OŚRODEK DOKUMENTACJI  
ZABYTEKÓW w WARSZAWIE  
KARTA EWIDENCYJNA ZABYTEKÓW  
ARCHITEKTURY I BUDOWNICTWA

Nr. 6934 DOLNOŚLĄSKIE

1. Obiekt  
485/5 PAŁAC LETNI

3. Miejscowość  
SCINAWKA GORNA "Sarny"

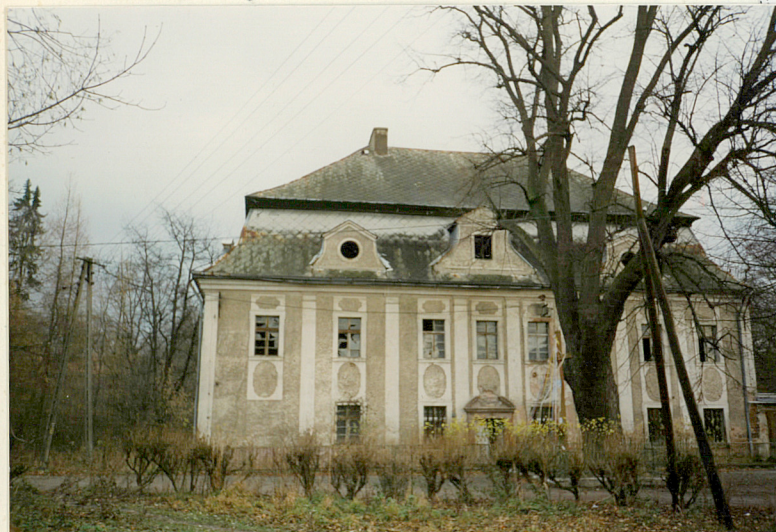
11. Zdjęcie rzut przekrój sytuacja orientacyjna  
1. Elewacja frontowa

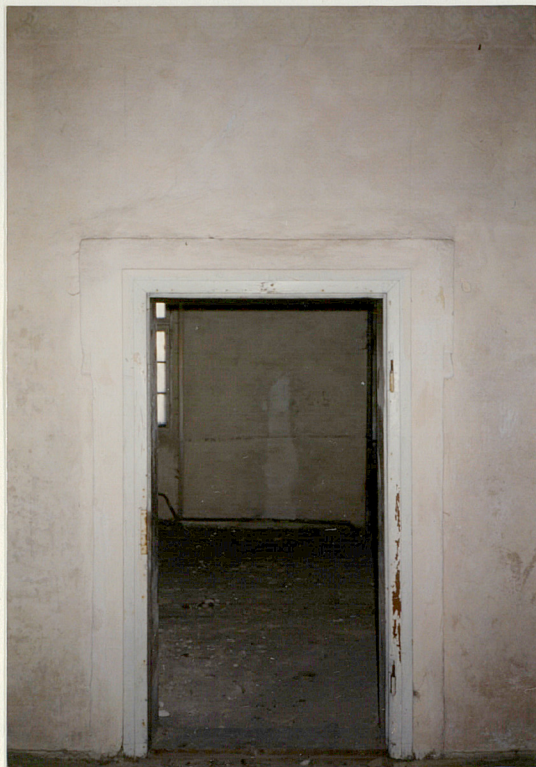
16

16. Portal drzwi wewnętrznych , 17. Obramienie przewodu kominowego , 18. Sklepienie klatki schodowej, 19. Okno z kratą

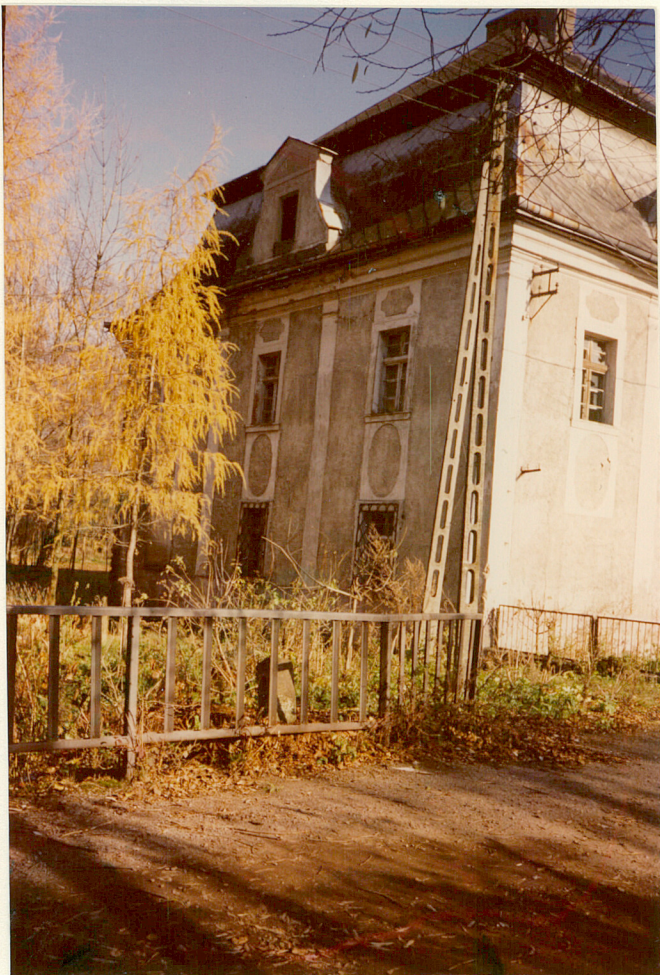
1

- 1. Elewacja boczna, wsch.
- 2. Elewacja boczna, zach.
- 3. Elewacja ogrodowa

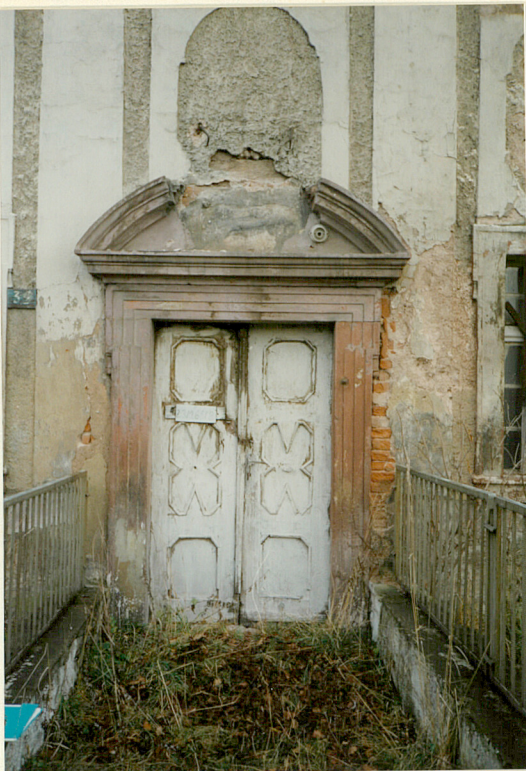
4

4. Portal główny  
 5. Portal północny  
 6. Obramienie okna  
 7. Elewacja frontowa - widok od pd.wsch

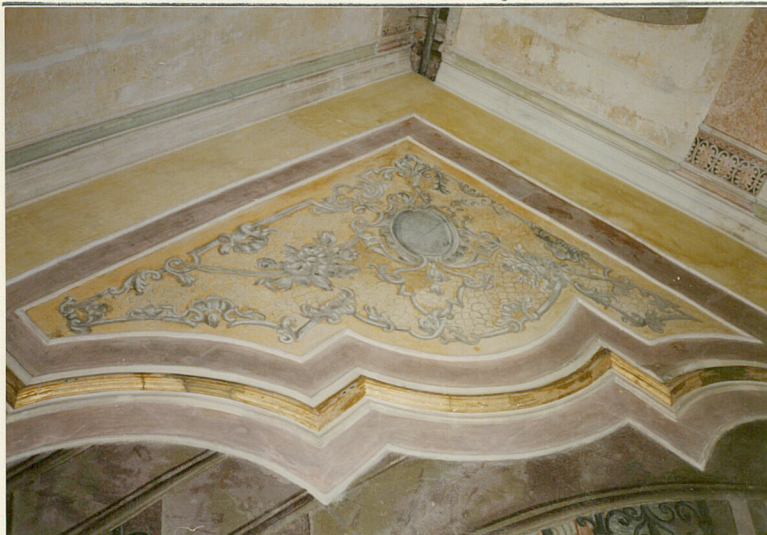
8

- 41
- 8. Polichromia na stropie w hallu I p. - narożnik
  - 9. Polichromia j.w. - plafon
  - 10. Hall I p.
  - 11. Sklepienie w pom. parteru
  - 12. Drzwi z el. ogrodowej
  - 13. Drzwi - parter
  - 14. Hall - parter
  - 15. Tarcza herbowa na ścianie w pom. parteru.
