1. Obiekt
DWÓR (Kapitanowo)

3. Miejscowość
ŚCINAWKA
ŚREDNIA

11. Zdjęcia, plany, sytuacja, orientacja

ŚCINAWKA ŚREDNIA gm. Nowa Ruda woj. wrocławskie DWÓR (tzw. Kapitanowo).

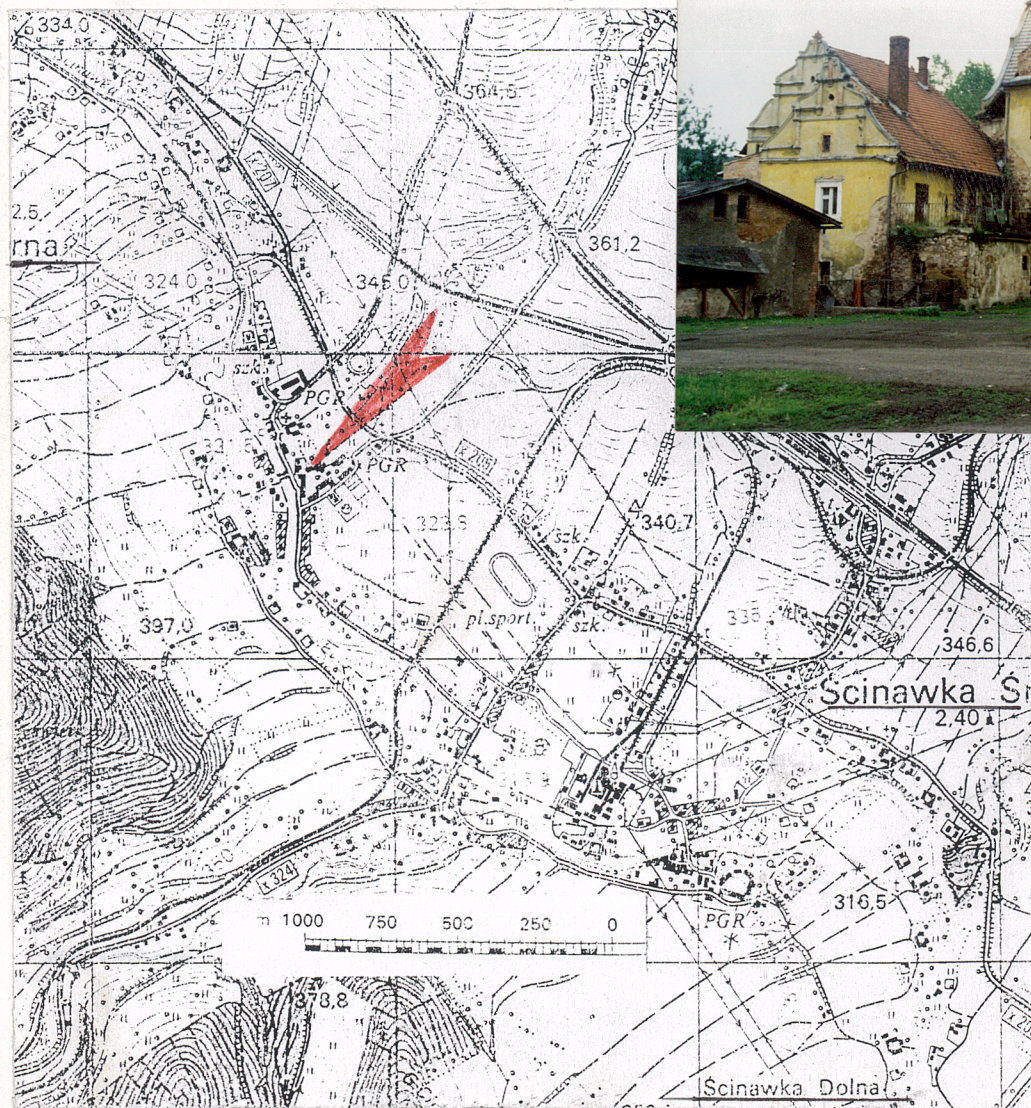
spis ilustracji: 1. Widok ogólny od pd.-wsch.Wkładka nr 4: 2. Wjazd od zach. 3. Widok ogólny od zach. 4. Widok od pn. 5. Widok od wsch. 6. 7. Dom zarządcy od wsch. i zach. 8. Szczyty domu zarządcy.Wkładka nr 5: 9. 10. Klatka schodowa przy pierwotne wieży mieszkalnej; widoczne odspojenie na linii dobudowy. 11. Styk korpusu głównego i d. wieży od wsch.; widoczne odspojenie na linii dobudowy. 12. Sgrafittowe (?) boniowanie na elewacji pn. korpusu gł. 13. Boniowanie rysowane w tynku na zach. narożniku pn. wieży alkierzowej. 14. Okno w elewacji pd. domu zarządcy. 15. Okno i zamurowane wejście w elewacji zach. korpusu gł. 16. Okna piętra elewacji wsch. korpusu gł.Wkładka nr 6: 17. Okno piętra pd. wieży alkierzowej, przy d. wieży mieszkalnej. 18. Sklepienie w pomieszczeniu wsch. na parterze wieży. 19. "Strzałka" na zakończeniu lunety sklepiennej zach. pomieszczenia parteru w wieży. 20. Sklepienie we wsch. pomieszczeniu wieży mieszkal. na piętrze. 21. Pomieszczenie zach. na piętrze wieży. 22. 23. Sklepienie w zach. części korpusu gł. na parterze.Wkładka nr 7: 24. 25. Pn.-wsch. pomieszczenie na parterze korpusu gł., wmurowany otwór strzelnicy (?). 26. Hall na piętrze korpusu gł. 27. Pomieszczenie w środkowej części korpusu gł. na piętrze. 28. Sklepienie w łączniku na parterze. 29. Sklepienie w łączniku na piętrze. 30. Strop na 1. piętrze korpusu gł. od zach.Wkładka nr 8: 31. Strop w korpusie na 2. piętrze. 32. 33. Strop w pn.-zach. pomieszczeniu 1. piętra korpusu gł., ślad po podciągu. 34. Hall 2. piętra korpusu gł. 35. 36. 37. Resztki stropu w części zach. 2. piętra korpusu gł.Wkładka nr 9: 38. Wtórny strop odcinkowy w przejściu między wioezą mieszkalną a domem zarządcy. 39. Strop na 1. piętrze wieży alkierzowej pn. 40. Strop odcinkowy na 2. piętrze pn. wieży alkierzowej. 41. Schody przy pierwotnej wieży mieszkalnej. 42. 43. Ostrołuczny portal wieży mieszkalnej, widoczna cegła dziurawka schodów na piętro domu zarządcy.Wkładka nr 10: Inwentaryzacja portalu na 2. piętrze wieży mieszkalnej. 44. Tenże portal. 45. Kominki we wsch. pomieszczeniu korpusu gł. na 1. piętrze. 46. Drewniany portal w dużym zach. pomieszczeniu wieży mieszkalnej na 1. piętrze.

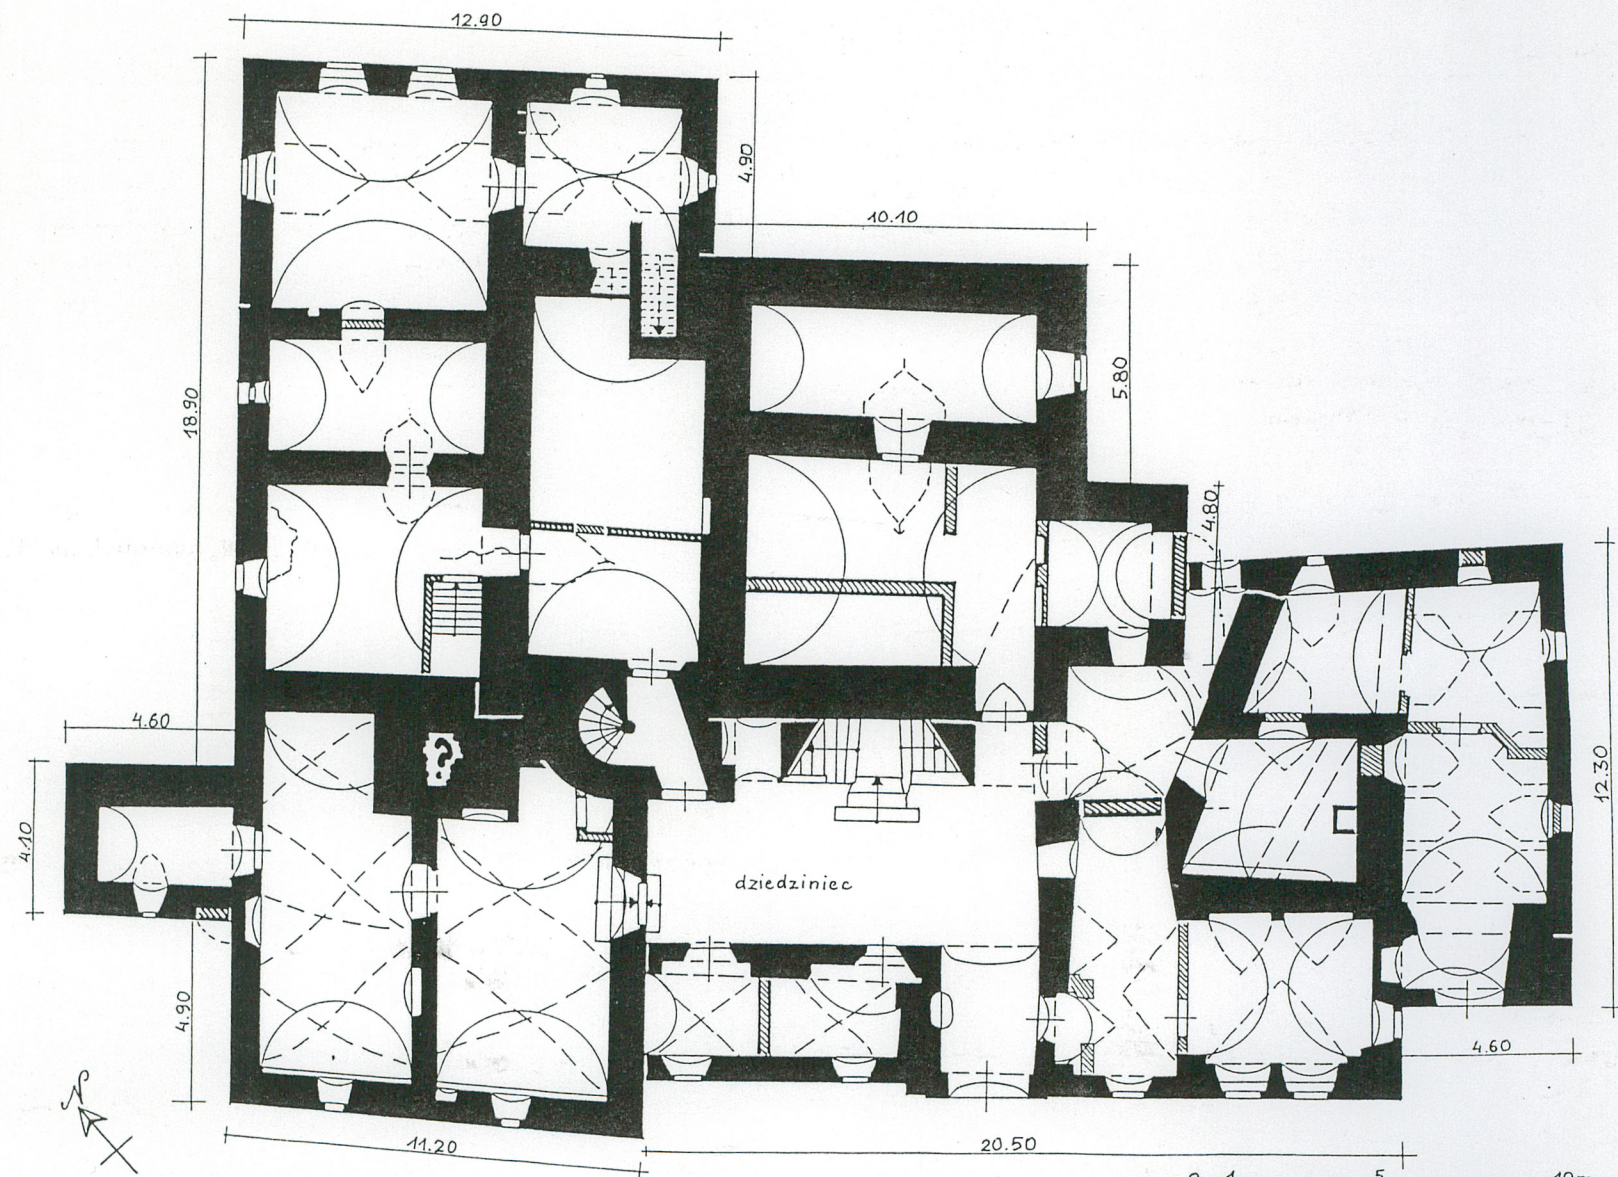
h. korpusu głównego:
do gzymsu = 12.00, do kalenicy = 20.80

Plan: niejednorodny, nawarstwiony, stąd skomplikowany. Centralna część to pierwotna wieża mieszkalna podzielona w przyziemiu na trzy pomieszczenia ścianami ustawionymi w kształcie litery T. Do największego pomieszczenia przylega mały, ale wydatne ryzalit alkierzowy. Do tego budynku dobudowano od pn. poprzecznie długie duże skrzydło, w które częściowo wtopiono starszą wieżę. To skrzydło w skrajnych partiach poza częścią obejmującą d. wieżę ma dwa trakty. Ponadto wraz z nim dobudowano nową klatkę kręconych schodów oraz od pn. drugi alkierzowy ryzalit. W ten sposób powstał plan nieregularnej litery T, skierowanej podstawą (ryzalitem wieży) na pd.-wsch. Do tego korpusu, do d. wieży dobudowano nieregularny w planie dom zarządcy. Ma on formę zbliżoną do kwadratu o wykrojonym narożniku pd. i zupełnie nieregularny układ pomieszczeń. Środkowe pomieszczenie być może pierwotnie mieściło schody na piętro. z czasem zach. skrzydło głównego dworu połączono z domem zarządcy wąskim gospodarczo-komunikacyjnym łącznikiem, przez co utworzono mały prosto- kątny dziedzińczyk.

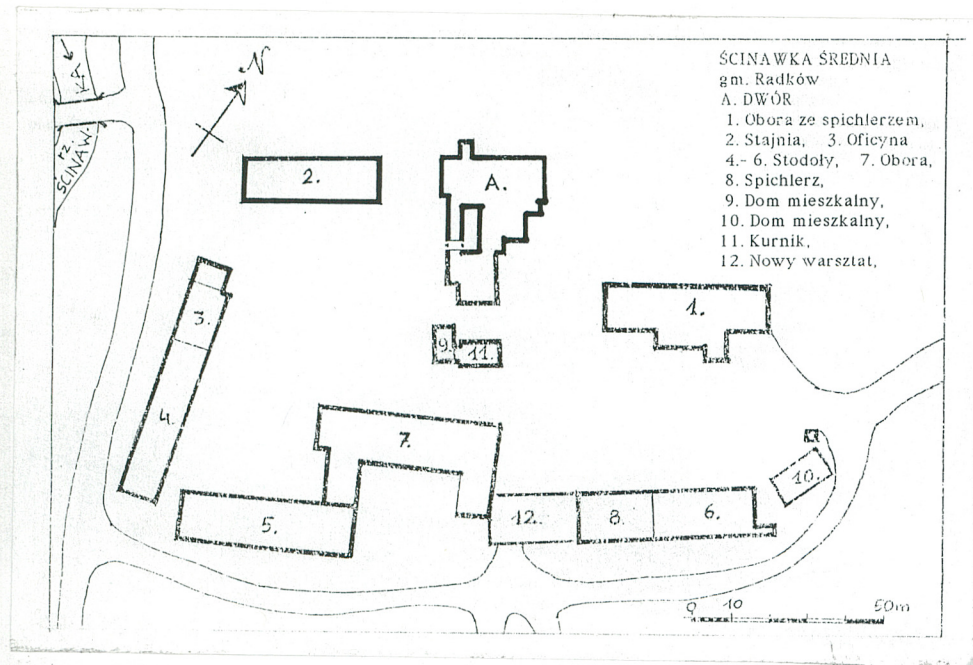
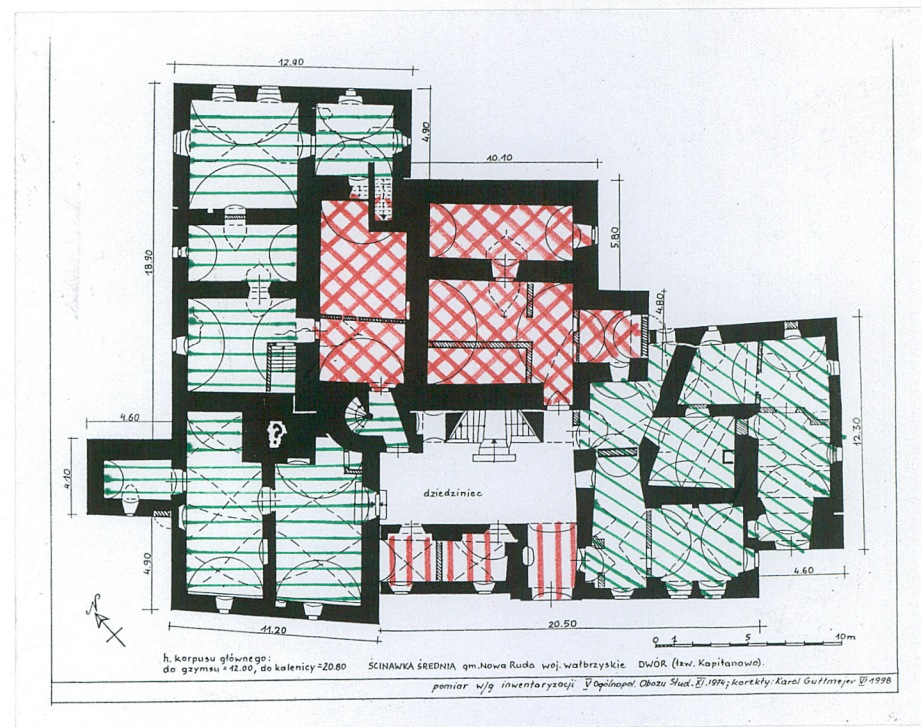
1. ćw. XVI w.

3. ćw. XVI w.

pocz. XVII w.

pocz. 2. poł. XVII w.

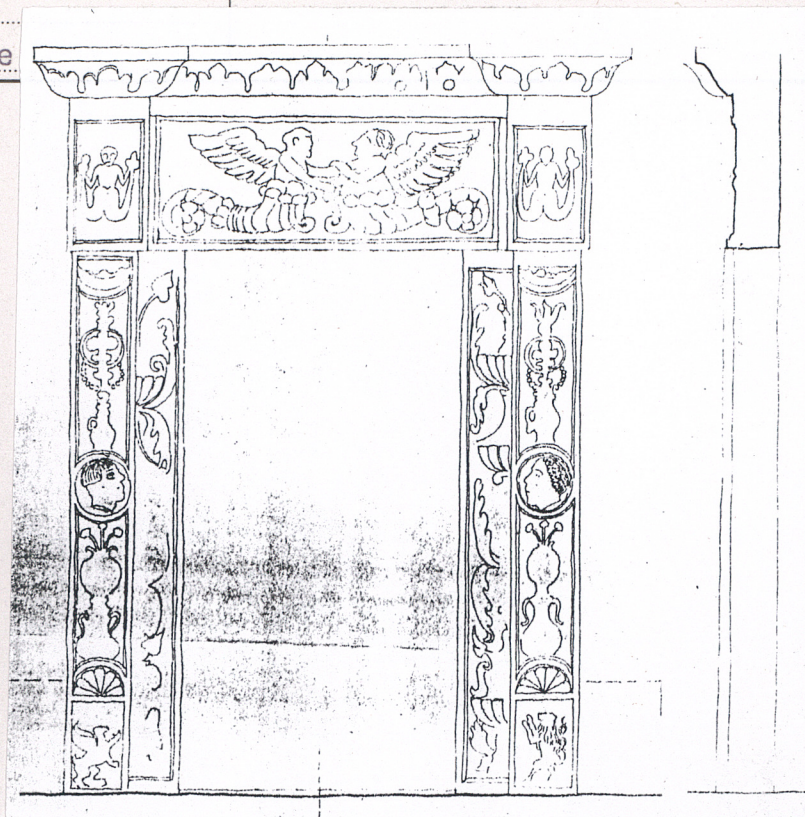
DWÓR - PORTAL KAMIENNY NA DRUGIM PIĘTRZE SKALA 1:10

c.d. opisu: drzwi c.d. W części dworskiej wewnątrz nie zachowały się drzwi, natomiast zachowały się piaskowcowe uszakowate obramienia na parterze z czerwonego i białego kamienia w części pn. oraz 1. piętrze w części wsch. także podobne drewniane z profilowanym gzymsem. Natomiast na 2. piętrze d. wież mieszkalnej, w dużej sali zachował się renesansowy piaskowcowy płaskorzeźbiony portal prowadzący do sieni. Ma on formę płaskorzeźbionych lizen dźwigających wysokie nadproże z gzymsem (por. foto i rys. inwentaryzacyjny).
