1. Obiekt KOŚCIÓŁ P.W. ŚW. JANA KANTEGO	2. Czas powstania kon. XV w.	3. Miejscowość Nieszkowice
--	---------------------------------	-------------------------------

11. Zdjęcia, plan sytuacyjny, rzuty	4. Adres Nieszkowice nr hipoteczny
-------------------------------------	--

Zdjęcia kościoła p.w. Św. Jana Kantego i c.d. opisu

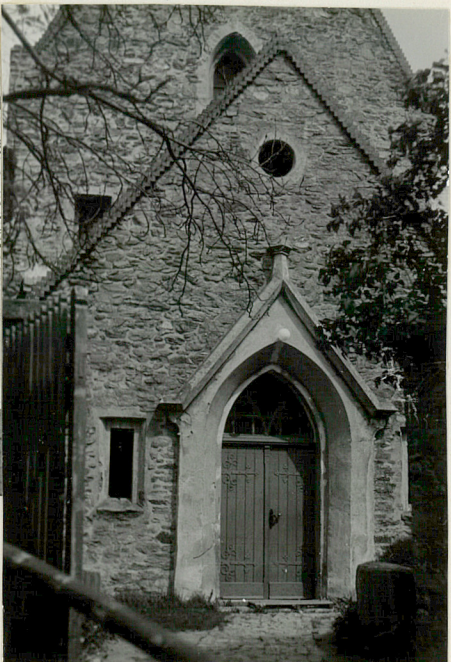
Portal główny

Elewacja frontowa 2-osiova, 2-kondygnacyjowa. Strefę najniższą stanowi kruchta. Na jej osi środkowej ostrołuczny portal ceglany, otynkowany; po jego bokach - małe prostokątne okienka; na nim, w trójkątnym szczycie, okrągłe okienko; lico ściany kamienne. Ponad kruchtą, w tle, ściana szczytowa nawy, ujęta dwiema dwuskokowymi przyporami; po jej bokach prostokątne okna; powyżej między nimi, ostrołuczne duże okno, a nad nim, w trójkątnym szczycie, mały prostokątny otwór.

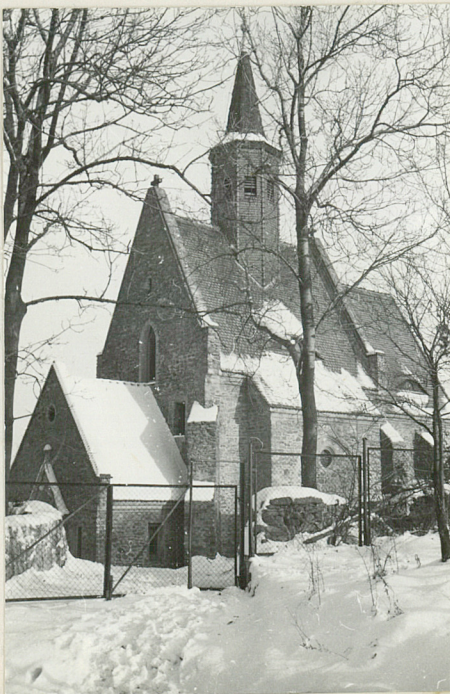
Widok od pd-zach

Elewacja pd. 1-kondygnacyjowa utworzona przez ściany: kruchty /z małym prostokątnym oknem/, nawy i prezbiterium. Część nawowa ujęta od zach. dwuskokową przyporą, od wsch. - jednoskokową; między nimi ryzalit z ostrołuczną płytką wnąką i z okrągłym otworem w jej strefie górnej; koronę murów obiega ceglany gzyms. Część prezbiterialna niższa, z dwiema regularnie rozmieszczonymi dwuskokowymi przyporami i ostrołuczным oknem między nimi; wieńczy ją gzyms.

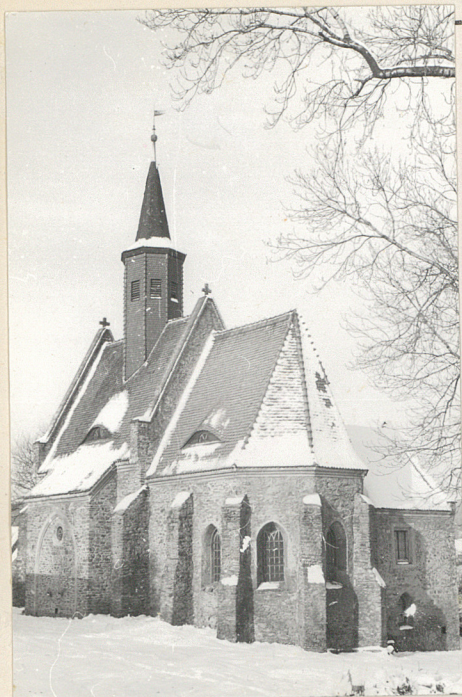
Widok od pd-wsch.

Elewacja wsch. 4-osiova, 1-kondygnacyjowa, w części prezbiterialnej, 2-kondygnacyjowa - w części zakrystii. Elewacja prezbiterium - 3 osie, wyznaczone ostrołucznie zamkniętymi oknami, umieszczonymi między dwuskokowymi przyporami; elewacja dobudówki pn. 1-osiova, w pierwszej kondygnacji okno ostrołuczne, w drugiej - duże prostokątne; gzyms na koronie prezbiterium i niższej dobudówki.

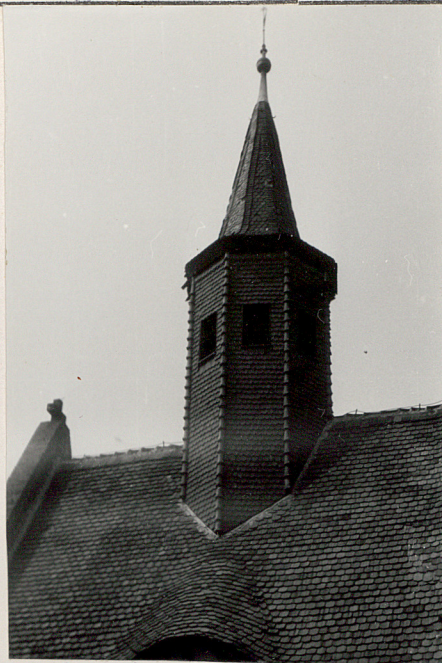
Sygnaturka od pd

Bryła rozczłonkowana zakrystią o wysokości elewacji korpusu, niższa kruchtą i skarpami w części wsch. Dachy wysokie, oddzielone szczytami, dwuspadowe; poddasza nieużytkowe; szeroki ryzalit w pd. ścianie nawy; oktogonálna sygnaturka na kalenicy nad nawą.

18. Prace budowlane i konserwatorskie, ich przebieg i dokumentacja 1960 - przekładanie dachu; 1962 - remont wnętrza, założenie nowego dachu 1970 - przekładanie dachu, remont wieży; 1973 - remont zakrystii; 1975 - montaż instalacji; 1976 - malowanie wnętrza.		19. Stan zachowania (fundamenty, ściany zewnętrzne, ściany wewnętrzne, sklepienia, stropy konstrukcje dachowe, pokrycie dachu, wyposażenie i instalacje) Fundamenty i ściany zawilgocone, ubytki tynków zewnętrznych i wewnętrznych. Pokrycie dachu w wielu miejscach uszkodzone - szczególnie na sygnaturce. Pęknięte mury kruchty.

20. Najpilniejsze postulaty konserwatorskie Osuszyć fundamenty i ściany, uzupełnić ubytki tynków i pokrycia dachów. Należy także uporządkować teren wokół kościoła.

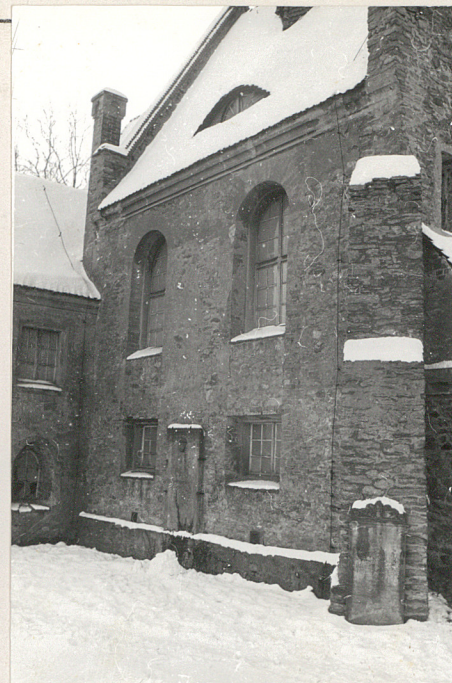
Elew. pn.

Elewację pn. - 2-kondygnacyjową, 3-osiową - tworzy ściana szczytowa dobudówki pn., ściana nawy i kruchty. Ściana dobudówki ma w górnej strefie dwa bliźniacze, prostokątne okna, nad którymi, w trójkątnym szczycie, znajduje się prostokątny, mały otwór. Dwie osie elewacji nawy wyznaczone

są w dolnej kondygnacji otworami prostokątnymi /między nimi wmurowane kamienne epitafium/, w górnej - dwoma wysokimi, półokrągło zamkniętymi oknami. Tę część od zach flankuje dwuuskokowa skarpa. Elewację pn. uzupełnia kamienne lico ściany kruchty.
