DOM GOSCIENNY "PREUSSISCHER
ZEPTER", OBECNIE BUDYNEK MIESZKALNO-HANDLOWY

3. ćw. XIX w.
/ ok. 1910 r.

SZCZAWNO ZDRÓJ

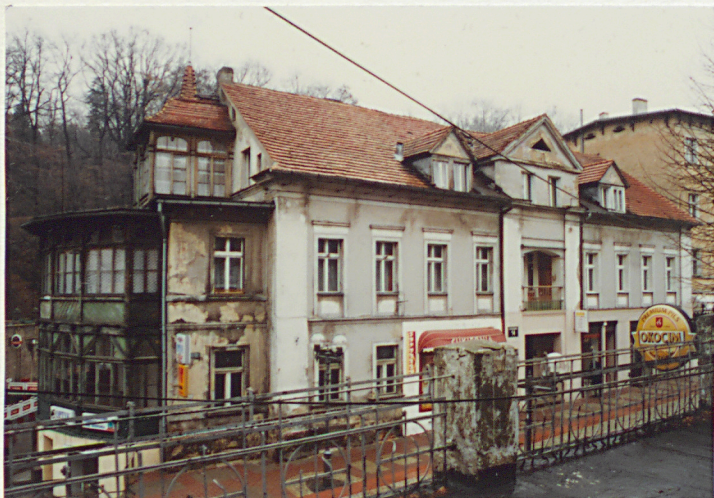
1. Elewacja frontowa pn.-zach.

ELEWACJE: elewacja frontowa północno-zachodnia: dwukondygnacyjna, dziewięcioosiowa. Na narożach i po bokach środkowej, szerszej osi lizeny poprzez dwie kondygnacje. Prosty gzyms międzykondygnacyjny. W osi środkowej na pierwszej kondygnacji prostokątna wnęka z prostokątnym otworem wejściowym w głębi. Na drugiej kondygnacji loggia zamknięta odcinkiem koła, ze stalową balustradą i szerokim, prostokątnym otworem drzwiowym w głębi. Na pierwszej kondygnacji, na prawo od osi środkowej, dwie prostokątne witryny i drzwi wejściowe do sklepów. Na lewo od osi środkowej jedna witryna z drzwiami do sklepu. W dwóch skrajnych osiach lewych prostokątne otwory okienne. Na drugiej kondygnacji po cztery prostokątne otwory okienne. Otwory w płaskich opaskach z prostokątnymi podokiennikami z płycinami, powyżej proste nadokienniki zwieńczone gzymsem. Gzyms wieńczący, podokapowy. Nad osią środkową jednokondygnacyjna wybudówka zwieńczona trójkątnym szczytem. W dolnej kondygnacji dwa prostokątne otwory okienne, w szczycie trójkątne okienko. Wybudówka kryta daszkiem dwuspadowym. Po bokach, między kolejnymi osiami dwie mniejsze wybudówki z trójkątnymi szczytami, kryte daszkami dwuspadowymi. Z lewej części fasady boczna elewacja dobudówki: dwukondygnacyjna, jednoosiowa. Otwory okienne prostokątne w profilowanych opaskach. Gzyms międzykondygnacyjny i podokienny w drugiej kondygnacji. Elewacja boczna północno-wschodnia: trójkondygnacyjna zakończona trójkątnym szczytem. Do elewacji przylega

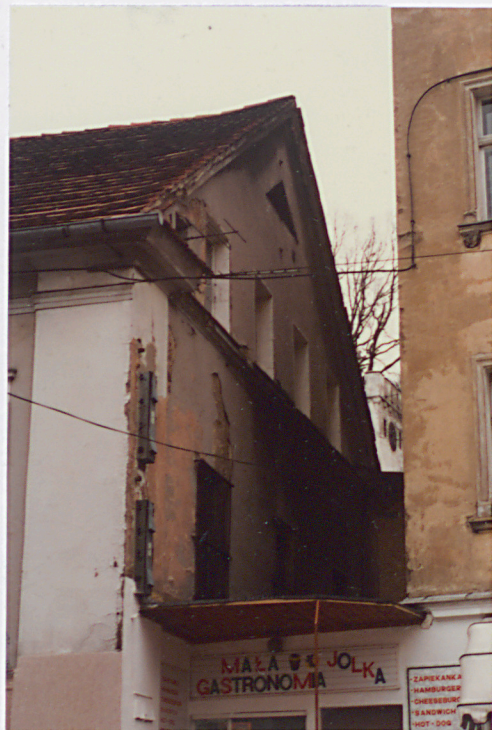
5. Elewacja boczna pd.-zach., widok od ulicy.

Elewacja boczna południowo-zachodnia: dwukondygnacyjna, szczytowa. Do pierwszej kondygnacji przylega współczesna dobudówka, łącząca budynek z sąsiednim domem. Na drugiej kondygnacji trzy prostokątne otwory okienne. Gzyms między drugą kondygnacją i szczytem. W szczycie cztery prostokątne otwory okienne. Wyżej trójkątny otwór okienny.

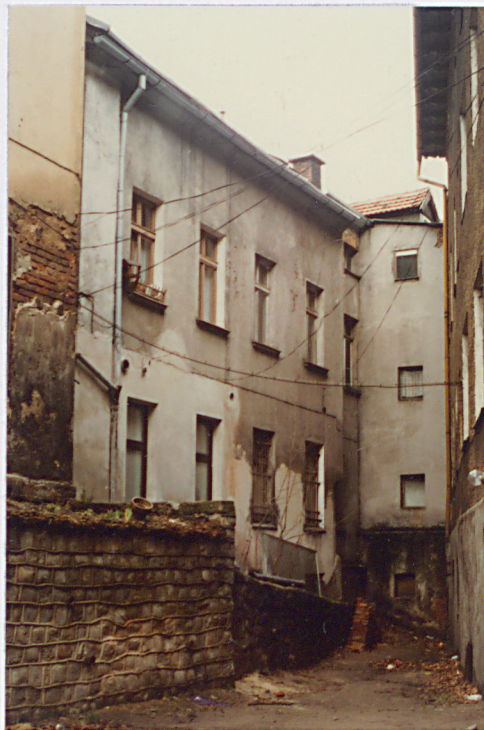
6. Elewacja tylna, część południowa.

Elewacja tylna południowo-wschodnia: trójkondygnacyjna, kondygnacja piwniczna odsłonięta w związku z obniżaniem się terenu w kierunku wschodnim. Od lewej cztery osie okienne, piąta oś w cofniętej nieznacznie części elewacji, dalej prostopadłościenna dobudówka pionu sanitarnego na poziomie wszystkich kondygnacji. W jej południowo-zachodniej ścianie oś okienna. W prawej części elewacji cztery osie okienne. Na narożnikach elewacji lizeny jak na fasadzie. Otwory okienne prostokątne, piwniczne niższe. Na prawo od narożnej lizeny boczna elewacja dobudówki z jedną osią okienną analogiczną do opisanej elewacji północno-zachodniej.

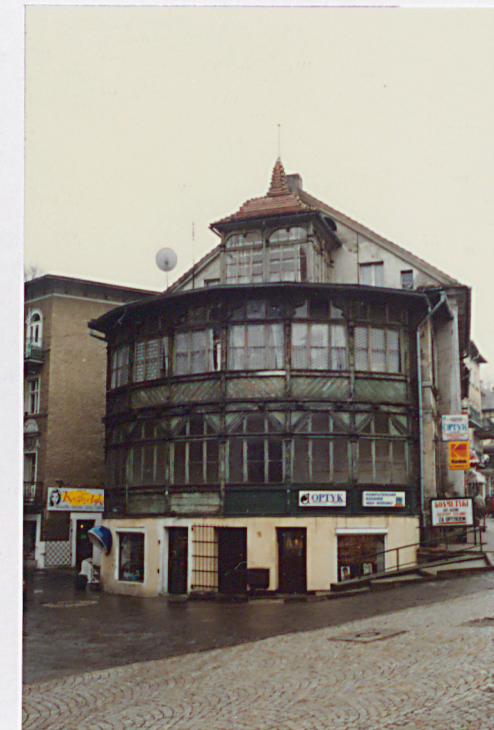
8. Elewacja boczna pn.-wsch.

dobudówka z odsłoniętą murowaną piwnicą i dwiema kondygnacjami drewnianych, zaokrąglonych werand. Na poziomie piwnicznym pośrodku trzy prostokątne otwory wejściowe i dwie szerokie, prostokątne witryny po bokach. Na drugiej i trzeciej kondygnacji ściana o konstrukcji drewnianej, sześćcioosiowa. Osie oddzielone pionowymi słupami, wypełnione szerokimi, przeszklonymi otworami podzielonymi na dziewięć kwater. Dolne otwory ze ściętymi górnymi narożnikami, w drugiej kondygnacji z dekoracyjnie profilowanymi górnymi ramami. Dolne płaszczyzny podokienne prostokątne, wypełnione deskami w układzie poziomym na dolnej i ukośnym na górnej kondygnacji. Okap płaskiego dachu silnie wysunięty przed elewację. Powyżej trójkątny szczyt z drewnianym, jednokondygnacyjnym „belwederem” pośrodku. Trzy przeszklone ściany „belwederu” o analogicznej konstrukcji jak weranda. „Belweder” zwieńczony daszkiem trójspadowym ze szpicem na końcu kalenicy. Po bokach „belwederu” w szczycie elewacji po jednym większym i jednym mniejszym prostokątnym otworze okiennym.

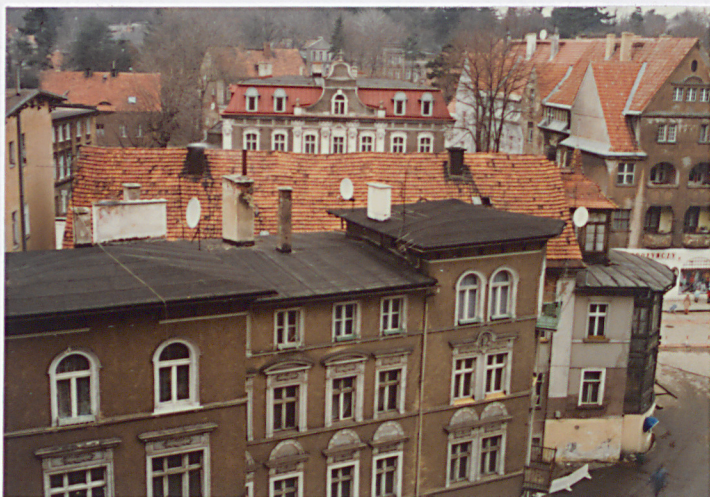
9. Widok dachu od wschodu.

Dach: dwuspadowy w układzie kalenicowym w stosunku do elewacji frontowej, kryty dachówką. Nad fasadą jednokondygnacyjna wybudówka zwieńczona trójkątnym szczytem, kryta osobnym daszkiem dwuspadowym. Po jej bokach dwie mniejsze wybudówki, analogicznie zadaszone. W tylnej połaci dachu dwie wybudówki: mniejsza oryginalna, kryta daszkiem dwuspadowym, druga współczesna, kryta płasko. Dobudówka z werandą przy elewacji bocznej kryta dachem płaskim, pokrytym papą. „Belweder” nad dobudówką zwieńczony trójspadowym daszkiem ze szpicem na końcu kalenicy, kryty dachówką.

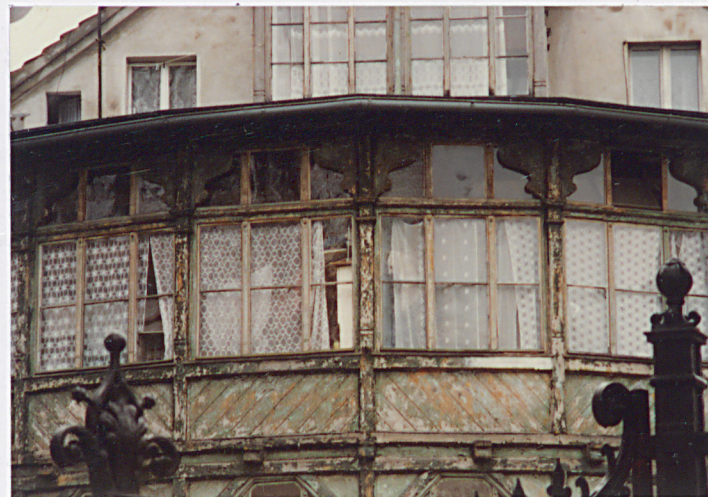
10. 2. kondygnacja werandy.

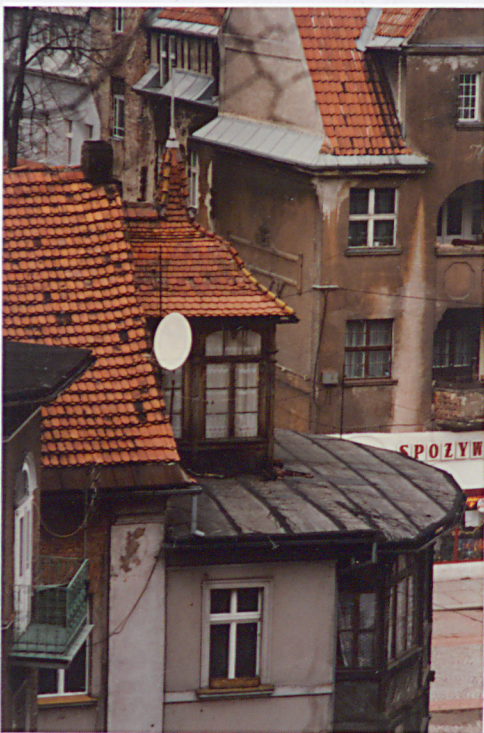
11. Dobudówka z werandą i „belwederem”.

MATERIAŁ I KONSTRUKCJA: budynek murowany z cegły na zaprawie cementowo-wapiennej, tynk gładki. Dwukondygnacyjna weranda przy elewacji bocznej północno-wschodniej drewniana, na murowanej piwnicy. Drewniany „belweder” nad werandą, przy szczycie elewacji. Schody przed wejściem frontowym granitowe.

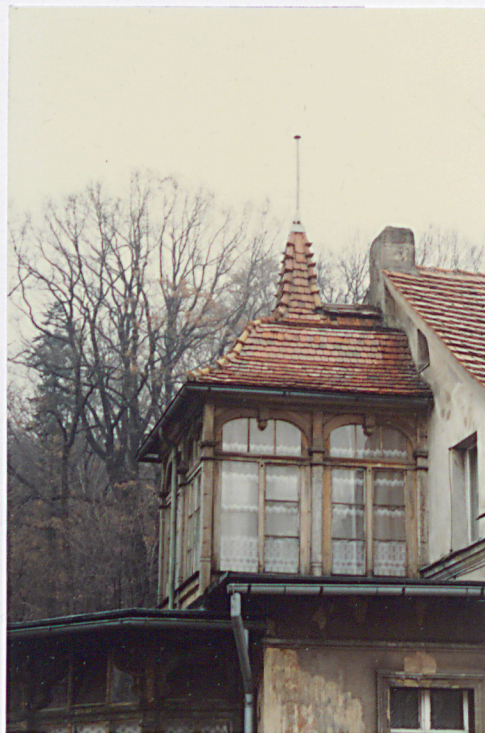
12. „Belweder” nad dobudówką.

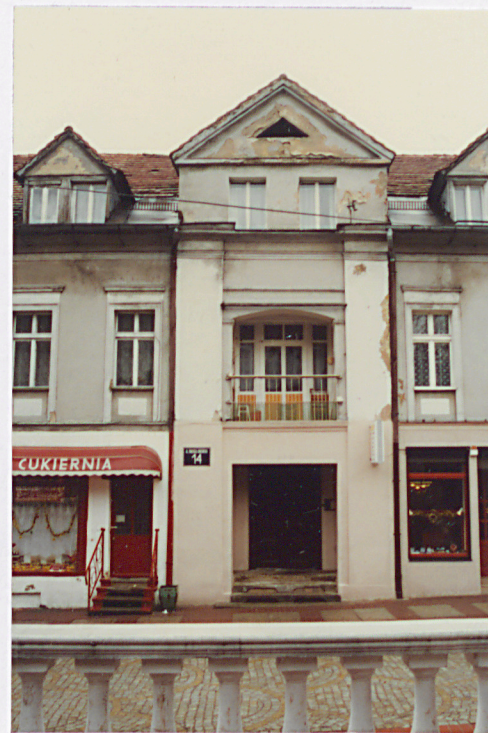
13. Elewacja frontowa, oś środkowa.

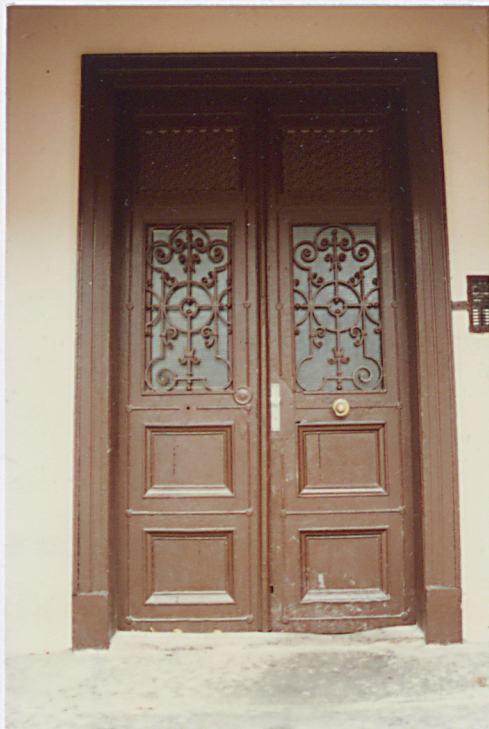
14. Frontowe drzwi wejściowe.

Stolarka: drzwi wejściowe do sieni prostokątne, dwuskrzydłowe, ramowo-płycinowe. W dolnej części po dwie prostokątne, poziome płyciny w profilowanych ramkach. Wyżej prostokątny, pionowy, przeszklony otwór z kutą, stalową kratą. Krata z dekoracją geometryczną z wolutami i kołami. Powyżej prostokątne, poziome, przeszklone otwory. Między skrzydłami wąski słupek. Drzwi w elewacji bocznej północno-wschodniej, wejściowe do wysokiej piwnicy: prostokątne, jednoskrzydłowe, płycinowo-ramowe. W dolnej i środkowej części cztery prostokątne płyciny, wyżej płycina o zaokrąglonych na zewnątrz poziomych krawędziach. W trójkątnych polach poniżej dolnej wygiętej krawędzi płaskorzeźbiona, postsecesyjna dekoracja roślinna. Drzwi wewnętrzne w mieszkaniach jedno- i

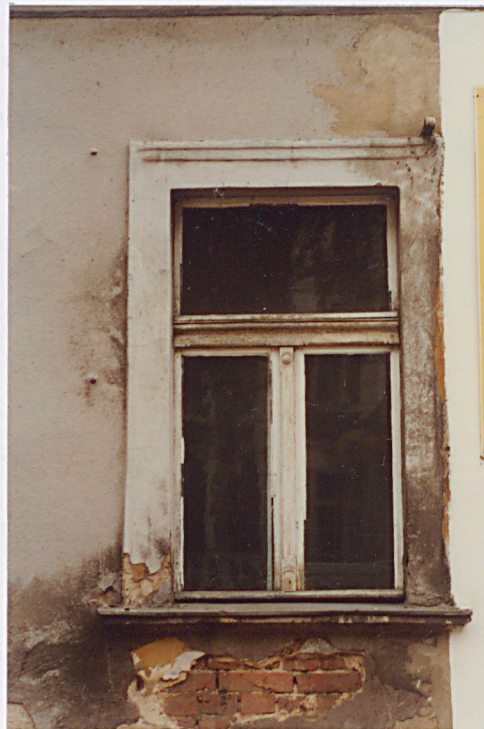
15. Stolarka okienna.

Okna: drewniane, skrzynkowe, dwuczęściowe ze ślemieniem. Część nadślemienna jedno- i dwuczęściowa, ślemię profilowane, na pionowym słupku kanelowanie i półkula poniżej połączenia ze ślemieniem. Okna klatki schodowej krosnowe. Okna werandy krosnowe, prostokątne, szerokie, z podziałami na dziewięć kwater. Górne narożniki ścięte na pierwszej kondygnacji i ozdobnie obramione na drugiej kondygnacji.

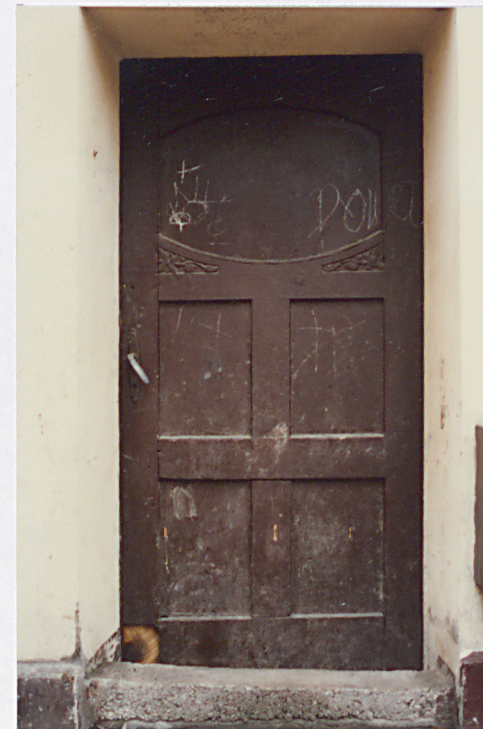
16. Drzwi do korytarza piwnicznego.

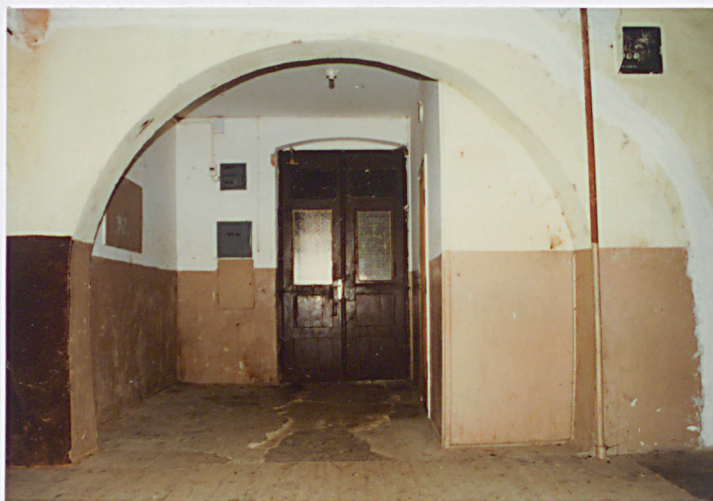
17. Sień, widok w kierunku drzwi wejściowych.

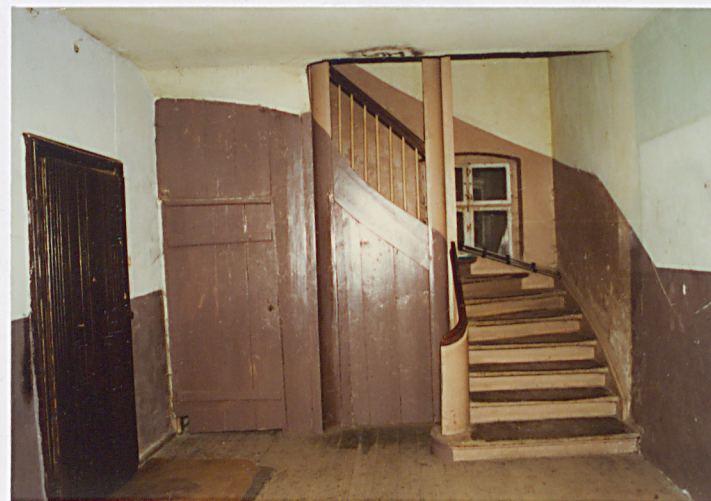
18. Sień, widok w kierunku schodów.

Schody: do piwnicy betonowe, dwubiegowe, zakręcane. Schody w sieni drewniane, trójbiegowe, zakręcane z prostokątną duszą o zaokrąglonych narożnikach. W dwóch narożnikach duszy, od strony elewacji tylnej, drewniane, zaokrąglone pionowe słupy wzmacniające konstrukcję schodów, przeprowadzone poprzez wszystkie kondygnacje. Balustrada drewniana, tralkowa. Poręcz drewniana.

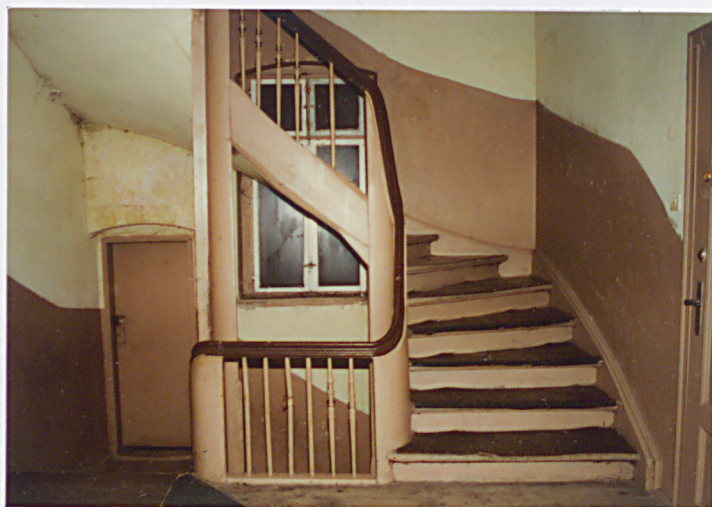
19. Schody na 2. kondygnacji.

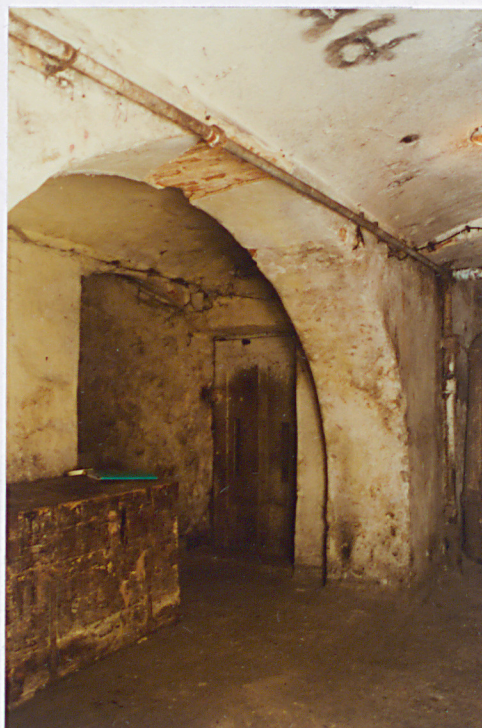
22. Piwnica pod sienią.

Sklepienia: w piwnicy pod częścią centralną sklepienia ceglane, kolebkowe na bardzo spłaszczonych łukach, oddzielone arkadowymi gurtami. Jedna długa kolebka w korytarzu na dłuższej osi budynku i dwa rzędy mniejszych prostopadłych do niej kolebek.

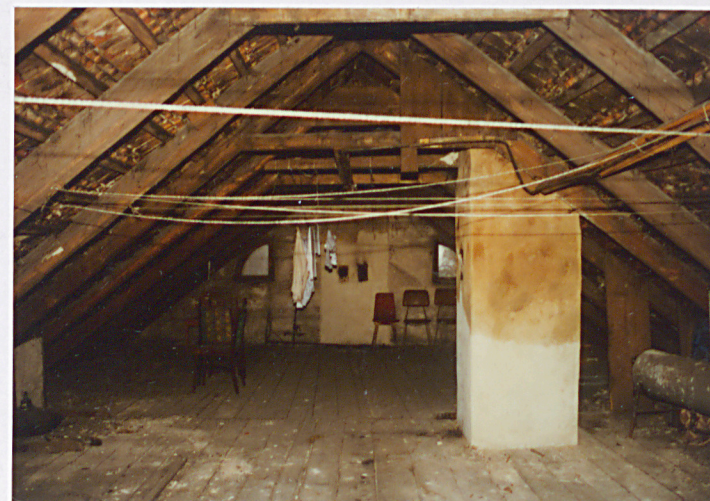
24. Fragment strychu.

Wieżba dachowa: drewniana, płatwiowo-kleszczowa.
