KARTA EWIDENCYJNA ZABYTEKÓW  
ARCHITEKTURY I BUDOWNICTWA

Nr 8094  
DOLNOŚLĄSKIE

**STAJNIA I GARAŻE STRAŻY POŻARNEJ, OB. BUD. BIUROWY I  
GARAŻE** w zespole uzdrowiska Szczawno Zdrój

**SZCZAWNO  
ZDRÓJ**

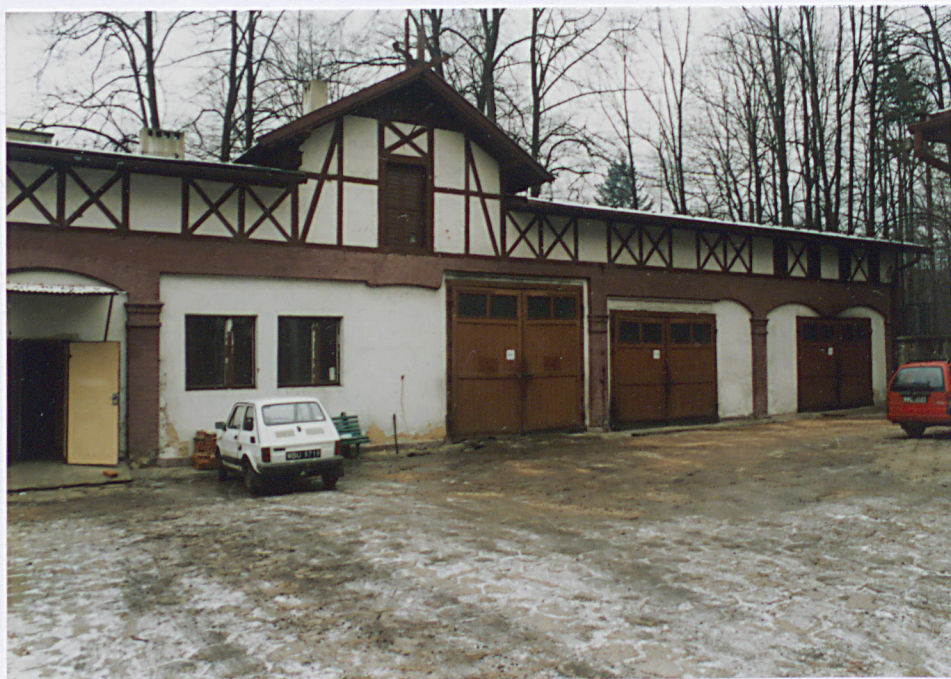
2.

**Elewacja pn.** — jednokond., z niską kond. strychową; 9-osiowa, o nieregularnym układzie otworów; widoczne ślady zmiany układu otworów, szczególnie w części zach. elewacji (zaburzenia w schemacie podziałów arkadowych); ściana artykułowana ceglanymi arkadami pilastrowymi o odcinkowych łukach arkad, które wspierają niskie piętro strychowe; ściana kondygnacji strychowej w konstrukcji ryglowej, z wyeksponowanym na tle jasnego gładkiego tynku fach rysunkiem konstrukcji słupów, rygli i zastrzałów; wierzchołek szczytu wystawki, akcentującej oś środkową elewacji, oszalowany deskami, w wierzchołku zdobiony prostymi sterczynami.

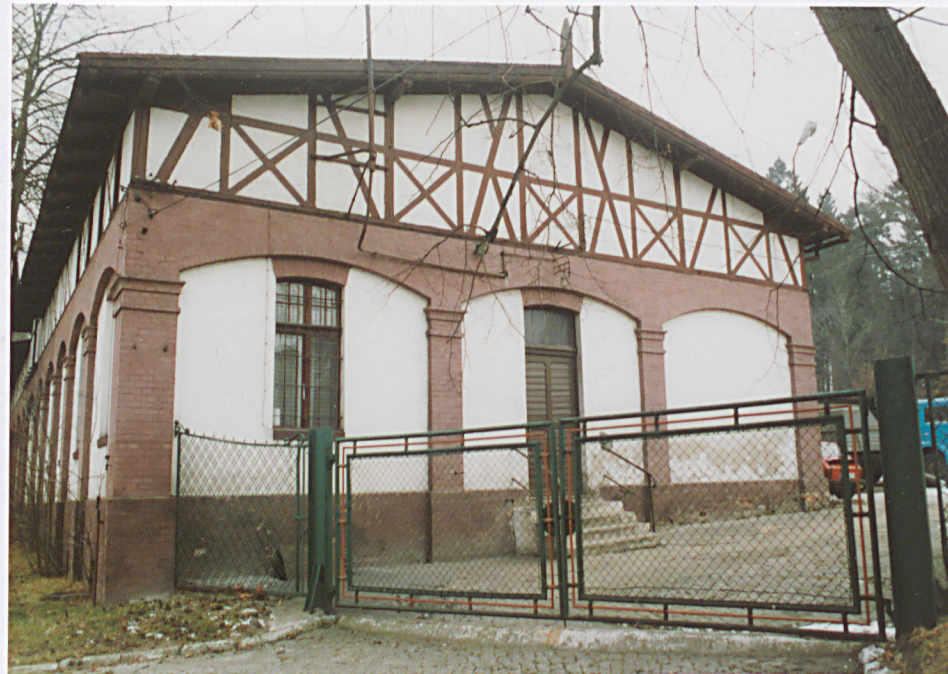
4.

**Elewacja wsch.** — ściana szczytowa, 3-osiowa, jednokond., z pomieszczeniem piwnicznym w części pd., zwieńczona płaskim trójkątnym szczytem, kryjącym niską kondygnację strychu; elewacja na ceglanym cokole, zmniejszającym wysokość ku pn.; oś środkowa akcentowana smukłym otworem drzwiowym, poprzedzonym krótkim biegiem schodowym; smukły otwór okienny tylko w osi pd.; regularna artykulacja ściany szerokimi ceglanymi arkadami pilastrowymi z odcinkowymi łukami arkad; szczyt w konstrukcji ryglowej, z dekoracyjnym układem belek konstrukcji, odcinającym się wyraźnie od jasnego, gładkiego tynku fach.

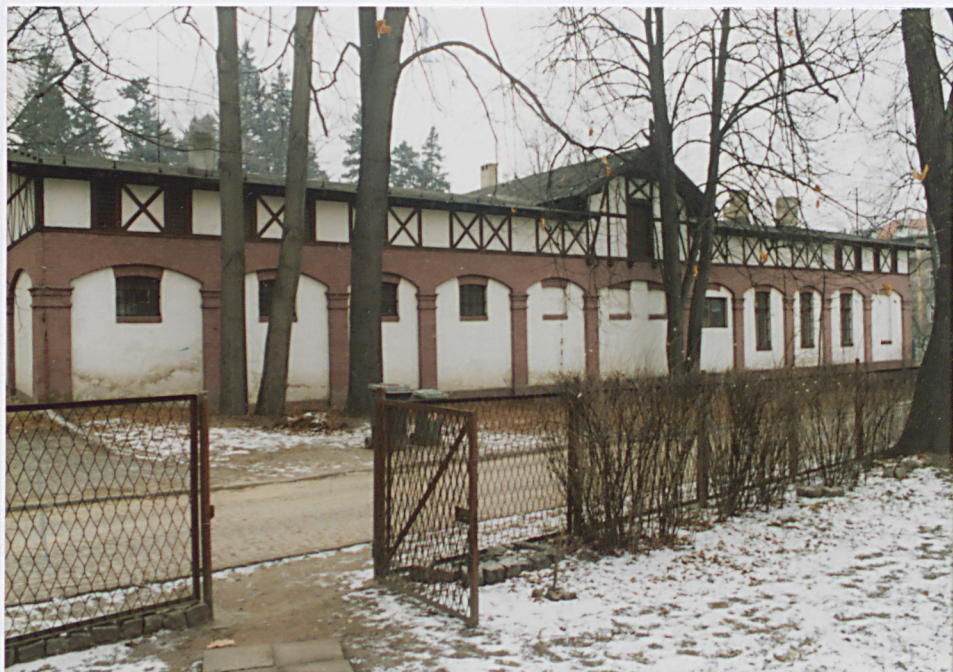
5.

**Elewacja pd.** — podobnie jak pozostałe elewacje, artykułowana ceglanymi arkadami, w których, od strony wsch. smukłe otwory okienne części mieszkalno-biurowej, w części środkowej i zach. małe, kwadratowe otwory okienne części gosp.; część otworów okiennych wtórnie zblendowana; elewacja na ceglanym cokole, zmniejszającym wysokość ku zach.; podpiwniczona w części wsch.; oś symetrii akcentowana wystawką; kondygnacja strychowa w konstrukcji ryglowej, z ozdobnym rysunkiem belek konstrukcyjnych, odcinających się od jasnego i gładkiego tła fach; wierzchołek szczytu wystawki oszalowany deskami i zwieńczony sterczyną w kalenicy.

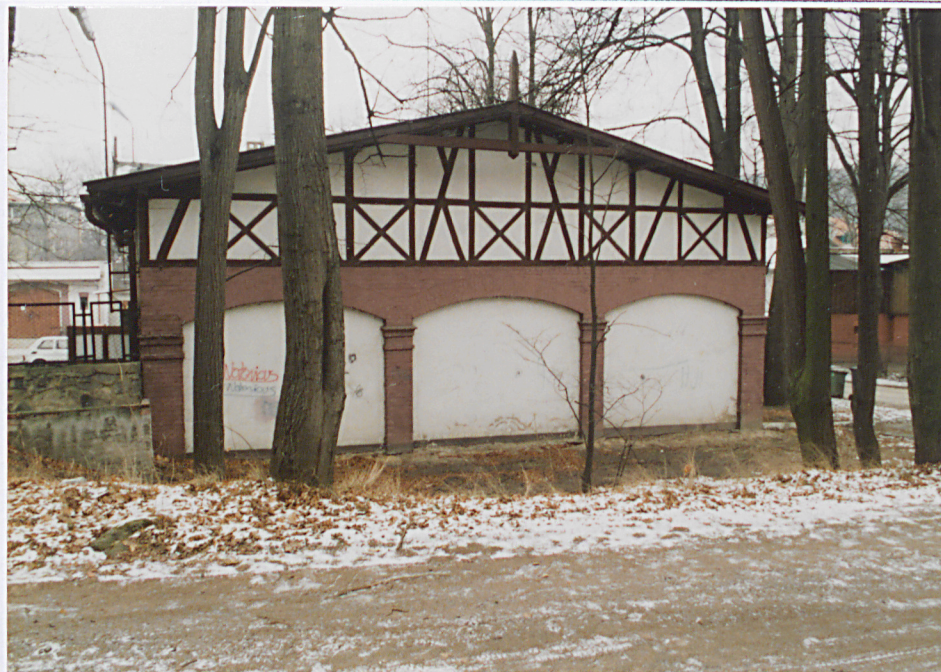
6.

**Elewacja zach.** — podobna w kompozycji do elewacji przeciwległej, jednak pozbawiona otworów; w kalenicy ozdobna sterczyna, połączona z zewnętrznymi kleszczami, spinającymi zewnętrznie krokwie.

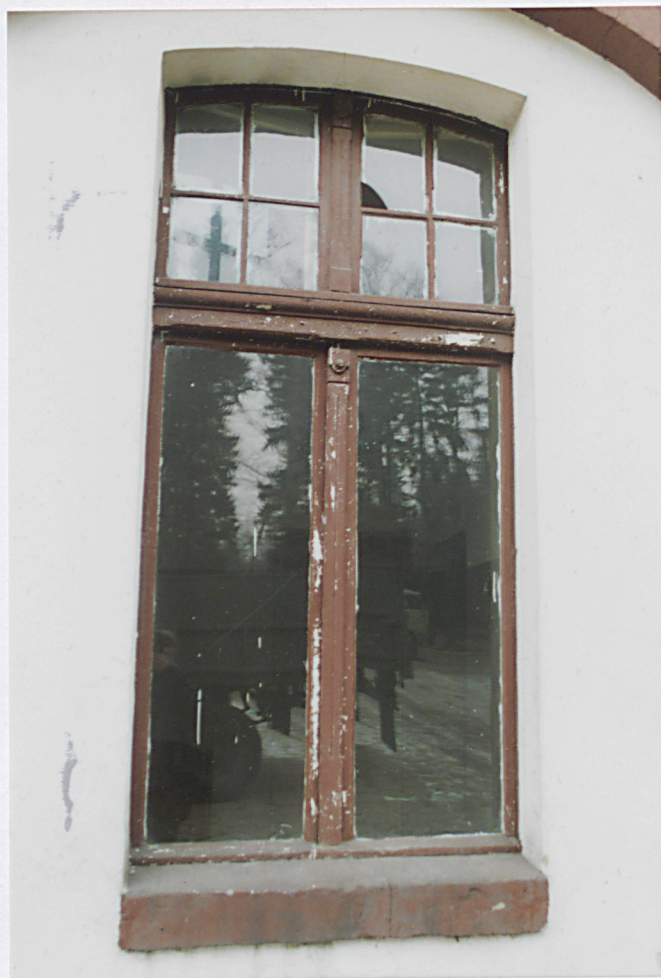
8.

**Otwory.** W głównej kondygnacji budynku występują dwa rodzaje oryginalnych otworów okiennych. Biurowa część wsch. przepruta regularnym rytmem dużych, smukłych, prostokątnych, zamkniętych lekko odcinkowo otworów, w których drewniane skrzynkowe okna 2-skrzydłowe z profilowanym ślemieniem przechodzącym w krzyżu pozornym i krzyżowymi szczeblinami w nadślemieniu; stolarka oryginalna, lekko podrzeźbiana, z l. 30-tych XX w. Ścianę pd. części garażowej budynku artykułują mniejsze, kwadratowe, lekko odcinkowo zamknięte otwory okienne, w których stałe okna metalowe; część otworów w tej elewacji wtórnie zblendowana. W elewacji pn. pierwotny układ otworów okiennych i drzwiowych uległ zmianie; w części środkowej dwa współczesne otwory okienne, pochodzące z l. 70-tych: kształt prostokątów leżących o proporcjach zbliżonych do kwadratów, okna 2-skrzydłowe zespolone. W kondygnacji strychowej smukłe prostokątne otwory okienne rozmieszczone symetrycznie po cztery na krańcach elewacji, przesłonięte drewnianymi stałymi żaluzjami z poziomych deseczek. Okienka piwniczne od strony wsch. i pd. – małe prostokąty leżące z zamknięciami lekko odcinkowymi, pozbawione stolarki.

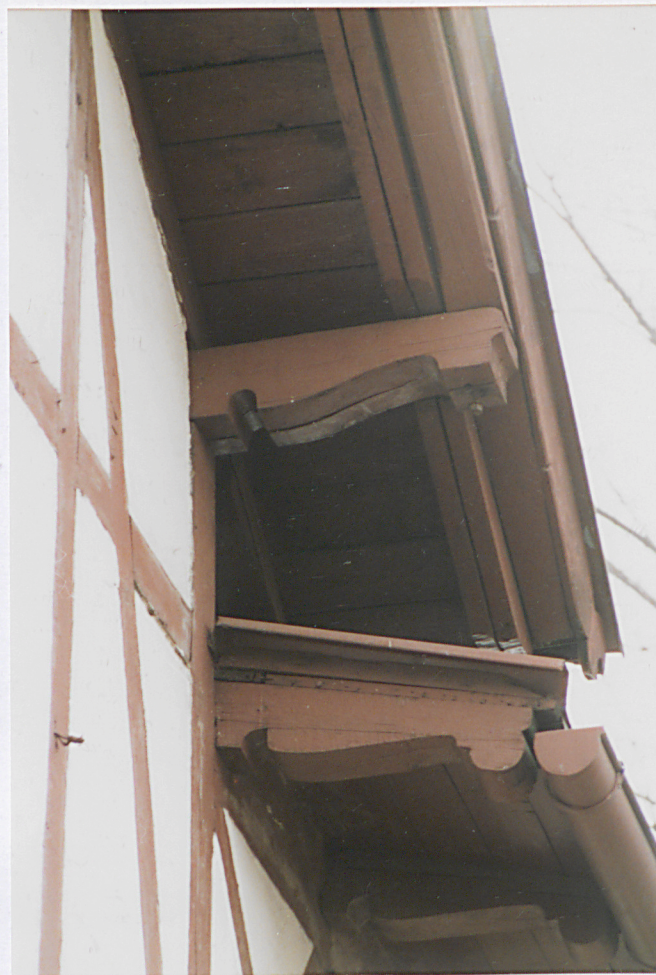
9.

**Ściany.** *Ściany zewnętrzne* murowane z cegły pełnej, częściowo obustronnie tynkowane; niska kondygnacja strychowa, szczyty i wystawki w konstrukcji szkieletowej drewnianej – ryglowej, z ceglanym, gładko tynkowanym wypełnieniem. Detal architektoniczny ceramiczny, w postaci arkadowych podziałów elewacji, cokołu o zmiennej wysokości i łuków odciażających nad częścią otworów; w górnej kondygnacji detal drewniany – wyeksponowany na jasnym tle tynku konstrukcyjny układ rygli, słupów i zastrzałów, ozdobnie zaciosane końce krokwi, wspierające okap, dekoracyjne akcenty w kalenicach wystawek.

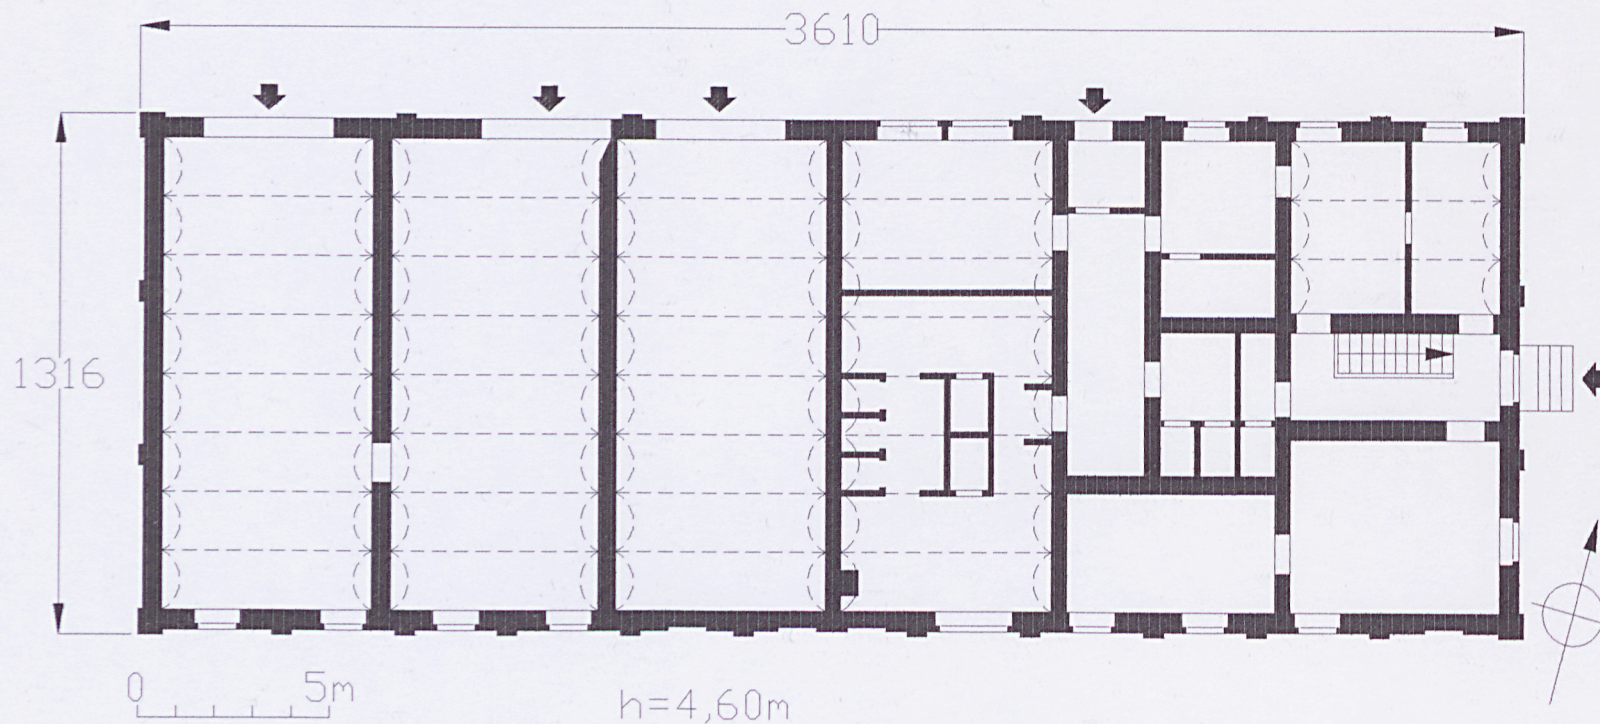
rzut w skali 1:200;

**RZUT.** Budowla założona na prostym rzucie wydłużonego prostokąta, o osi podłużnej wsch. – zach. Wnętra podzielone pierwotnie na dwie odrębne funkcjonalnie

części. Mniejsza, kwadratowa część mieszkalna, z osiowym wejściem wsch., prowadzącym do korytarza, otoczonego pokojami. Część gosp. podzielona pierwotnie poprzecznymi ścianami na duże pojedyncze, prostokątne pomieszczenia; otwory wejściowe w elewacji pn.

WNĘTRZE. W znacznym stopniu przekształcone w części środkowej – część pomieszczeń gosp. zaadaptowana na pomieszczenia socjalne (szatnie, sanitariaty, prysznice), z licznymi współczesnymi ściankami działowymi. Pierwotnie budynek podzielony był na dwie odrębne funkcjonalnie części: wsch., mniejszą – mieszkalną i zach. – gosp. Część mieszkalna zorganizowana wokół centralnego korytarza, połączonego przejściami z otaczającymi go pokojami, w korytarzu także zejście do kotłowni. Część zach. (początkowo stajnie, potem garaże) podzielona na pojedyncze poprzeczne, nie połączone ze sobą, duże pomieszczenia.
