1. Obiekt
BUDYNEK PENSJONATOWY

3. Miejscowość
SZKLARSKA PORĘBA

11. Zdjęcia, rzut, przekrój, sytuacja, orientacja

4. Adres
ul. E. Orzeszkowej nr 8

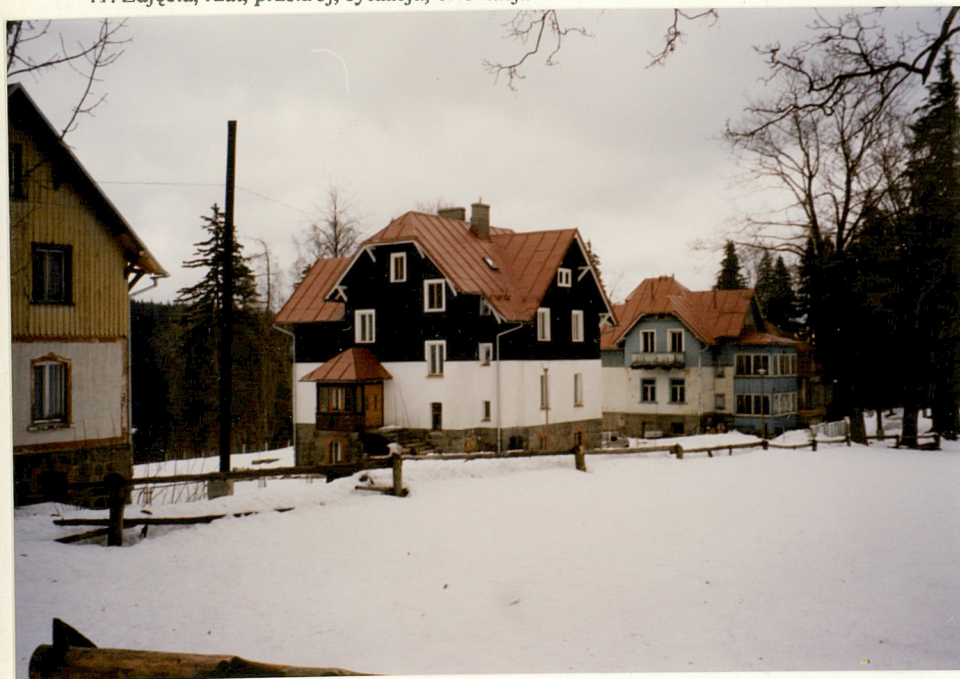
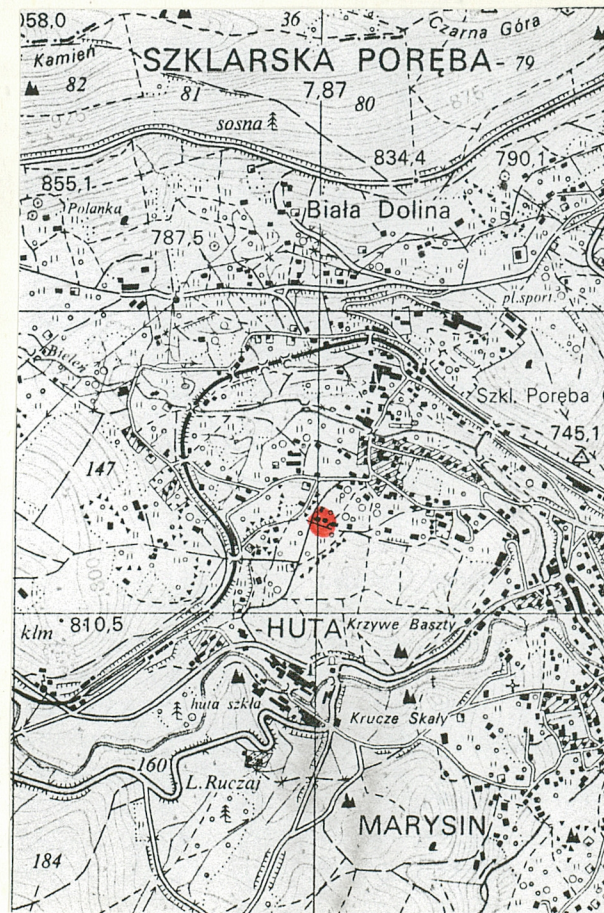
Budynek murowany, ławy fundamentowe i cokół z ciosów granitowych na zaprawie wapienno-glinianej, mury parteru z cegły ceramicznej na zaprawie wapiennej, otynkowane, ściany 1 piętra i użytkowego poddasza z muru pruskiego lub drewniane ryglowe, opierzone deskami. Werandy i balkony drewniane, obramienia okien piwnicy z cegły klinkierowej.

Rzut - budynek założony na rzucie nieregularnym, zbliżonym do prostokąta poszerzonego o wybudówkę w części północnej, narożnik południowo-zachodni schodkowo wcięty. Układ dwutraktowy. Wejście usytuowane na elewacji zachodniej, prowadzi do pokoi i sieni, z której wejście na klatkę schodową, usytuowaną w części południowo-zachodniej budynku.

Bryła - nieregularna, rozcłonkowana, dwukondygnacyjna z mieszkalnym poddaszem, w całości podpiwniczona.

Dach ogólnie czterospadowy, ze szczytami na wszystkich elewacjach, kalenica równoległa do ulicy E. Orzeszkowej wyższa. Od strony zachodniej i wschodniej naczółki. Połączenie dachu wysunięte przed lico ścian i wsparte na drewnianych kroksztynach, dekoracyjnych. W narożniku północno-wschodnim drewniana weranda wsparta na drewnianych słupach. W szczytach elewacji północnej i wschodniej drewniane balkony.

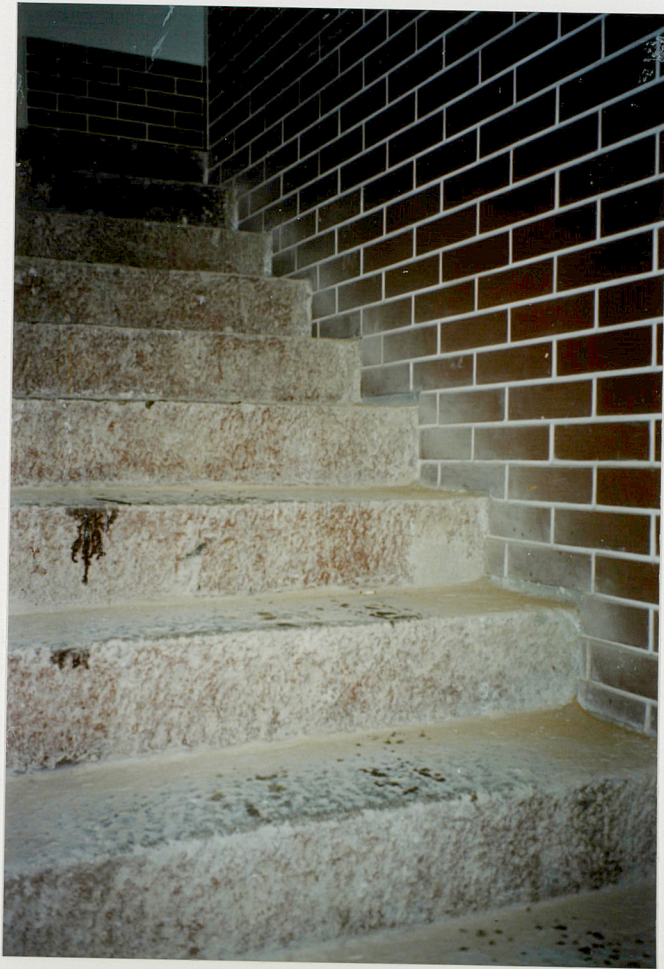
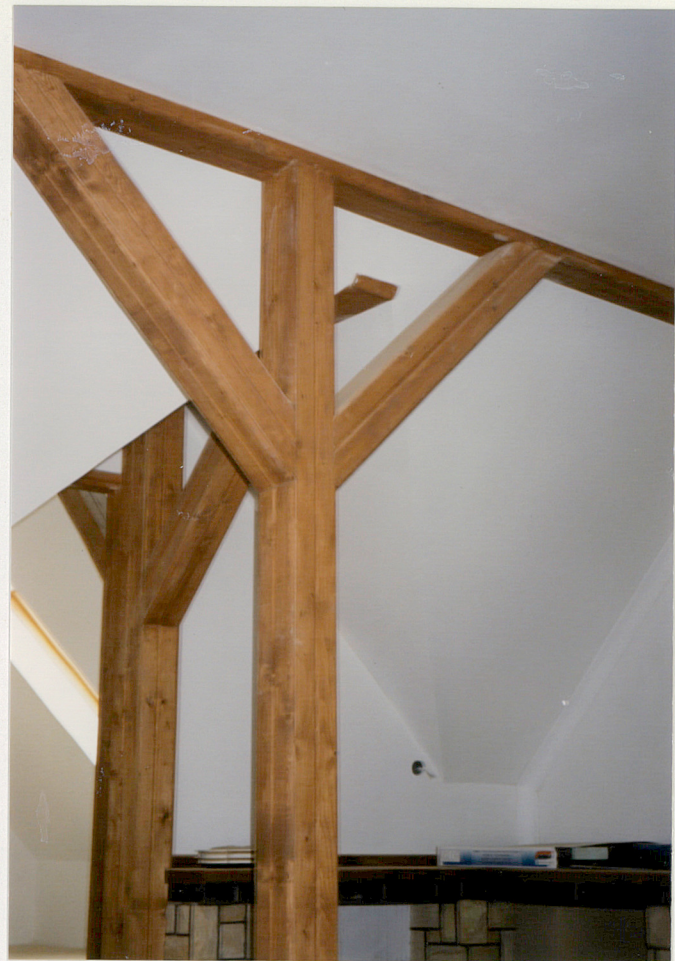
pow. Jelenia Góra
ciąg dalszy opisu /13/... oraz w pomieszczeniach poddasza drewniane słupy konstrukcji dachowej. Wokół całego budynku kamienny cokół z oknami wysokiej piwnicy, a powyżej parteru drewniane oszalowanie elewacji. Elewacja południowa, od ul. E. Orzeszkowej, dwuosiowa, ze schodkowym uskokiem w zachodnim narożniku, powyżej parteru oszalowana ciemnymi deskami. Cokół kamienny granitowy z otworami okiennymi piwnicy obramowanymi cegłą. Otwory okienne prostokątne, w parterze z ceramicznymi czarnymi parapetami. Elewacja zachodnia, czteroosiowa z drewnianym, przeszklonym gankiem wspartym na kamiennym cokole i nakrytym daszkiem trójspadowym z blachy. Powyżej parteru oszalowanie. W parterze od północy szersze okno trójdzielne ze ślaniem. W cokole poniżej ganku od strony północnej zamurowany otwór drzwiowy. Elewacja północna, na wysokości parteru trójosiowa, w cofniętej części wschodniej dekoracyjna drewniana weranda, przeszklona, podwieszona i wsparta na drewnianych słupach, dekoracyjny układ belek, szczyt dekorowany ażurowym układem belek tworzącym wzór tzw. "jodełki", poniżej na 1 piętrze drewniany balkon o prostej drewnianej balustradzie.
