1. Obiekt

DWÓR

D Ł U Ż Y C E

Dłużyce
nr 59-330 Scinawa

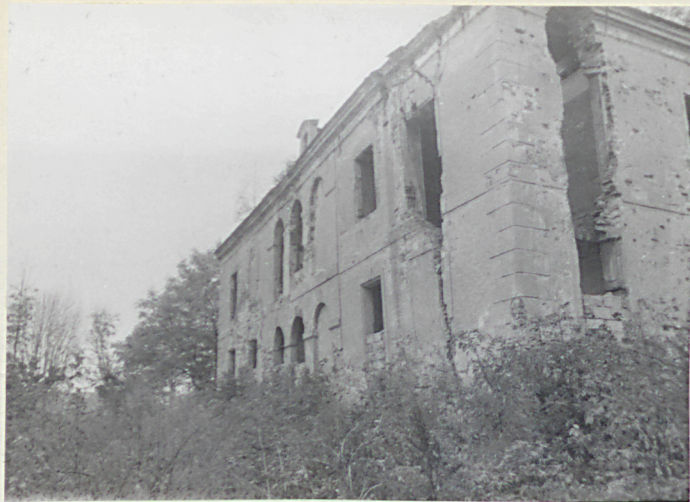
ELEWACJA PÓŁNOCNA: 7-osiowa, trzy centralne osie w obu kondygn. zajmują półkolistkie sklepienie otwory okienne oraz otwór drzwiowy/?. Środkowe osie wyodrębnione lekko z lica elewacji i połączone ze sobą poprzeczną zdwojoną listwą pod łukami arkad. Pierwsza oś arkad od zach. i 1 okno II kondygn.-ślepe. Pozostałe okna przyziemia zamurowane. W połaci dachu murowana lukarna jw., zamknięta odcinkowo.

1. Elewacja północna
2. Elewacja zachodnia
3. Elewacja wschodnia
4. Pomieszczenie przyziemia narożne
pd.-zach. z resztkami kominka
5. Widok sieni gł. w kierunku pn.
6. Pomieszczenie narożne pn.-zach.
w przyziemiu

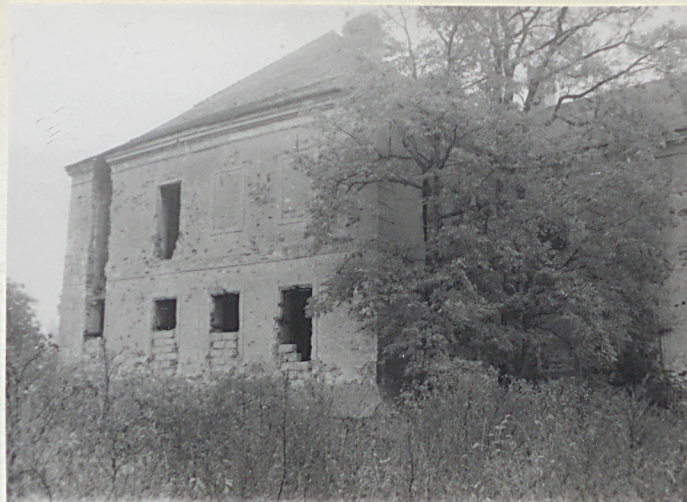
ELEWACJA ZACHODNIA: 4-osiowa, o podziałach i dekoracji jw. Widoczne ściągły pod gzymsem wieńczącym, elewacja podparta ok. 1 m wys. podmurówką. 3 okna II kondygn. ślepe, w przyziemiu zamurowane.

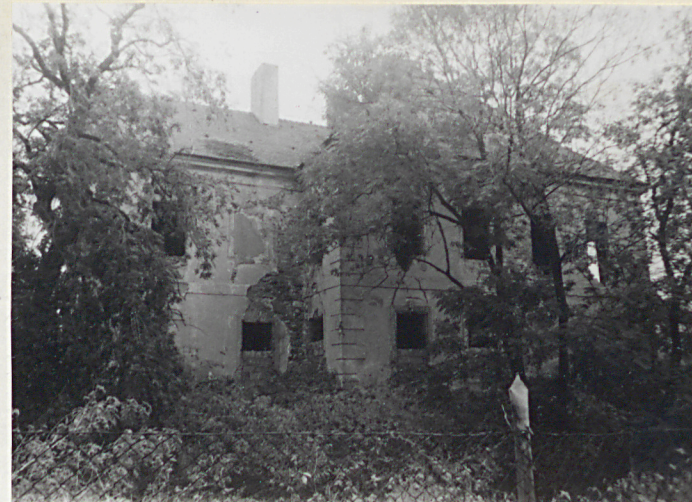
ELEWACJA WSCHODNIA: 4-osiowa, o podziałach i dekoracji jw. 2 okna przyziemia od pn.-ślepe, reszta zamurowana. Między oknami południowymi okienko piwniczne. W ostatniej, ślepej osi od pn. do niedawna widoczne były ślady okna poziomego, podobne znajdowało się w przyziemiu wsch. elewacji ryzalitu. W połaci dachu murowana lukarna zamk. odc. W elewacji wsch. i obu bocznych ścianach ryzalitu pd. widoczne ślady czarno-białego sgraffita w formie boni.

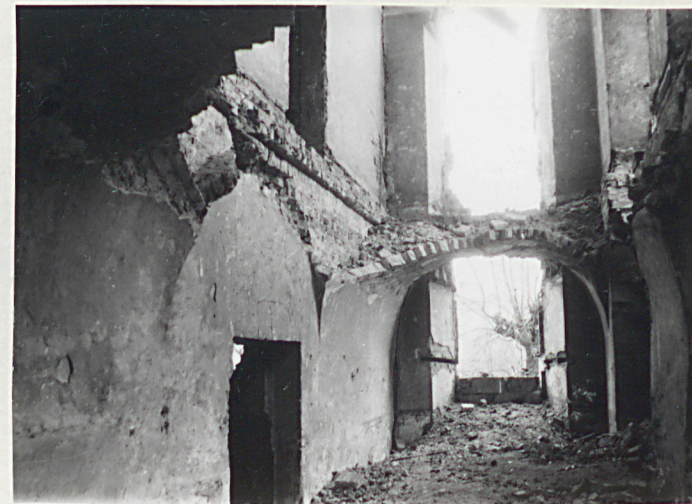
POSADZKI I PODŁOGI: nie istnieją, z powodu zawalonych stropów i sklepień piwnicznych. Jedynie w narożnym pn.-zach. pomieszczeniu resztki różowego XIX w. lastrica.

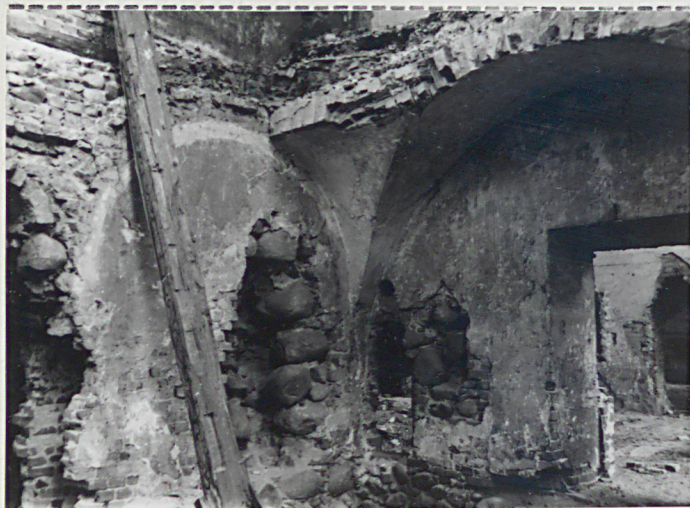
7. Sala narożna II traktu przyziemia
pn.-wsch.
8. Strop belkowy w pomieszczeniu ryza-
litu od wsch./przyziemie/
9. Pomieszczenie ryzalitu gł./część
sieni/
10. Część pomieszczenia narożnego przy-
ziemia w narożu pd.-zach.
11. Fragment stropu w/w pomieszczenia

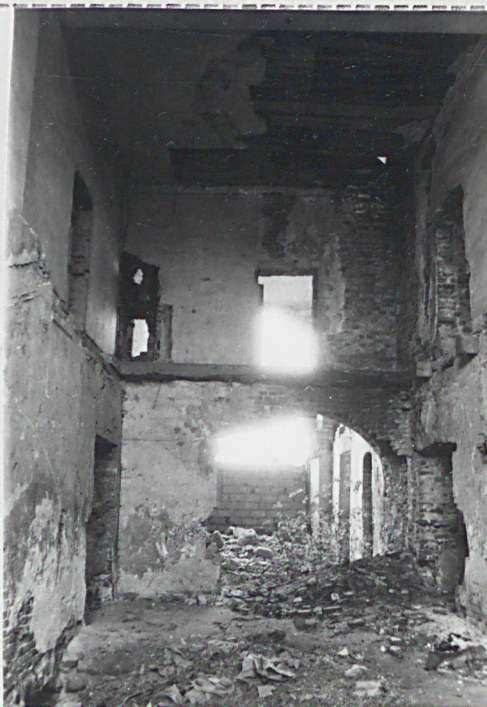
SKLEPIENIA I STROPY: w ryzalicie pld., I trakcie i sieni głównej pierwotnie stropy belkowe, polichromowane, w XVIII w. przerobione na sufity z faseta, w XIX w. sufity pozbawiono fasety, a dodano ramy stiukowe. Obecnie podsufitka odpadła niemal w 90% i odsłoniła profile oraz malowidła belek renesansowych. W II trakcie sklepienia kolebkowe z lunetami /w pomieszczeniu pn-zach. kolebka półkolistą z naprzemiennie ułożonymi lunetami, w pomieszczeniu pn.-wsch. 2-prześłowa "kolebka z lunetami stycznymi, z zaznaczonymi szwami/. W pomieszczeniach II kondygn. stropy belkowe jw. W piwnicach półkolistą kolebka.

| 20. Najpilniejsze postulaty konserwatorskie - o ile budynek nie będzie remontowany należy bezwzględnie zdjąć i zrekonstruować renesansowe polichromowane belki stropowe | | | |

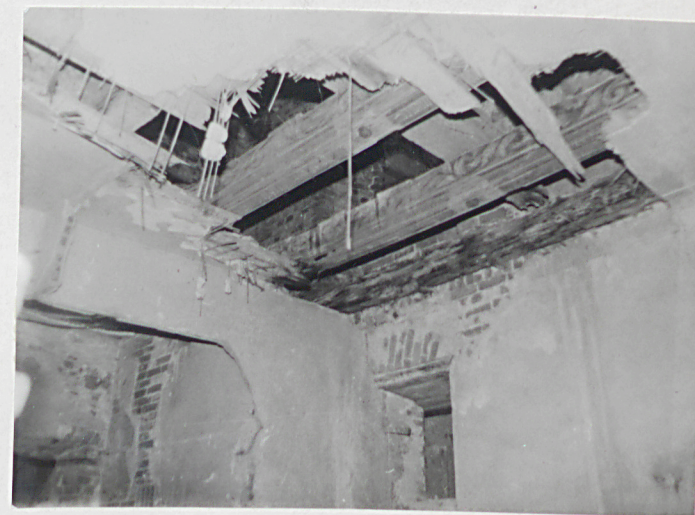
WYPOSAŻENIE : poza śladami kominków opisanych wyżej/patrz-RZUT/, zachowały się oryginalne, renesansowe belki stropowe, które obecnie trudno traktować wyłącznie jako elementy konstrukcji. Belki są dwójakiego rodzaju: sfazowane w narożach oraz o bogatszym profilu: z boków i od spodu wałki, w fazie wydrążony rowek, profil fazy "z pazurkiem". Zależnie od pomieszczenia użyto różnych barw. I tak w przyziemiu, w pom. narożnym pd.-wsch. na zielonym tle czarny kontur liści akantu, podcieniowanych bielą; w pom. narożnym pd.-zach. na czerwonym tle czarny kontur liści akantu, podcieniowanych na biało, wałeczki w czarne paski, paski wklęsłokształtne na czerwono. W II kondygn. nad pom. pd.-zach. na ciemnobrązowym tle liście akantu malowane czernią i bielą z dodatkiem czerwieni i wić roślinna, malowana czerwonym konturem na białym tle; wić oplata belkę spiralnie-listki żółte. W innych pom. II kondygn.: tło szare, czarno-biały rysunek zwojów akantu; wić roślinna malowana czarną kreską na białym tle, listki szare, jagódki czerwone; na różowym tle czarno-biały rysunek pąków akantu, faza z poprzecznymi, czarnymi prążkami.

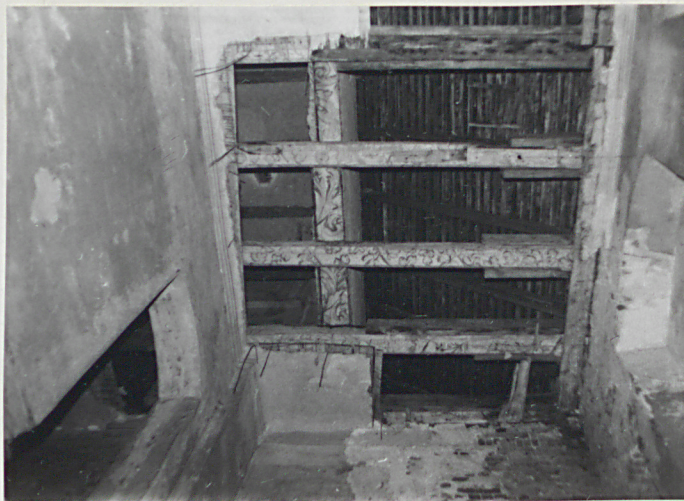
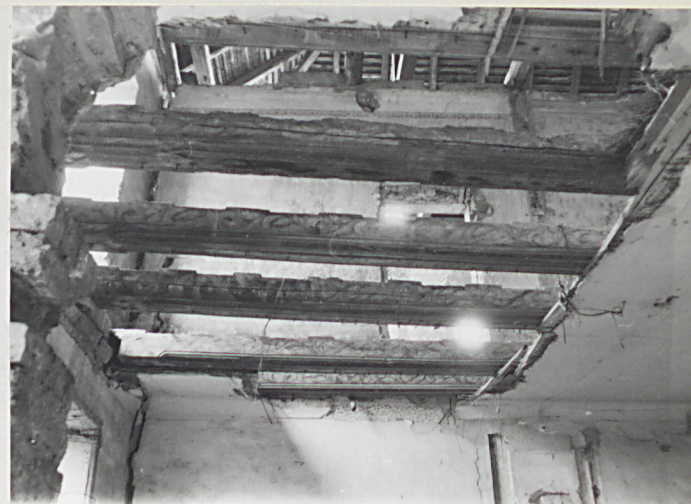
12.-14. Odkryte stropy belkowe II kondygn.
15. Rzeźba ogrodowa z parku w Dłużycach
stojąca obecnie na dziedzińcu folw.
