OŚRODEK DOKUMENTACJI
ZABYTEKÓW W WARSZAWIE
KARTA EWIDENCYJNA ZABYTEKÓW
ARCHITEKTURY I BUDOWNICTWA

Nr
8165 DOLNOŚLĄSKIE

KOŚCIÓŁ EWANGELICKI OB. KATOLICKI FILIALNY P.W. WNIĘBOWIĘCIA
NMPANNY

DZIESŁAW

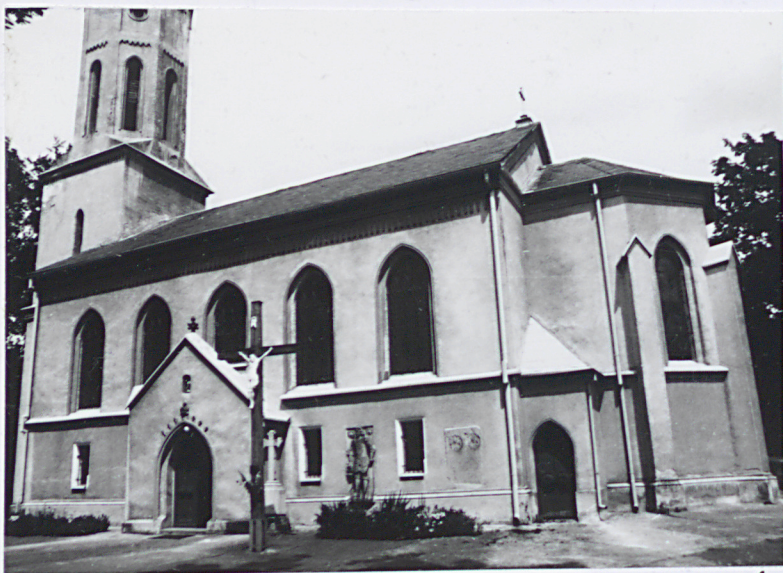
1. Widok kościoła od południa
2. Widok kościoła od północy
3. Arkadkowy fryz nawy
4. Górna kondygnacja wieży
5. Portal zachodni wieży
6. Drzwi wejściowe do kruchty południowej
7. Drzwi wejściowe do loży kolatorskiej
8. Okno nawy od południa – górne
9. Okno nawy od południa – dolne
10. Wnętrze nawy w kierunku wschodnim
11. Widok prezbiterium
12. Wnętrze nawy w kierunku zachodnim
13. Balustrada empory organowej
14. Schody na emporę organową
15. Widok II kondygnacji nawy
16. Strop nawy a zarazem więźba dachowa
17. Dekoracja gzymsu stropowego
18. Szczegół więźby- zakończenie słupa
19. Wnętrze kruchty wieżowej
20. Górna część więźby dachowej
21. Drzwi zakrystii od wewnątrz
22. Drzwi z zakrystii do nawy

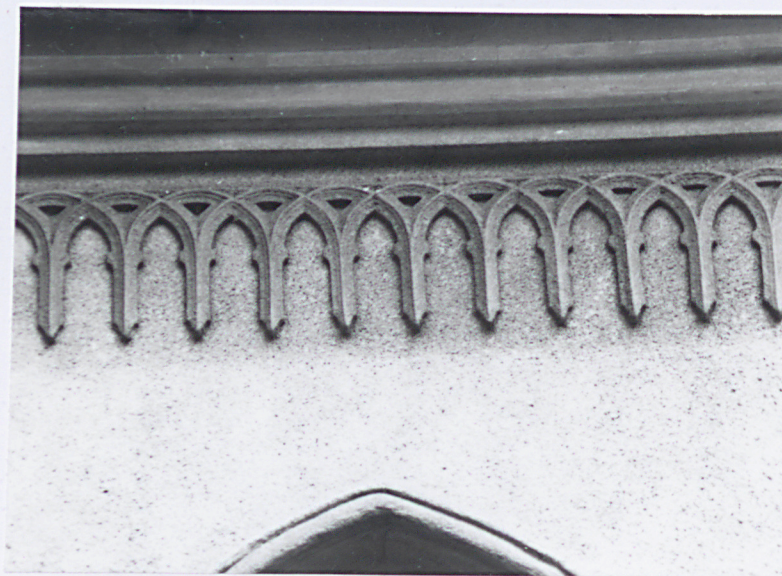
3.

Regularne i symetryczne, w tynku gładkim, z podziałem poziomym, zaakcentowanym: cokołem, odsadzką, oddzielającą dwa poziomy okien nawy (dolne- prostokątne i górne- ostrołuczne) i przechodzącej na prezbiterium (tu odsadzka na poziomie parapetów okien) i fryzem arkadkowym pod gzymsem wieńczącym. Wertykalizm zaznaczony jedynie przyporami i wysokimi, ostrołuczными oknami.

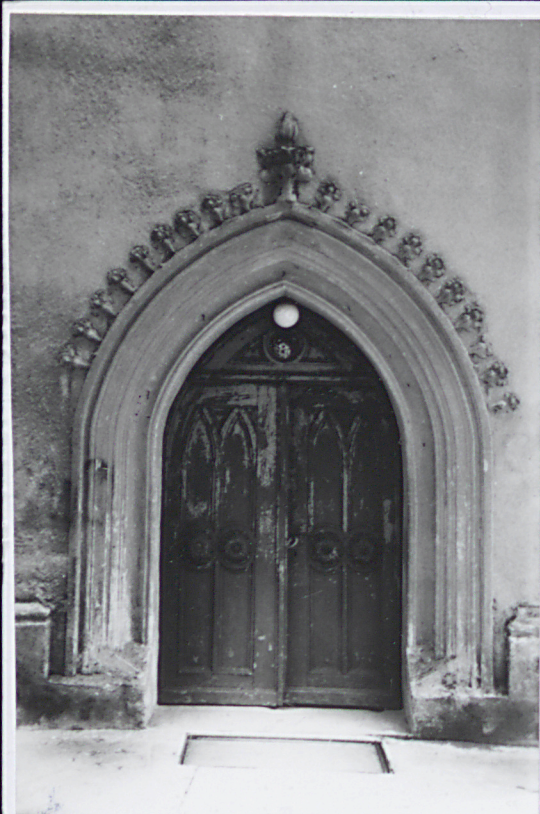
5.

Stolarka drzwiowa: stylowa, jednorodna, o cechach neogotyckich, pochodząca z ostatniej przebudowy i modernizacji kościoła. Drzwi zewnętrzne zamknięte ostrołucznie, 1- i 2- skrzydłowe o podziałach i dekoracji w formie ostrołucznych arkad; każda ostrołuczna płycina skrzydła drzwiowego z dużą, okrągłą, wypukłą rozetą; zamki nakładkowe, klamki i szylidy oryginalne. Drzwi dwuskrzydłowe z oculusem lub rozetą w nadświetlu. Drzwi do zakrystii zamknięte łukiem odcinkowym, 1- skrzydłowe, 4- pływowe, górne płyciny z ostrołuczными arkadami.

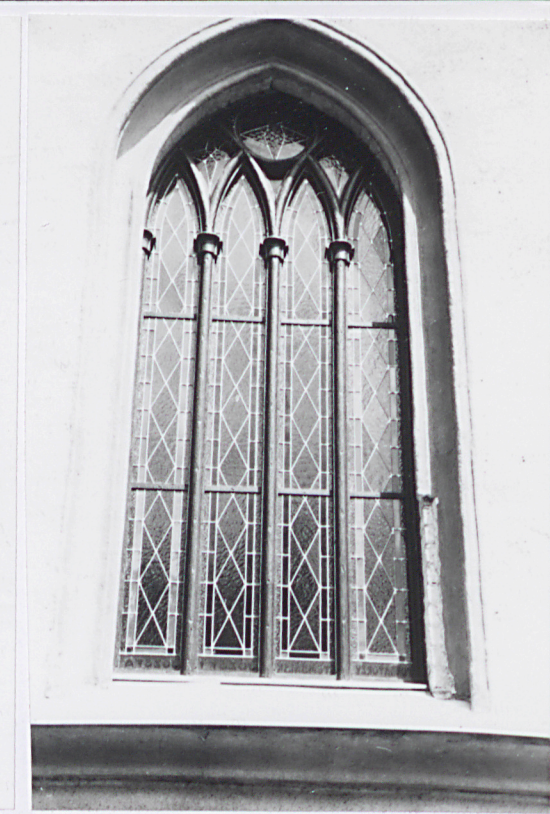
8.

Stolarka okienna : stylowa, jednorodna jw.: środkowe okno prezbiterium i okna nawy zamknięte ostrołucznie ze stolarką krosnową o formach neogotyckich; podziały i dekoracja w formie ostrołucznych arkad, wspartych na toczonych półkolumnkach;

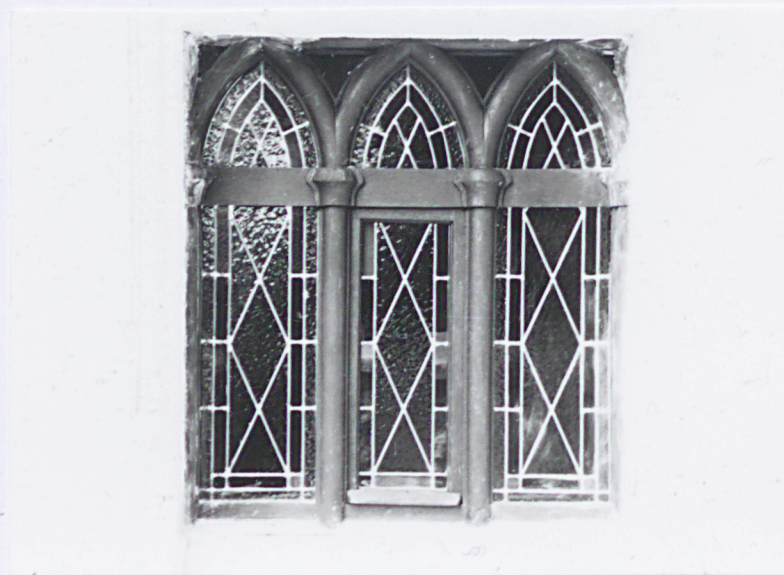
9.

oszkłone wspólnie szkłem witrażowym. Dolne okna nawy prostokątne, ze stolarką jw. w formie trzech ostrołucznych arkad na kolumnkach, ze wspólną listwą ślimienia, oszkłone szkłem witrażowym. Okna wieży ostrołuczne z drewnianymi wiatrownicami osadzonymi od wewnątrz.

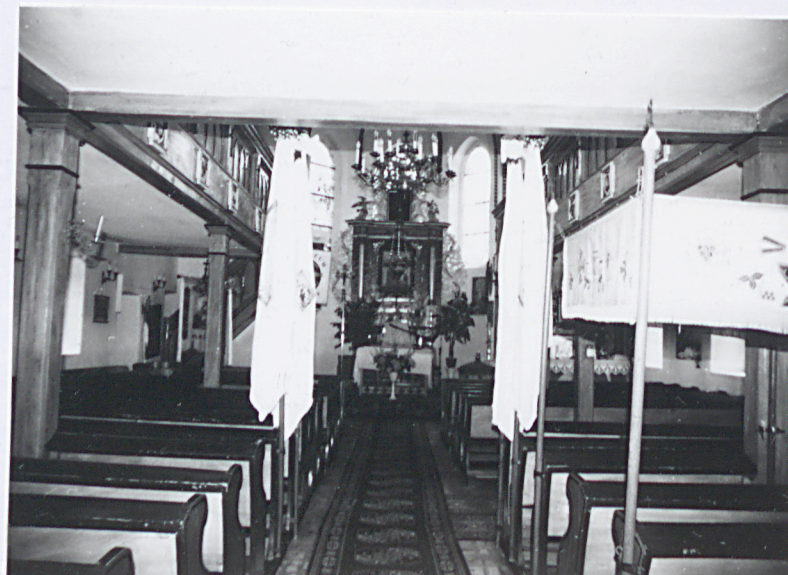
10.

Wejście główne do kościoła wiedzie przez kruchtę zachodnią, wieżową, otwartą do nawy ostrołuczny otworem drzwiowym o stolarce jw. Nawę obiega z trzech stron drewniana, szeroka empora, oświetlona rzędem ostrołucznych okien, podparta słupami w formie czworobocznych kolumn o sfazowanych narożach. Jej balustradę zdobia płyciny w formie ostrołucznych arkad. Na emporę wiodą z dwóch stron drewniane, zabiegowe schody umieszczone symetrycznie przy narożnikach ściany zachodniej. Z nawy wejście do zakrystii. Prezbiterium węższe, oddzielone ostrołuczną ścianą tęczową. Sfazowania ostrołuku wykonane z kształtek ceramicznych.
