Nr 8170 DOLNOŚLĄSKIE

915/1

PAŁAC

DZIEWIN

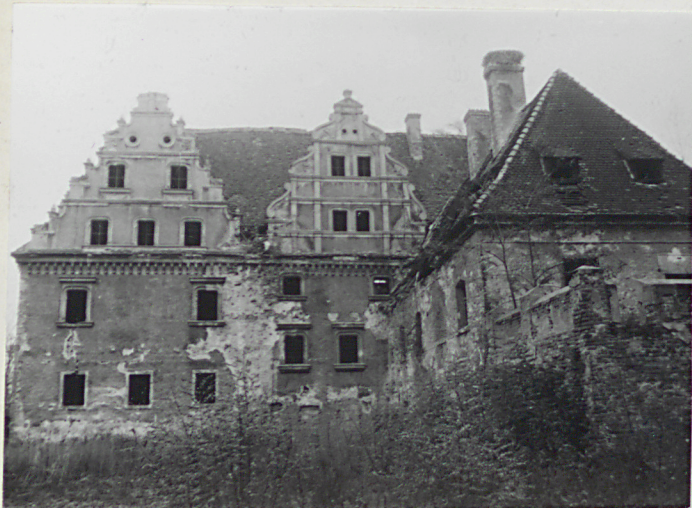
ELEWACJA WSCHODNIA: 6-osiowa, o nieregularnym rozmieszczeniu osi okiennych, na różnym poziomie i o różnych wymiarach, zwieńczona 2 szczytami, dzielącymi elewację jakby na 2 części w miejscu, gdzie skrzydło pd. łączy się ze wsch. W tej części elewacji wyraźnie widać 3 poziomy pierwszej izby skrzydła wsch. z 1566 r. W partii przyziemia zamurowany otwór drzwiowy. Okna 3 kondygn. tej części elewacji mniejsze od pozostałych. Pierwotnie elewacja skrzydła wsch. była zwieńczona 2 szczytami; fragment dekoracji nieistniejącego szczytu przetrwał na poddaszu budynku barokowego, w formie pilastra z datą 1566. Szczyt pd. jest analogiczny jak zach. lecz 3-osiowy, szczyt przy budynku barokowym wysoki, 5-strefowy, ze spływami wolutowymi, pionowym podziałem pilastrami, sięgającymi przez wys. 4 stref. 2-osiowy w drugiej oraz czwartej strefie, w ostatniej 2 małe, okrągłe otwory; zwieńczony trójkątnym naczółkiem i filarkiem ze zniczem.

1. Elewacja wschodnia i skrzydło pn.
2. Fragment skrzydła zachodniego
3. Fragment skrzydła wsch. od północy.
4. Portal skrzydła barokowego
5. Portal skrzydła wsch. od pn.
6. Portal główny do skrzydła pd.

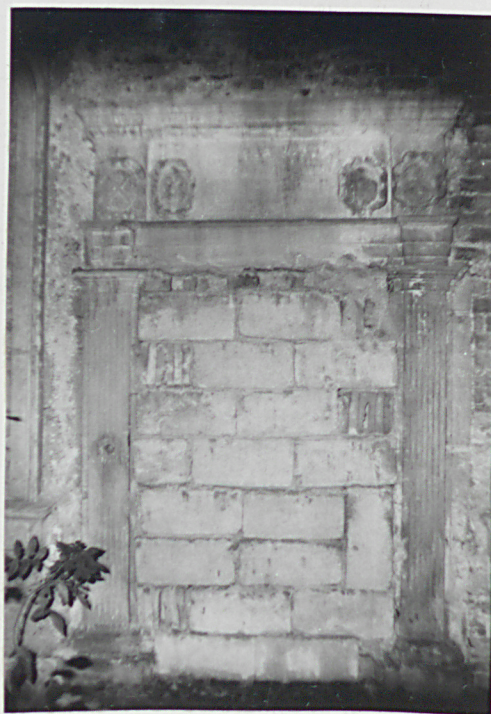
DZIEDZINIEC: pierwotnie o wymiarach 10x10 m, został zmniejszony podczas ostatniej przebudowy pałacu. Południowa ściana z portalem gł. na osi i 2 oknami po bokach jest parterowa. Nad nią znajdował się taras. W ścianie skrzydła pd. 2 osie okienne w II kondygn. Portal odkuty w XIX w. wg dawnego wzoru składa się ze zdwojonych pilastrów, dźwigających belkowanie, nad którym oryginalna tablica z 1558 r. z inskrypcją upamiętniającą budowę pierwotnego dworu. Po bokach tablicy 4 kartusze herbowe o motywie zwijanym: von Kanitzer, von Niebelschütz, von Glaubitz i von Krebitzer. Nad gzymsem koronującym w połaci dachu pd. i zach. skrzydła lukarny zwieńczone szczytami, 2-osiove, podzielone w poziomie gzymсами, w pionie pilastrami. Okna ze wspólnym podokiennikiem, w prostokątnym, profil. obramieniu. Naroża ścian czołowych lukarn-boniowane. Ściana wsch. dziedzińca rozczłonkowana, z uśkokiem na osi skrzydła zachodniego, stanowi dobudówkę klatki schodowej, łączącej się ze skrzydłem wschodnim. W narożu tej ściany filar bramy, zamykają-

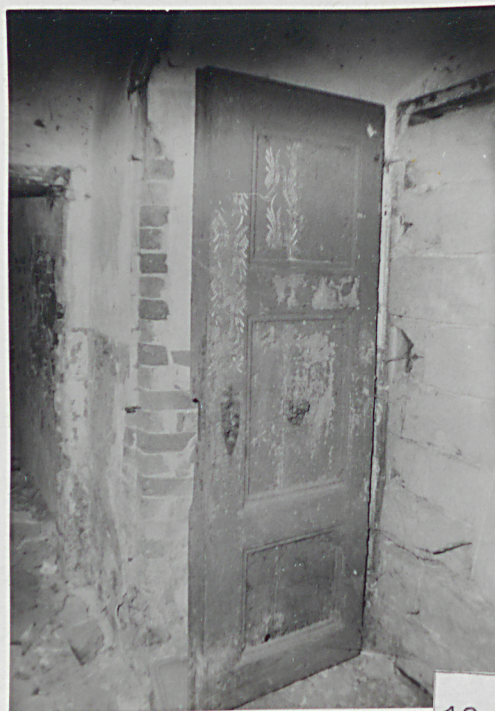
krosnowej, 4-polowej; stolarka drzwi praktycznie nie istnieje, z wyjątkiem drzwi w przyziemiu budynku barokowego: 1-skrzydłowych, drewnianych, opierzonych deskami w romby, obijane elementami żelaznymi, z resztkami okuć, oraz 3 par drzwi 1-skrzydłowych, płycinowych.

12. Sala skrzydła wsch. w przyziemiu
/niższy poziom/
13. Pomieszczenie I traktu skrzydła wsch.
w przyziemiu/przedsionek/
14.-15. Sufity pomieszczeń II kondygn.
skrzydła barokowego
16. Portal w sali przyziemia skrzydła wsch.
17. Drzwi w przyziemiu skrzydła barokowego

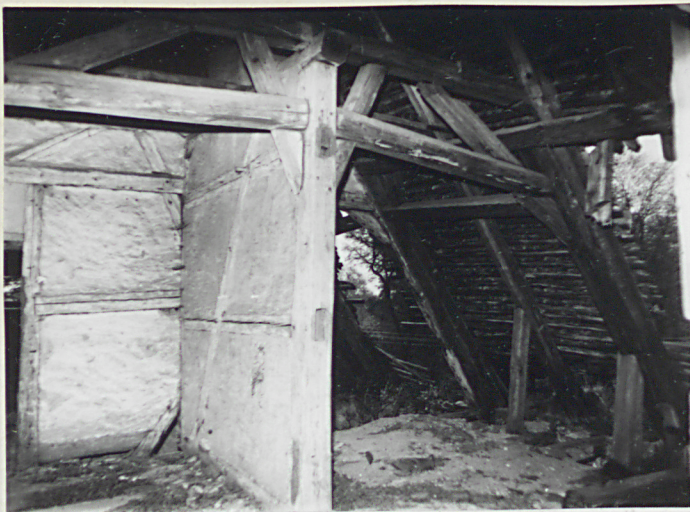
WIEŻBA DACHOWA: nad skrzydłem pd.-storczykowa, nad zach. i wsch. 2-kondygn. płatwiowo-stolcowa /w dolnej kondygn./ i krokwiowo-jętkowa /w górnej/, W budynku barokowym płatwiowo-stolcowa ze stolcem leżącym, mocowana na dyble.

18. Wieżba dachowa nad skrzydłem zach.
 19. Wieżba dachowa nad skrzydłem pd.
 20. Wieżba dachowa nad skrzydłem wsch.
 /niedostępna/
 21.-22. Pomieszczenia piwniczne

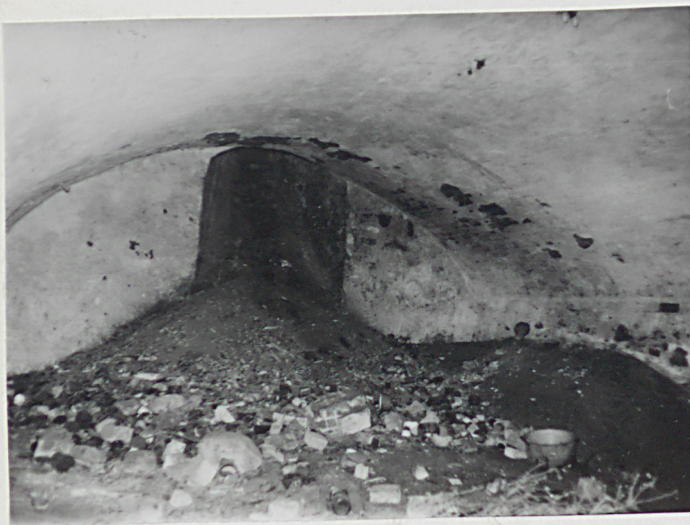
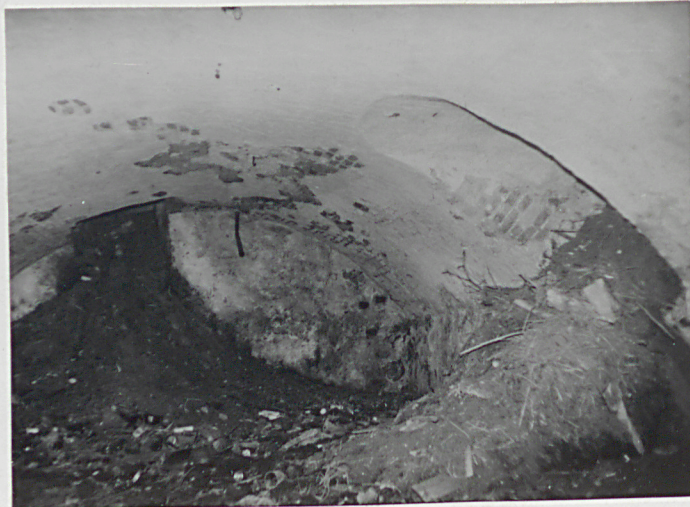
SKLEPIENIA I STROPY: w piwnicach kolebkowe o wysokiej strzałce, kolebkowe z lunetami i kolebka odcinkowa; w przyziemiu - żeglaste, 3-polowe z gurtami /przedsiónek pn. skrzydła wsch./, kolebkowe ze stycznymi lunetami i nieckowe z lunetami /skrzydło zach./; lunety z listwami, zdobiącymi krawędzie lunet i "zwornik" w formie obrędy, lub krawędzie lunet w formie "wyciągniętych drutów; kolebkowe półkoliste oraz stropy belkowe, polichromowane /wić roślinna/. Belki o sfazowanych narożach, faza z pazurkiem. W przybudówce do skrzydła wsch. strop Kleina, taki sam w przybudówce do skrzydła barokowego z tarasem. W przyziemiu. **budynku barokowego** sklepienia kolebkowe, półkoliste i odcinkowe z lunetami. W II kondygn. korpusu trójskrzydłowego /XVI w./ stropy belkowe przerobione w XVIII i XIX w. na sufity; w II kondygn. skrzydła barokowego /1700/ sufity z fasetą.
