Nr 17854  
DOLNOŚLĄSKIE

BUDYNEK MIESZKALNY

SULIKÓW

ul. Wojska Polskiego nr 5

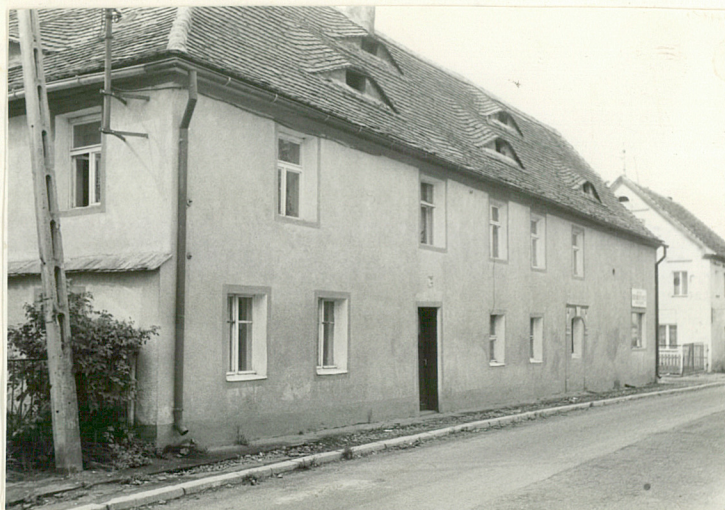
11. Zdjęcia, rzut, przekrój, sytuacja, orientacja

Obiekt położony w centrum miejscowości Sulików ok. 100 m w kierunku pn-zach od placu rynkowego, usytuowany kalenicowo przy ul. Wojska Polskiego, w przedniej części prostokątnej działki, z tyłu niewielki budynek gospodarczy.

Rzut - budynek na planie zbliżonym do litery "L", dwutraktowy, dwusieniowy układ piwnic nieregularny, w parterze po prawej sień przelotowa przekształcona w zaplecze lokalu handlowego, symetrycznie po lewej druga sień przelotowa mieszcząca klatkę schodową, w części tylnej układ pomieszczeń zatarty, we frontowym nieregularny, na piętrze korytarzowo-amfiladowy, od tyłu w narożu na styku skrzydeł oraz przy usoku elewacji dwie wtórne parterowe dobudówki.

Bryła - dwuskrzydłowa, 2-kondygnacyjna, częściowo podpiwniczona, na niskim cokole, skrzydło frontowe wydłużone, tylne krótkie z poddaszem użytkowym. Całość nakryta dwoma dachami dwuspadowymi, naczółkowymi, stykającymi się w narożu skrzydeł w połaciach krytych dachówką ceramiczną po dwa rzędy symetrycznie rozmieszczonych lukarn powiekowych. Wieżba krokwiowo-słupowo-kleszczowa wzmocniana mieczami.

Elewacje - frontowa, wsch., w parterze 7 osiowa, w partii piętra 5-osiowa, otwory rozmieszczone niesymetrycznie, ujęte prostymi opaskami w tynku, otwory wejściowe w 3 i 6 /ujęte portalem/ osi od lewej, brak artykulacji.

20. Najpilniejsze postulaty konserwatorskie Zachować bryłę budynku, kształt dachu i rodzaj pokrycia dachowego, wieżbę dachową, wygląd elewacji frontowej oraz el. części tylnej, układ pomieszczeń, sklepienia piwnic i parteru, stropy piętra, sufit z faseta i sztukaterką, po tal kamienny wejścia głównego, stolarkę okienną i częściowo drzwiową. Poddać część tylną pracom remontowym obejmującym m.in. uzupełnienie partii ceglanych i szachulca, impregnację i wymianę elementów konstrukcji ryglowej, wymianę stropów, zamontowanie stolarki okiennej.
