KARTA EWIDENCYJNA ZABYTKU NIERUCHOMEGO WPISANEGO DO REJESTRU ZABYTKÓW

SULIKÓW

BUDYNEK DWORCA KOLEJOWEGO

ul. Dworcowa nr 19

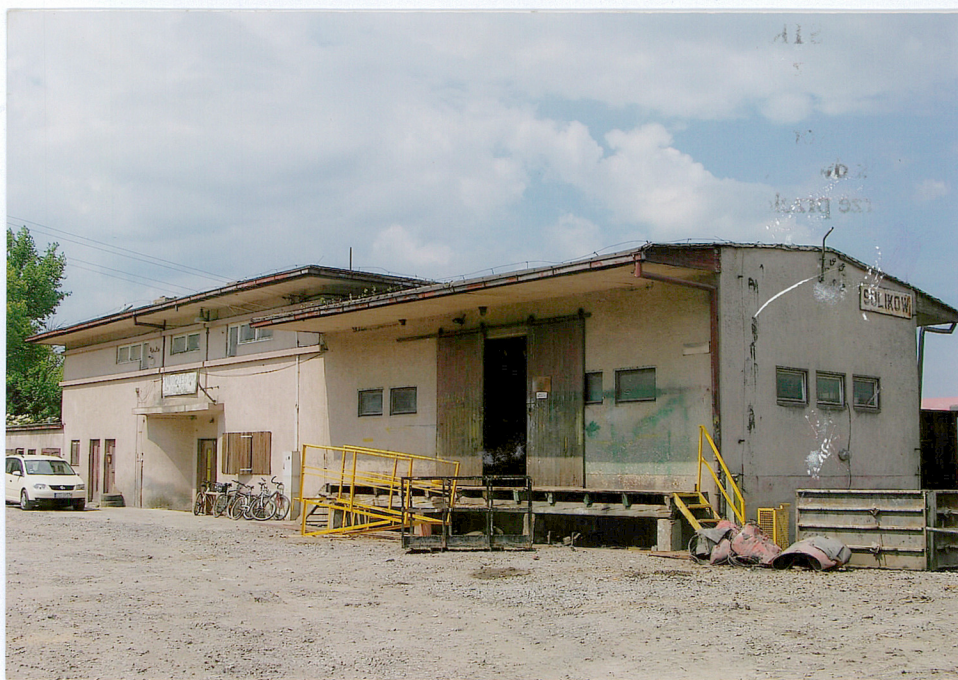
Fasada – elewacja pd.wsch. Trójczłonowa: dwukondygnacyjny korpus, wysoki, jednokondygnacyjny człon wsch. i parterowy, niski człon południowy.

1. Widok budynku od zach. elewacja pn.zach. – obwoluta
2. Widok budynku od wsch. – elewacja pd.wsch.
3. Widok budynku od pd. – elewacja pd.wsch.
4. Okna parteru korpusu – elewacja pn.zach., część zach.
5. Pn. część elewacji pn.zach.
6. Widok budynku od pn. – elewacja pn.wsch.
7. Wnętrze przelotowej sieni – widok w kierunku pn.zach.
8. Wnętrze warsztatu w części pn.wsch. – widok w kierunku pd.zach.
9. Otwarta wieżba dachowa w warsztacie, w części pn.wsch.

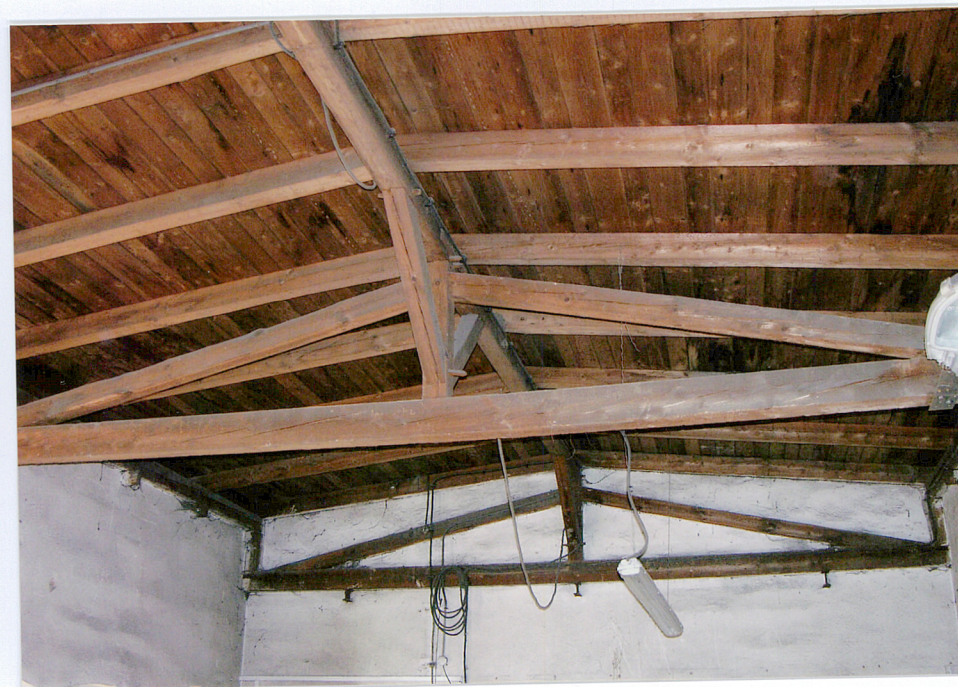
9

Konstrukcja dachowa: nad częścią pd.zach. – płaski stropodach betonowy. Nad częścią pn.wsch. – otwarta więźba dachowa, rozporowo - zastrzałowa z jedną, krótką ścianką stolcową, podpierającą belkę kalenicową dachu.
