Budynek dawnego zamku - ul. Grodzka

KARTA TECHNICZNA

zabytku architektury lub budownictwa

Nazwa zabytku Budynek dawnego zakładu ewent. bliższy adres ul. Grodzka

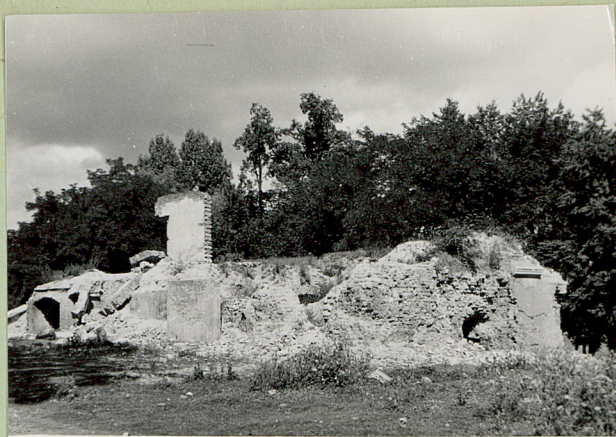
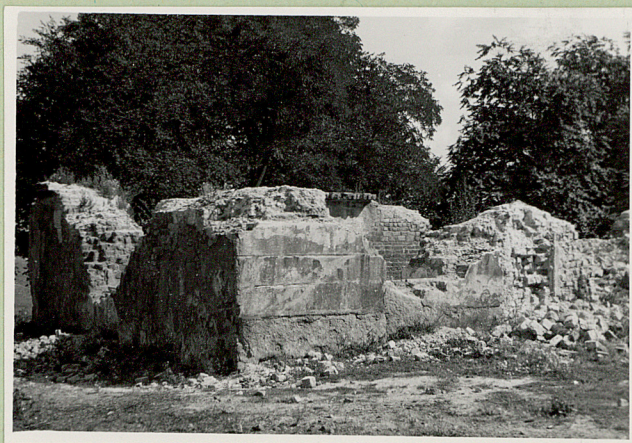
31. Stan sytuacyjny, plan schematyczny, uwagi opisowe, fotografie

Wzniesiony w poł. XV w. jako
zamek obronny, przebudowany w
XIX na budynek administracyjny

opisano i zrehabilitowano
