OŚRODEK DOKUMENTACJI
ZABYTKÓW W WARSZAWIEKARTA EWIDENCYJNA ZABYTKÓW
ARCHITEKTURY I BUDOWNICTWA

WIEŻA RATUSZOWA

ŚCINAWA

WIEŻA RATUSZOWA
W ŚCINAWIE

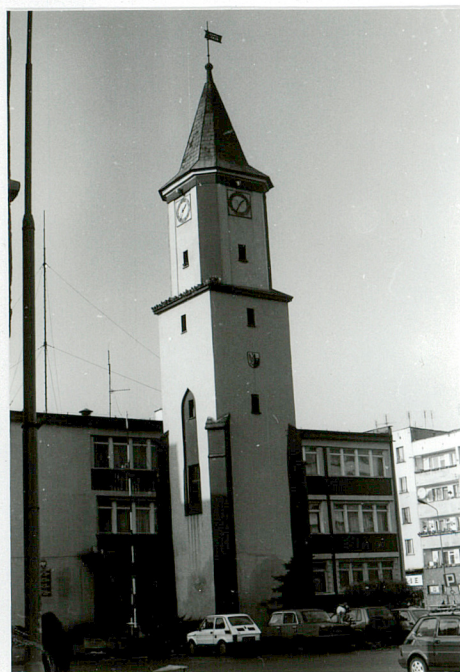
2.

1.elewacja pd.-wsch., 2.el.pn., 3.el. pd.-zach.,
4.fragm. el.pd., 5.el.zach., 6.dolna część wieży
od pd.-zach., 7.widok od pd.-zach., 8.połączenie
z bud. nowego ratusza, 9.drzwi wejściowe, 10.blenda
ostrołukowa z oknami, 11.ośmioboczna cz. wieży,
12-15.konstrukcja wewn. hełmu, 16.gong, 17.okno,
18.mechanizm zegara.

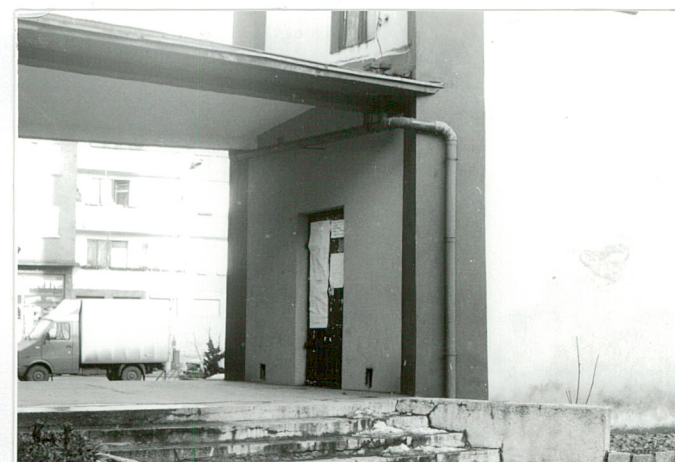
8.

SCHODY. Zewnętrzne – współczesne, wspólne dla wieży i nowego budynku Urzędu Miasta, przykryte daszkiem płaskim, dwuspadowym; z biegiem równoległym do budynków, dostępnym z dwóch stron, wspólny spocznik, z którego wejścia do w/w obiektów. Wewnętrzne – pierwotnie drewniane drabiniaste (nie zachowane); obecne, drabiniaste drewniane i stalowe; wszystkie jednobiegowe z poręczami.

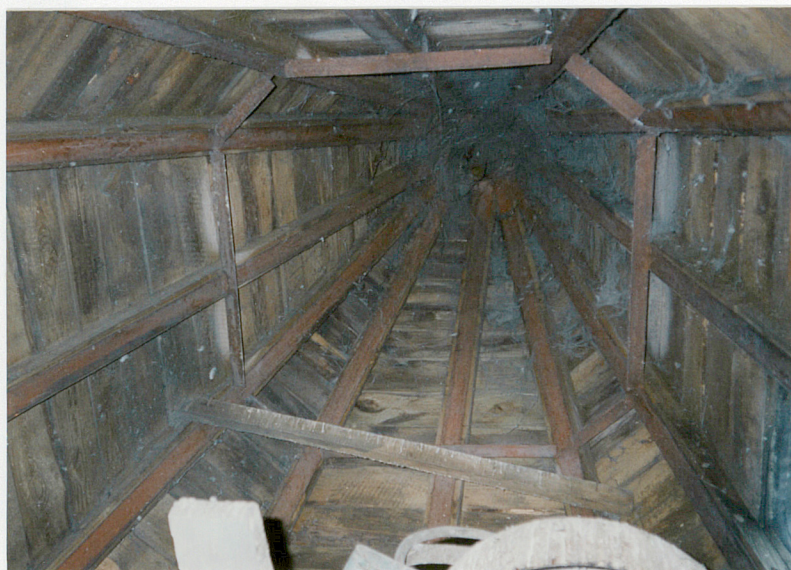
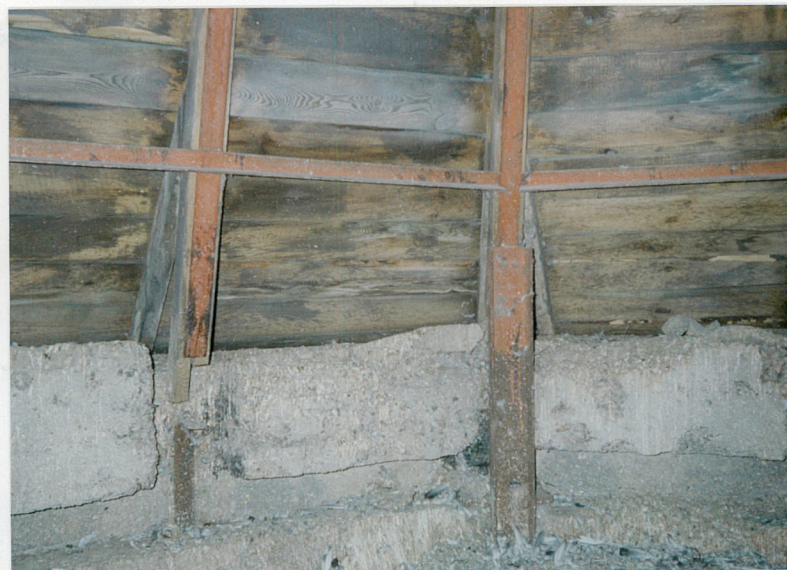
12.13.

WIEŻBA DACHOWA. Pierwotna (przedwojenna), o konstrukcji drewnianej przymocowana do ceowników stalowych zamocowanych w ścianach, uległa spaleni w 1945 roku. Obecna z elementów stalowych, spawanych w kształcie ostrosłupa, mocowana do zachowanych ceowników osadzonych w ścianach i płycie żelbetowej. Na konstrukcji stalowej przytwierdzone łąty z deskowaniem połąc, pokryte blachą stalową ocynkowaną.

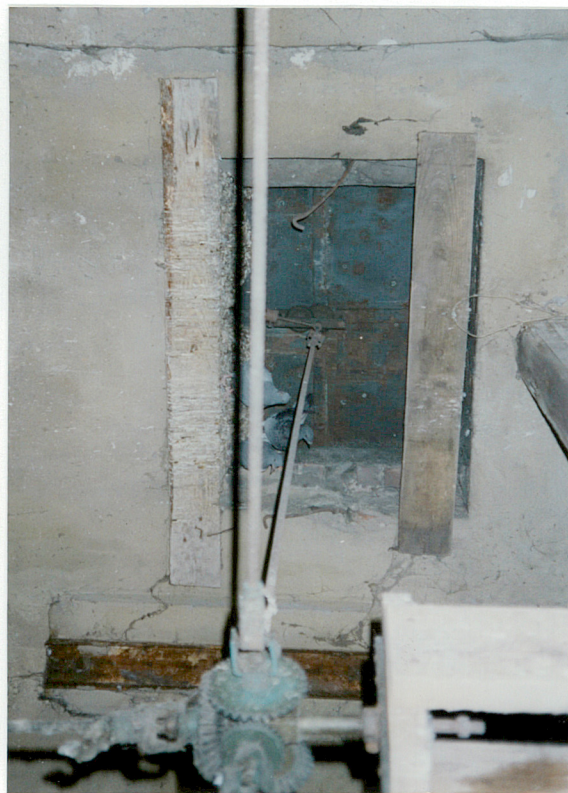
17.

Stolarka okien ze znacznymi ubytkami i zniszczeniami.

OKNA: drewniane, współczesne, niekompletnie zachowane – braki w stolarce i oszkleniu.

- uzupełnić ubytki w stolarce okiennej,
- oczyścić obiekt z zanieczyszczeń odchodami ptasimi, zwłaszcza schody i mechanizm zegarowy,
- uzupełnić tynki zewnętrzne,
- przeprowadzić konserwację mechanizmu zegara.
