1. Obiekt **KOŚCIÓŁ EWANGELICKI, OBECNIE KATOLICKI  
FILIALNY P.W. ŚW. KRZYŻA**

2. Czas powstania  
1874-77 r., 1935-36 r.

3. Miejscowość  
**WROCLAW**

4. Adres  
**ul. W. Skoczylasa 23  
54-071 Wrocław**

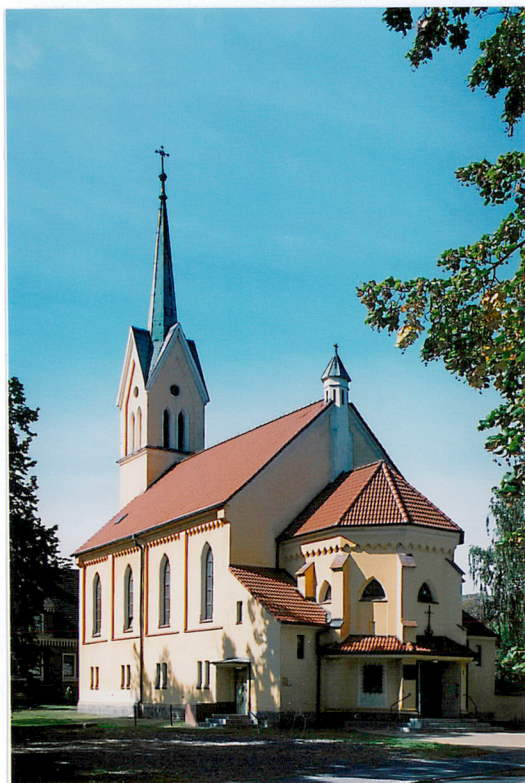
1. Elewacja frontowa wsch.

**Elewacja wschodnia – fasada:** regularna i symetryczna, prostokątna z trójkątnym szczytem, na kamiennym cokole, tynkowana.

W oś szczytu wbudowana oktogonalna sygnaturka z prześwitami ponad kalenicą i namiotowym daszkiem zwieńczonym krzyżem. Przylega do niej niższa bryła pierwotnego prezbiterium, z trójbocznym, oskarpowanym zamknięciem od wschodu kryta dachem wielospadowym. Pomiędzy okapem dachu a skarpami arkadowy fryz. Po jej obu stronach prostopadłościenne aneksy - kruchty wyróżniające się w elewacji wysokimi, jednospadowymi dachami i wąskimi, prostokątnymi otworami okiennymi na półpiętrach. Na osi prostokątne, zadaszone na całej szerokości bryły dawnego prezbiterium, wejście główne do kościoła poprzedzone schodami, po bokach prostokątne okna kruchty i powyżej zadaszenia ostrołuczne otwory po częściowo zamurowanych oknach prezbiterium. Po bokach szczytu oraz pod okapem dachu dawnego prezbiterium płytki gzyms uskokowy.

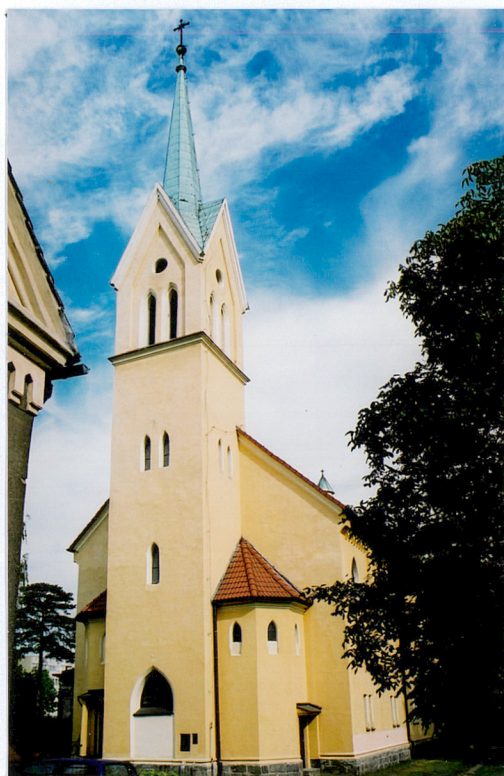
7.Elewacja zach. z wieżą.

**Elewacja zachodnia:** na kamiennym cokole, tynkowana. Regularna z centralną, czterokondygnacyjną elewacją wieży i symetrycznymi aneksami bocznymi. Na pierwszej kondygnacji płycina zamurowanego wtórnie otworu wejściowego do pierwotnej kruchty a obecnej zakrystii z pozostawionym ostrołuczny otworem okiennym. Powyżej wąski, prostokątny otwór okienny zamknięty ostrołucznie, na trzeciej kondygnacji para analogicznych otworów. Czwarta kondygnacja „ślepa”, z zamurowanym otworem po tarczy zegarowej, zwieńczona gzymsem, będącym jednocześnie gzymsem podokiennym otworów kondygnacji wieńczącej: biforyjnych, wąskich, ostrołucznych prześwitów z okulusem.

Kondygnacja ta zwieńczona jest trójkątnym szczytem zaakcentowanym gzymsem i płyciną o analogicznym kształcie, w której umieszczone są wspomniane wyżej otwory. Po bokach wieży aneksy: klatki schodowej po prawej i kruchty po lewej stronie. W obu wąskie, ostrołuczne otwory okienne i uskokowe gzymsy podokapowe, w lewym ponadto prostokątny otwór drzwiowy do kruchty.

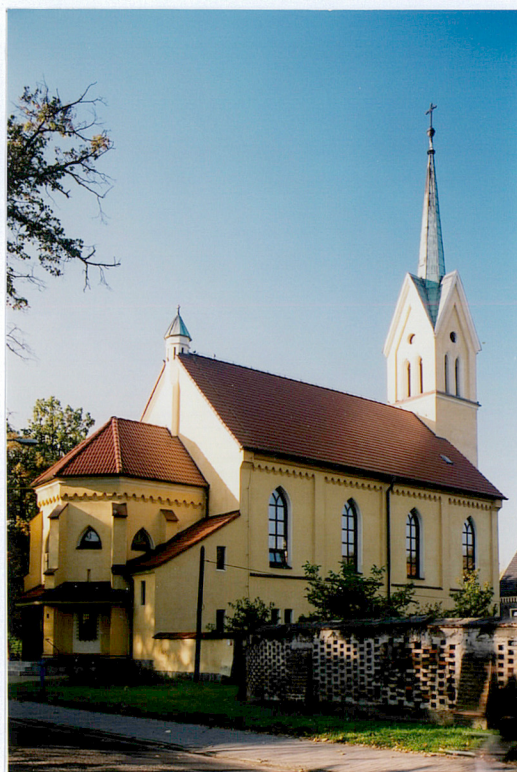
8.Elewacja pn.

**Elewacja północna:** analogiczna do południowej, pozbawiona jedynie otworów wejściowych do aneksów bocznych wschodniego i zachodniego.

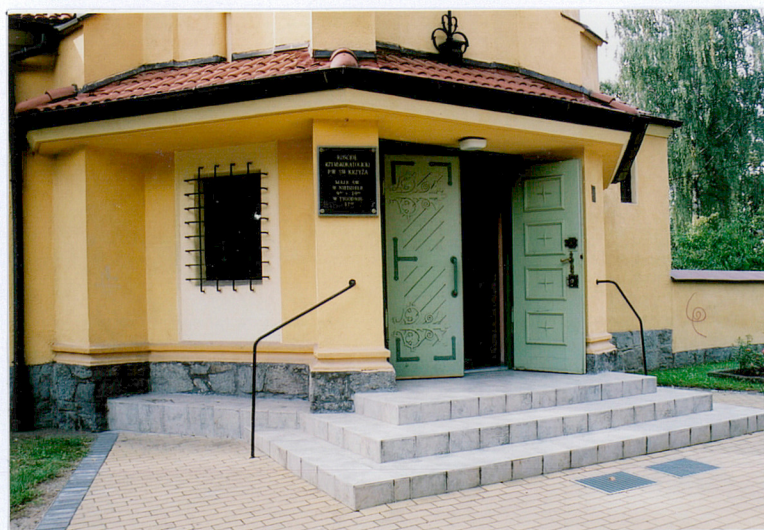
10.Wejście główne od wsch.

W wyniku tej zmiany, poprzez pierwotne prezbiterium, przeprowadzono główne wejście od strony obecnej ul. Skoczylasa /Bergiusstr./. Przestrzeń prezbiterium podzielono na dwie kondygnacje wbudowując emporę organową, pod którą znalazła się kruchta. Okna od wschodu zostały częściowo zamurowane, pozostawiono ostrołuczne otwory w części górnej i niewielkie, prostokątne okna u dołu. Natomiast na osi głównej umieszczono prostokątny otwór drzwiowy. Dla wyrównania poziomów między posadzką a chodnikiem zbudowano schody ze stalowymi balustradami.

Zewnętrzne i wewnętrzne otwory drzwiowe prostokątne. Główne wschodnie drzwi do kruchty oraz drzwi pomiędzy kruchtą a nawą drewniane, dwuskrzydłowe, płycinowo-ramowe, do nawy przeszkłone; drzwi do krucht bocznych z podziałami na kwatery. Drzwi boczne od południa drewniane, ramowe z wypełnieniem deskami w ukośny deseń. Drzwi do zakrystii współczesne.

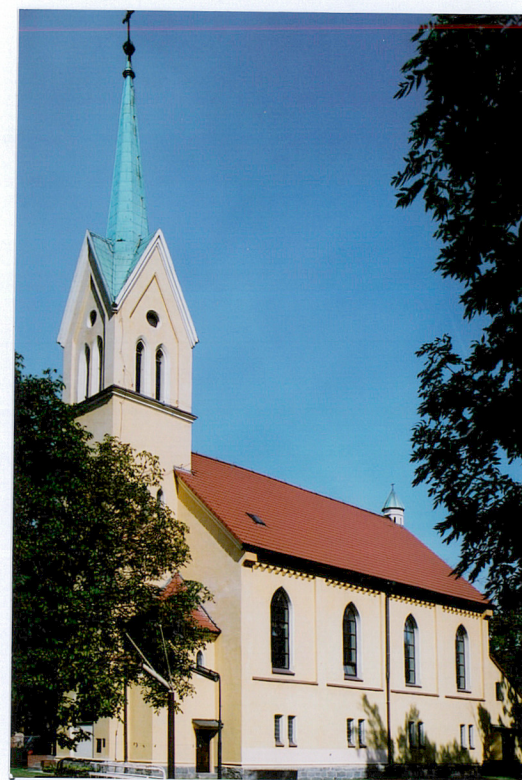
9.Elewacja pd.

**Elewacja południowa:** dwukondygnacyjna, czteroosiowa, na kamiennym cokole, tynkowana. W dolnej kondygnacji po dwa prostokątne, wąskie otwory okienne, powyżej w wertykalnych płycinach, zamkniętych od góry fryzem arkadowym po jednym wysokim, prostokątnym otworze zamkniętym ostrołucznie. Artykulacja pozioma zaakcentowana płytkim podokapowym gzymsem uskokowym oraz dodatkowo wzmocniona głębokimi parapetami otworów okiennych. Po wschodniej stronie elewacja przedłużona o elewację aneksu - kruchty, prostokątnego, zwieńczonego półszczytem.

W pierwszej kondygnacji prostokątne wejście do kruchty, w szczycie wąski otwór okienny. Po zachodniej stronie elewacja przedłużona o cofniętą w stosunku do niej elewację aneksu klatki schodowej na wieżę i emporę. Elewacja dwukondygnacyjna z prostokątnym wejściem na pierwszej kondygnacji i ostrołucznie zamkniętymi, wąskimi otworami okiennymi na drugiej kondygnacji. Pod trójspadowym zadaszeniem uskokowy gzyms podokapowy.

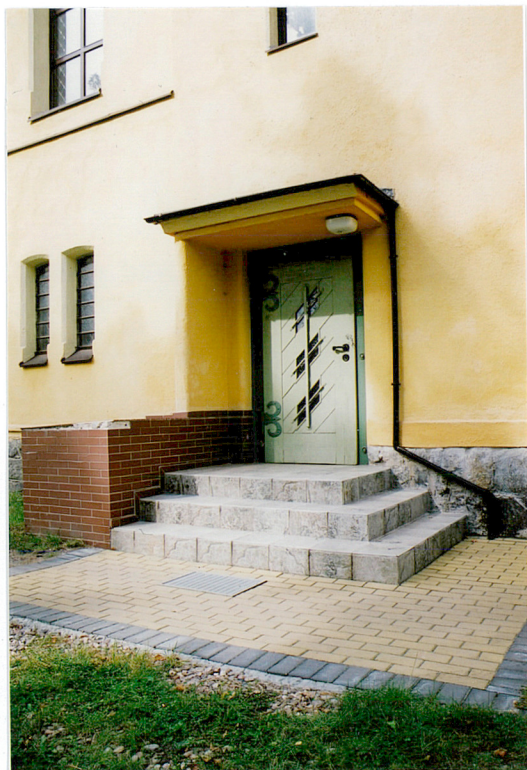
11. Wejście boczne od pd.

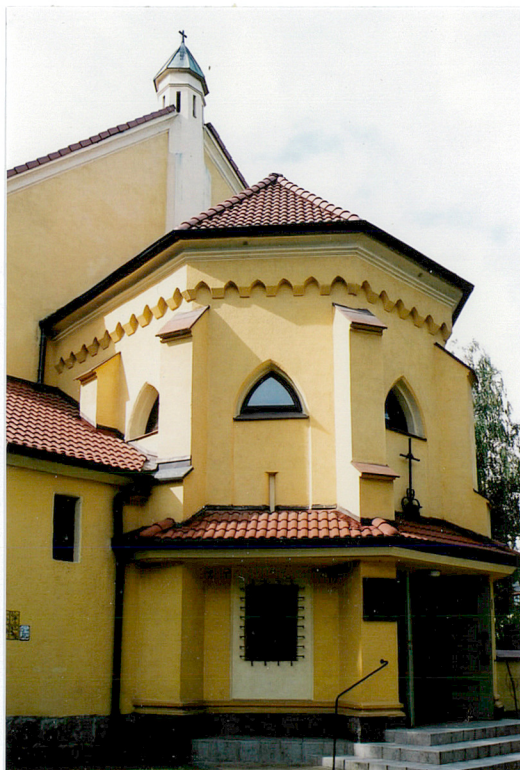
12. Dawne prezbiterium,  
widok od pd.-wsch.

Otwory okienne pierwotnego prezbiterium ostrołuczne, częściowo zamurowane z pozostawionymi górnymi partiami ostrołucznymi i niewielkimi, prostokątnymi otworami w części dolnej. W wieży od zachodu ostrołuczny, rozglifiony otwór okienny powstały w wyniku zamurowania pierwotnego wejścia do kościoła. Powyżej wąskie, prostokątne otwory okienne zamknięte ostrołucznie: na drugiej kondygnacji od zachodu pojedyncze, na trzeciej w każdej elewacji po dwa, na czwartej płytko zamurowane okrągłe otwory po tarczach zegarowych. W kondygnacji wieńczącej na każdej elewacji ostrołuczne otwory biforyjne z okulusem powyżej. Przy wieży w aneksach klatek schodowych na drugiej kondygnacji również niewielkie, ostrołucznie zamknięte otwory okienne. Wszystkie lekko rozglifione

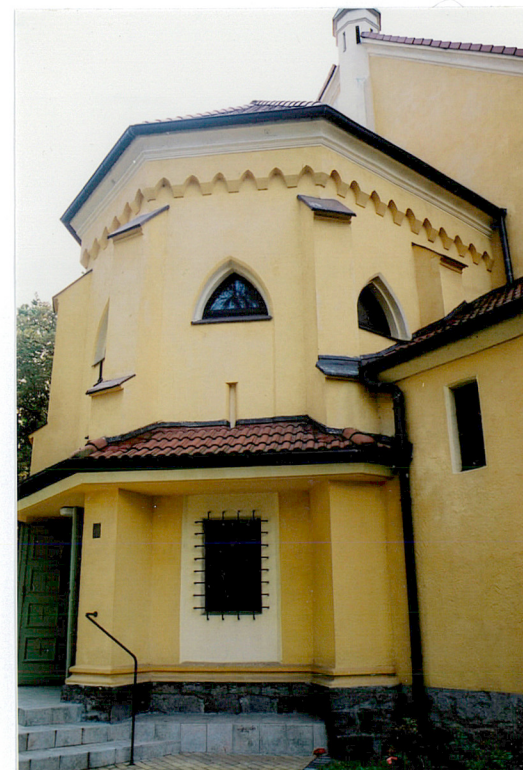
13. Dawne prezbiterium,  
widok od pn.-wsch.

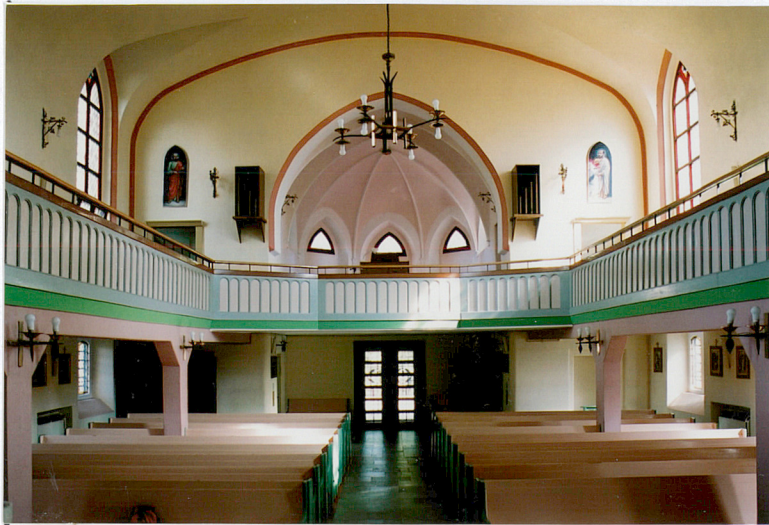
14. Wnętrze nawy, widok na wsch.

Jednoprzestrzenne zamknięte bardzo spłaszczoną pseudokolebą z lunetami; od zachodu wydzielona wtórnie z nawy część prezbiterium węższego i niższego od nawy, krytego stropem na łuku Tudora. Po bokach nawy drewniane, otynkowane od dołu, empory na słupach, z drewnianą pełną balustradą o arkadowych, prostych podziałach połączone od wschodu analogiczną emporą organową. Po bokach prezbiterium empory /łoże/ otwarte do jego wnętrza poprzez triforyjne arkady ostrołuczne, wsparte na dwóch betonowych kolumnach. Od wschodu niższe i węższe od nawy wnętrze dawnego prezbiterium kryte pseudosklepieniem krzyżowo-żebrowym z rozetami na zwornikach. Przestrzeń ta wtórnie podzielona na dwie kondygnacje poprzez wbudowaną emporę organową.

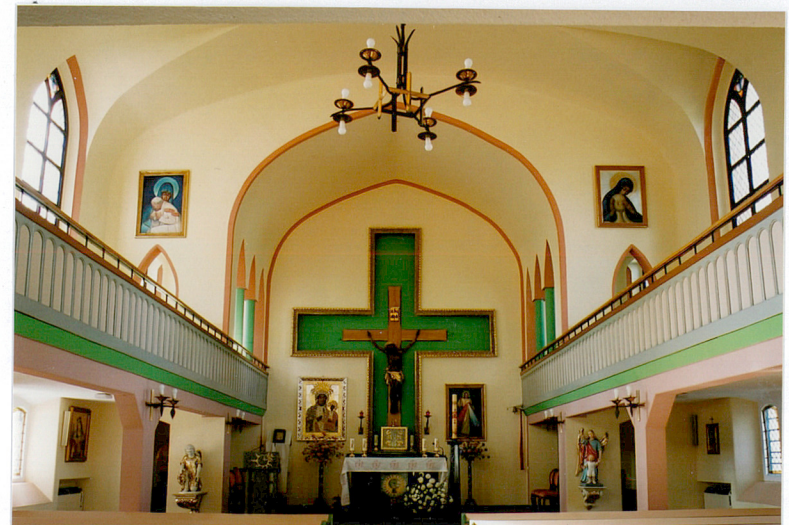
15. Wnętrze nawy, widok na zach.

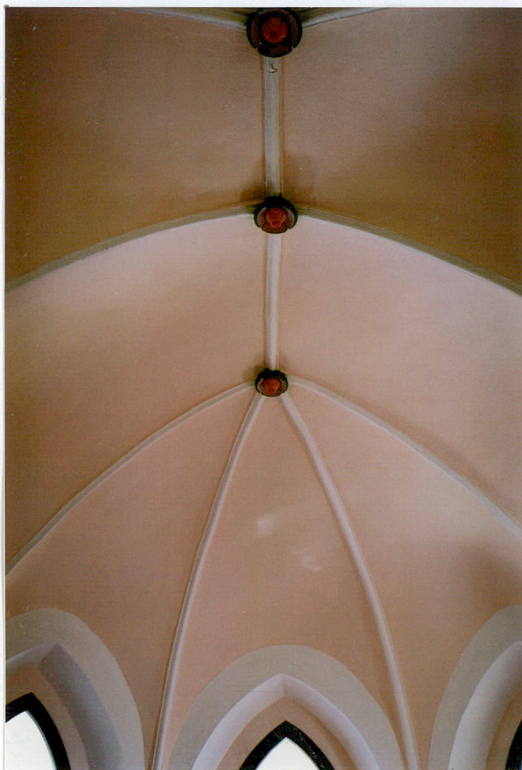
16. Pseudosklepienie dawnego prezbiterium.

Stropy drewniane z podsufitką, tynkowane. Nad pierwotnym prezbiterium strop imitujący dwa przesła sklepienia krzyżowego z żebrami, wspartego na słupkach; od wschodu zamkniętego trójpołowym pseudosklepieniem. Nad nawą strop imitujący spłaszczoną kolebę z lunetami; nad wtórnie wydzieloną od zachodu przestrzenią prezbiterium pseudosklepienie na łuku Tudora. Pod emporami bocznymi stropy belkowe, drewniane z podsufitką; pod emporami: organową i zachodnimi przyprezbiterialnymi otynkowany strop żelbetonowy z wykorzystaniem betonowych pustaków systemu „Phönix”. W przyziemiu wieży sklepienie krzyżowe. W bocznych aneksach przy prezbiterium betonowe stropy namiotowe.

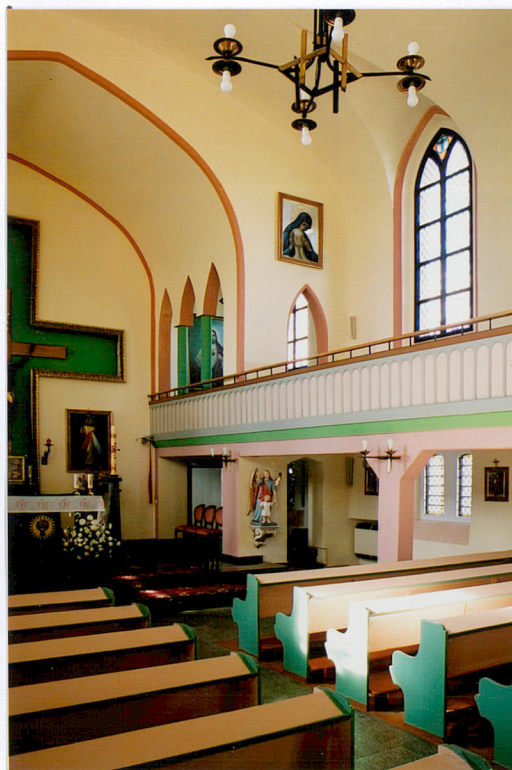
17. Wtórne przewężenie nawy przy nowym prezbiterium.

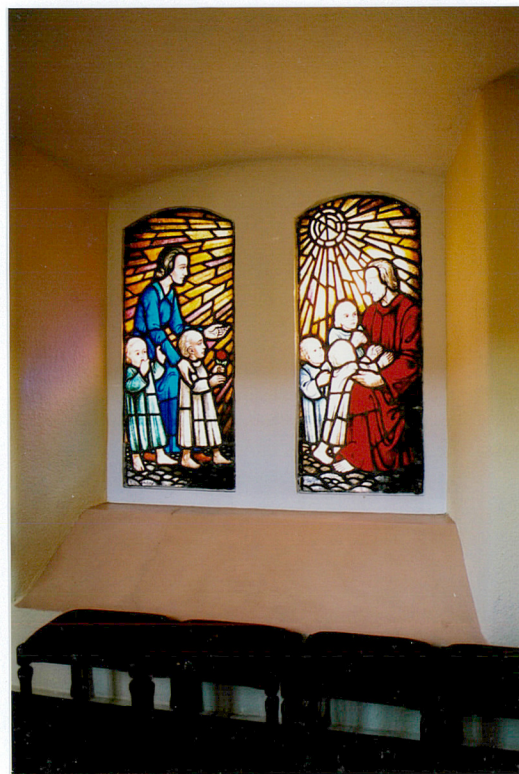
20. Witraże po południowej  
stronie prezbiterium.

Cztery witraże (proj. G.Wystub, wykon. A.Soller, 1936) w dolnych, zachodnich oknach nawy z przedstawieniami: Chrystus z dziećmi (południowe), Chrystus i Anioł z koroną cierniową (północne). Kraty drzwi i okien w obecnej głównej kruchcie wschodniej (po 1935). Trzy żeliwne dzwony na wieży.

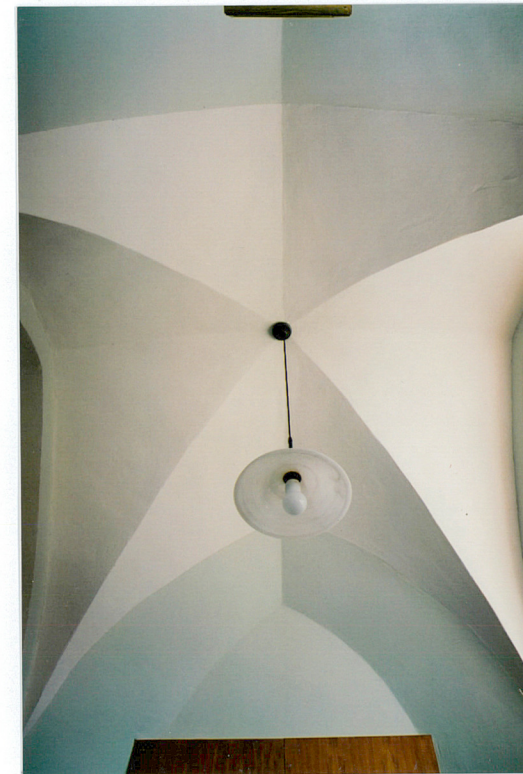
21. Sklepienie w przyziemiu  
wieży.

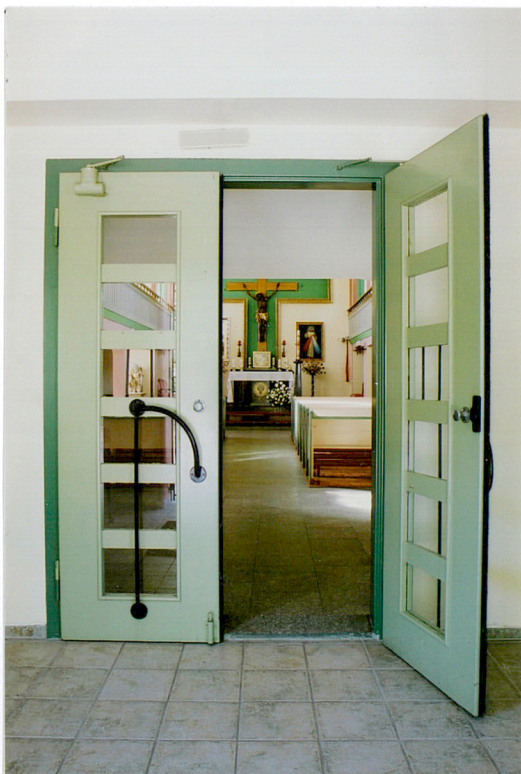
22.Drzwi między kruchtą a  
nawą.

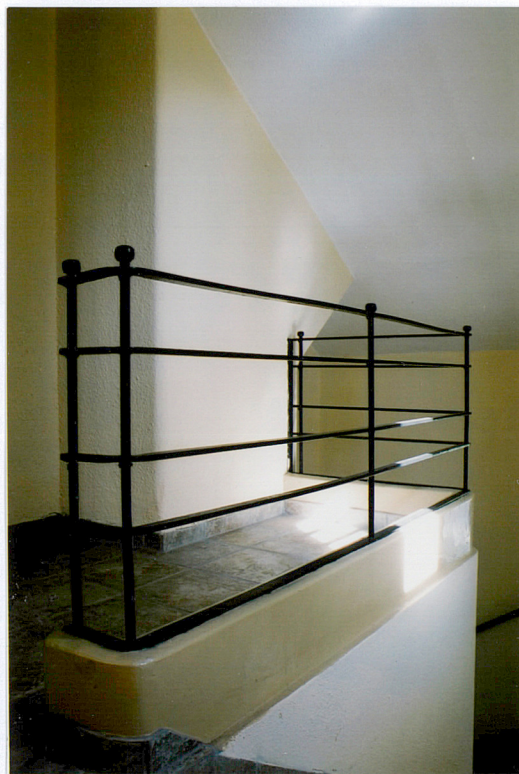
23.Modernistyczna balustra-  
da w klatce schodowej.

Schody zewnętrzne od wschodu i południa trzystopniowe, betonowe; od zachodu czterostopniowe. W południowym aneksie wieży schody kręte o konstrukcji żelbetowej, powyżej, w samej wieży drewniane dwubiegowe. Schody na empory betonowe, dwubiegowe, łamane ze stalowymi, przysściennymi balustradami.

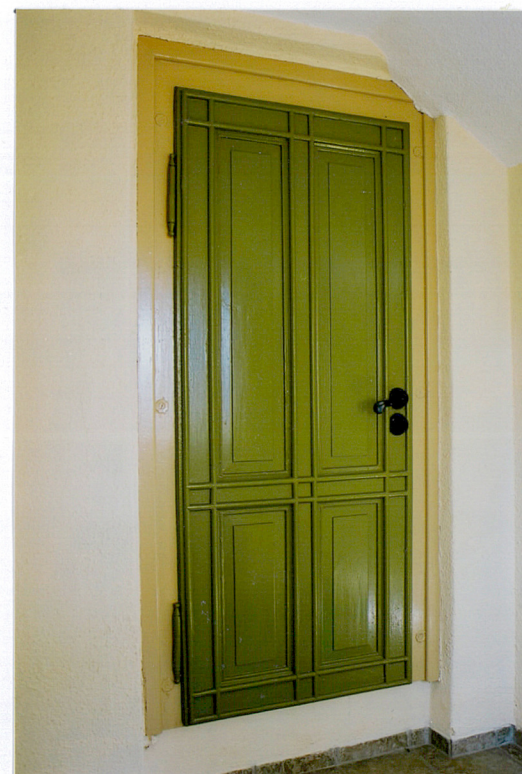
24.Drzwi na emporę w dawnym  
prezbiterium.
