D. 287

1. Obiekt

kościół filialny pw. św. Marcina

GOGOŁÓW

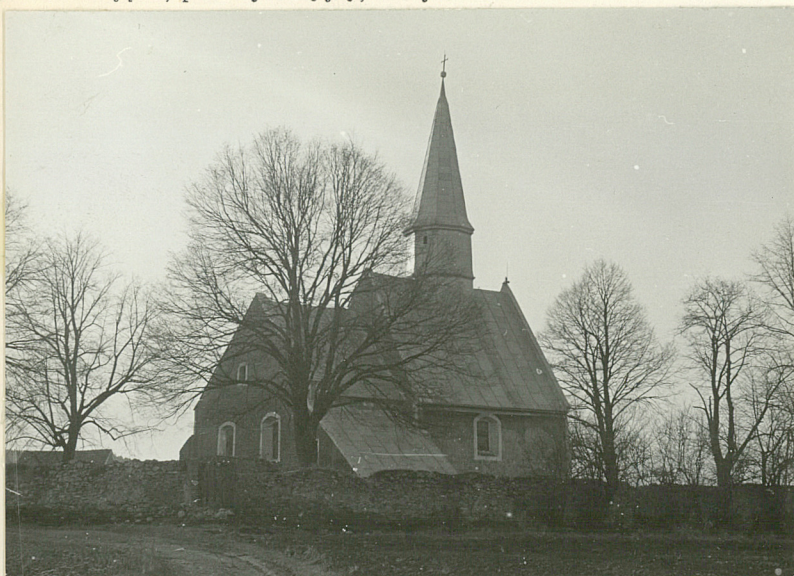
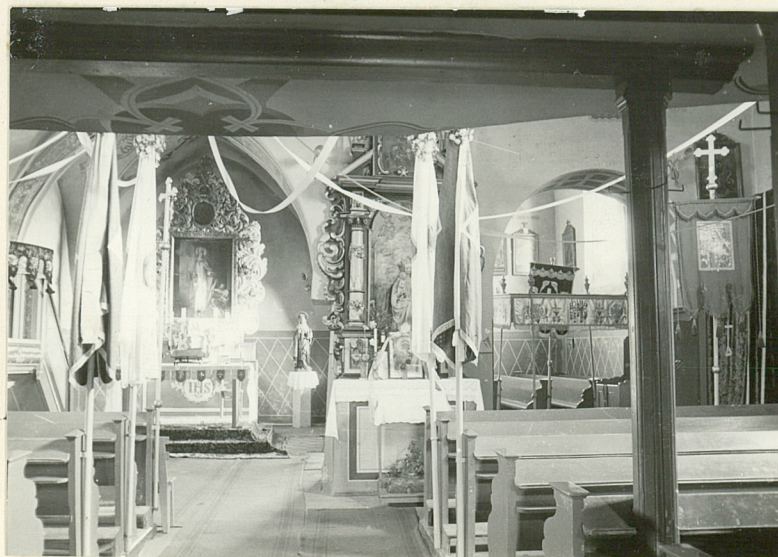
11. Zdjęcia, plan sytuacyjny, rzuty

Elewacja zach: otwór wejściowy przesunięty w stosunku do osi symetrii ściany szczytowej w prawo, ostrołuczny, z trójkątnym frontonem zakończonym metalowym krzyżem. Pd./zach. naroże flankuje 1 uskokowa skarpa. Po obu stronach wejścia otwory okienne zamknięte łukiem płaskim, w rozglifiomych niszach powtarzających zarys okna. Szczyt zachodni wieńczy wyciosany z kamienia krzyż.

Elewacja pd: flankowana skarpą jw. a od pd./wsch. 3 uskokową przyporą, 2 osiowa - otwory okienne zamknięte łukiem płaskim, 5 poziomowe, 5 dzielne, w niszach powtarzających ich zarys. Na osi ściany przybudówka z dwoma oknami krosnowymi, 2 poziomowymi, 2 dzielnymi.

Elewacja wsch: naroże pd./wsch. flankowane przyporą jw./nieco przesuniętą w prawo/. Ściana szczytowa 2 osiowa, otwory okienne zamknięte łukiem płaskim, w rozglifiomych niszach. Różnią się armaturą: lewe - 6 poziomowe, 3 dzielne, prawe - armatura rombowa.

Elewacja pn: pn. Ściana zakrystii zamknięta z prawej strony prostopadłą do muru skarpą. Ściana korpusu 1 osiowa z okrągłolucznym otworem okiennym z rombowa armaturą. Rozglifiona nisza powtarza zarys okna. Na elewacjach tynek "baranek".

20. Najpilniejsze postulaty konserwatorskie - doprowadzić detal kamienny i ściany do naturalnego gruntu - przeprowadzić remont wnętrza pod nadzorem służb konserwatorskich - oczyścić zespoły płyt i nagrobków z przemałowań - odsłonić strop, przeprowadzić badania mykologiczne i poddać konserwacji - przeprowadzić remont tynków zewnętrznych.

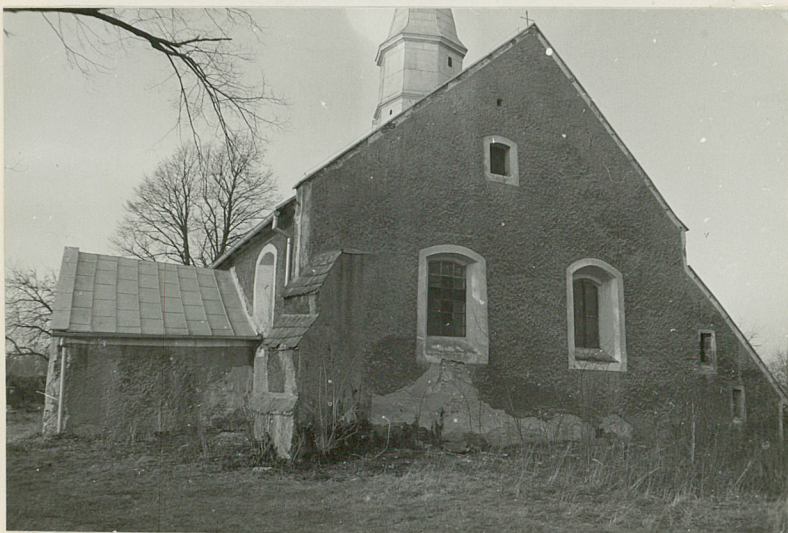
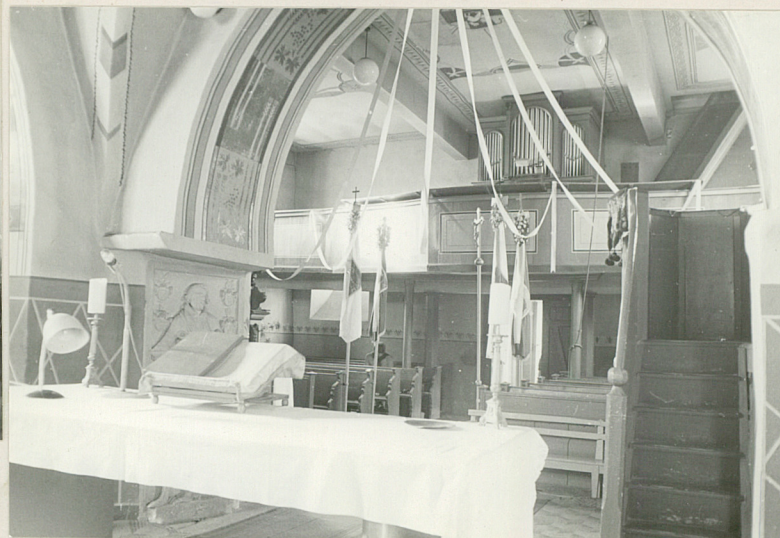
cd.opisu i zdjęcia

Wnętrze salowe, 2 częściowe prezbiterium oddzielone od korpusu arkadami: ostrołuczną /tęczową/ i okragłoluczną, wspartymi na ścianach nośnych i filarze /relikwie ściany pd I kościoła/. Prezbiterium dzieli na 2 części okragłoluczną arkadą wspartą na ścianie wsch.chóru i filarze jw. Wejście do zakrystii poprzez późno gotycki portal w pn. ścianie prezbiterium. Zachodnią część korpusu zajmuje empora organowa z lekko wyokragloną ścianą przednią. Wejście na strych bezpośrednio z empory, schodami 1 biegowymi.

Wyposażenie: zespół 7 nagrobków XVI/XVII w. przy ścianie pn., 1 płyta nagrobna przy ścianie pd., płyta rycerska na filarze i 2 nagrobki dziecięce w pn.ścianie przedsionka, p/gotycki portal zakrystii, barokowy ołtarz /snycerka
