1. Obiekt zabytkowy

kościół św. ANNY  
ul. św. Jadwigi 12

WROCLAW

XVII

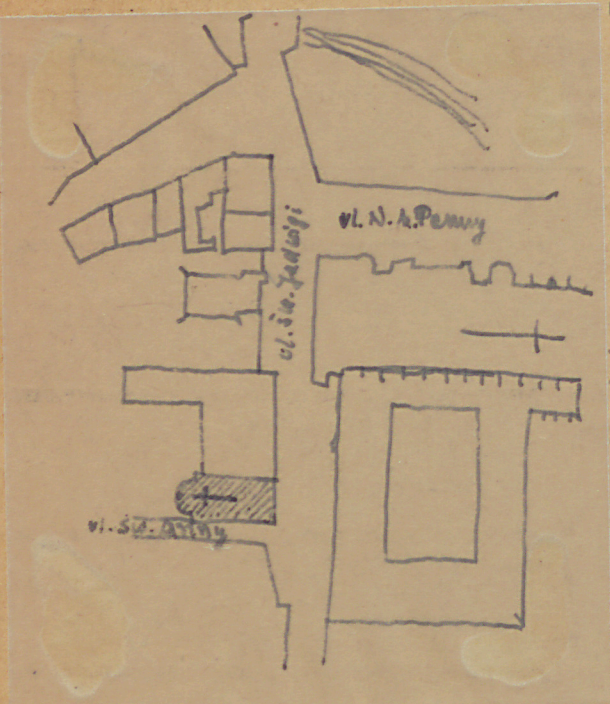
31. Szkic sytuacyjny, plan schematyczny, uwagi opisowe, fotografia

wypalony, zniszczony 60% sklepienia  
brak dachu

Kościół jednopiętrowy, jednonawowy, protestancki, w formie apsydy. W er. wroch.empora chłm. W elewacji pda. dwa uchylić dolne awalne. Wejście od wroch. ordob-  
mych portalem na ori kościoła. Elewacja główna w wielkim  
porządku z kolumnami i nerkami. Słupki z dwójkami pilastrami  
między trójlistnymi tympanonami. Brzozy. Barokowa latarnia na  
kalewicy dachu na wieżach

z r. 1947. Wnętrze dekorowa-  
ne na całej wysokości wiel-  
kimi pilastrami o solowos-  
mych kapitelach. Słupki  
kolumnowe i pilastrami. Deko-  
racja wnętrza er. ralon-  
ne, wyposażenie całkow-  
nie emblematy.
