KOŚCIOŁ FILIALNY PW MICHAŁA ARCHANIOLA

pocz. XIV w.  
XVI w.

K R Z Y Ż O W A

cd. opisu i zdjęcia

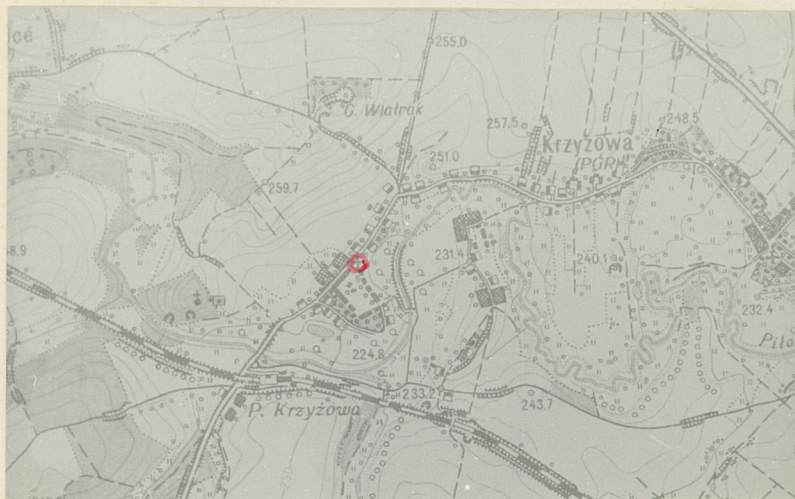
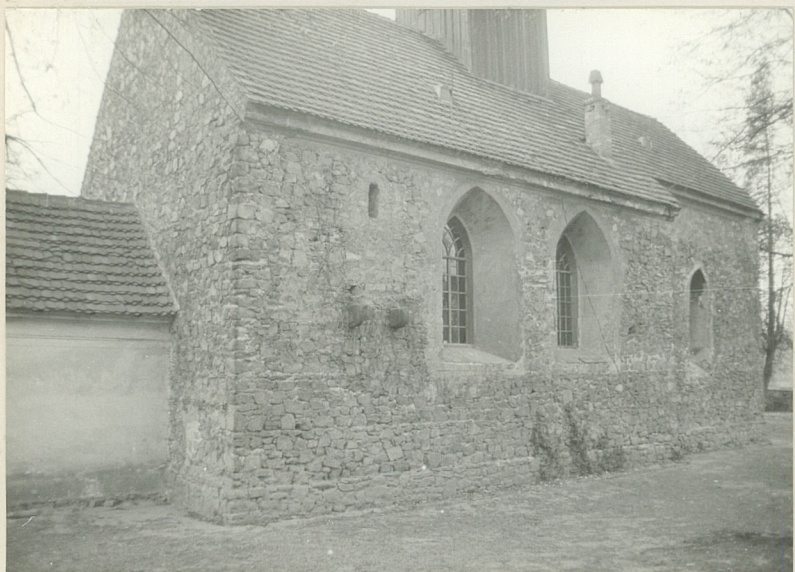
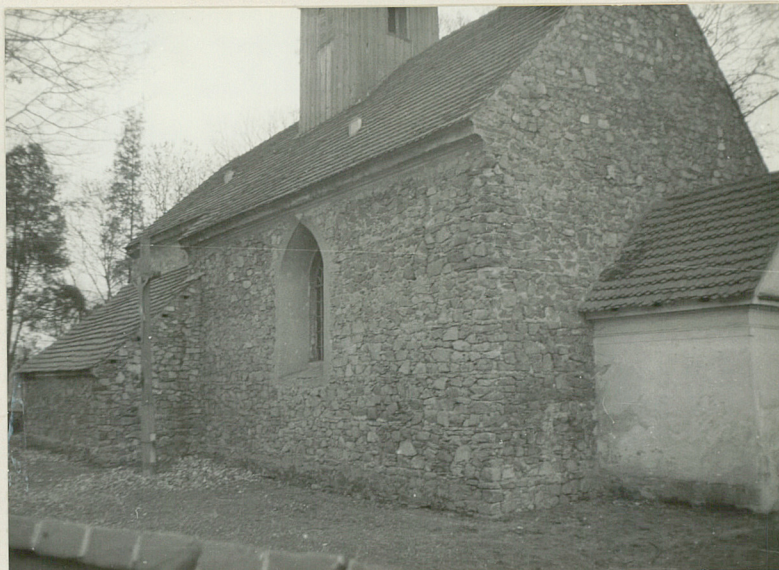
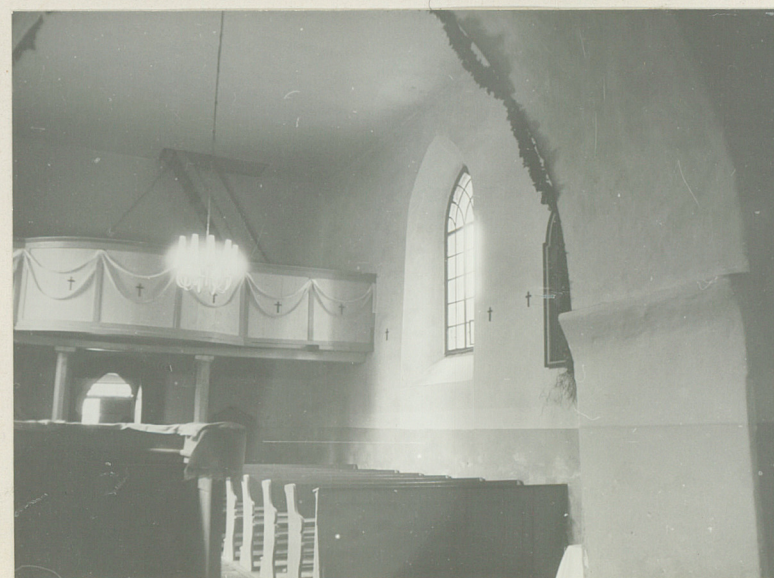
wyposażenie: z oryginalnego wyposażenia zachowało się  
kamienne przyściennie sakramentarium zwieńczone wimpergą  
z kwiatonem /w ścianie wewn. prezbiterium/  
instalacja elektryczna: prowizoryczna
