KARTA EWIDENCYJNA ZABYTEKÓW
ARCHITEKTURY I BUDOWNICTWA

KOŚCIÓŁ PW. ŚW. ANTONIEGO ELZBIETANEK

1679 r (kościółek drewniany);
ob. 1685–1692 r, 1828, 1854,

WROCLAW

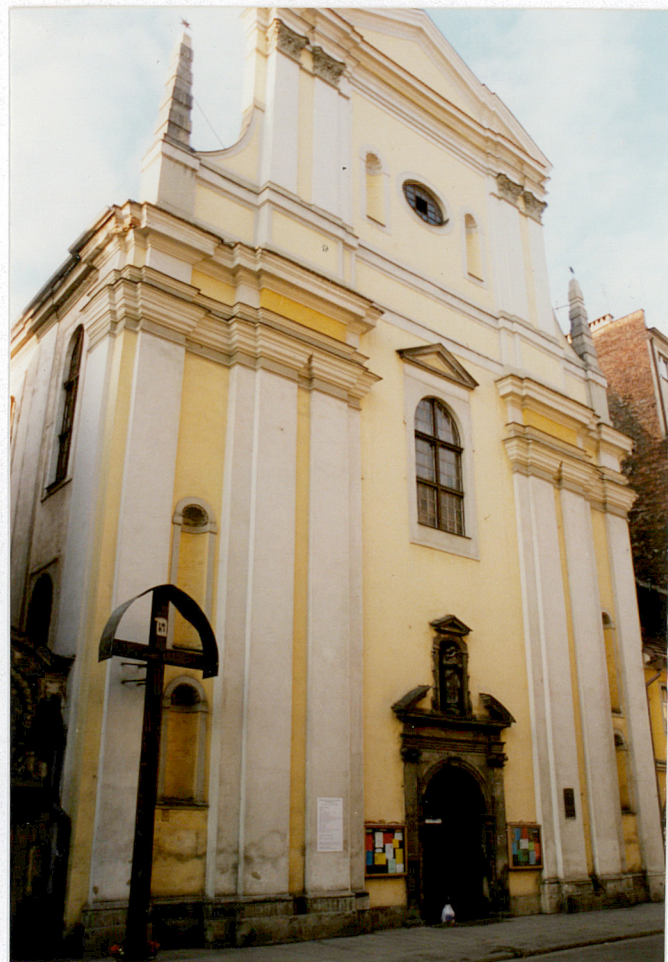
1. Fasada kościoła, widok od wsch.
2. Szczyt, widok od wsch.
3. Szczyt, widok od zach.
4. Elewacja zach.
5. Fragment elewacji wsch.
6. Wieża, widok od pd.-wsch.
7. Górna części wieży.
8. Hełm wieży.
9. Środkowe okno fasady.
10. Podwójne okno elewacji zach.
11. Typowe okno górnej kond.
12. Duże okno wieży.
13. Widok wnętrza w kierunku prezbiterium.
14. Widok wnętrza w kierunku pn.-zach.
15. Kaplice i empory zach.
16. Przejścia w kaplicach.

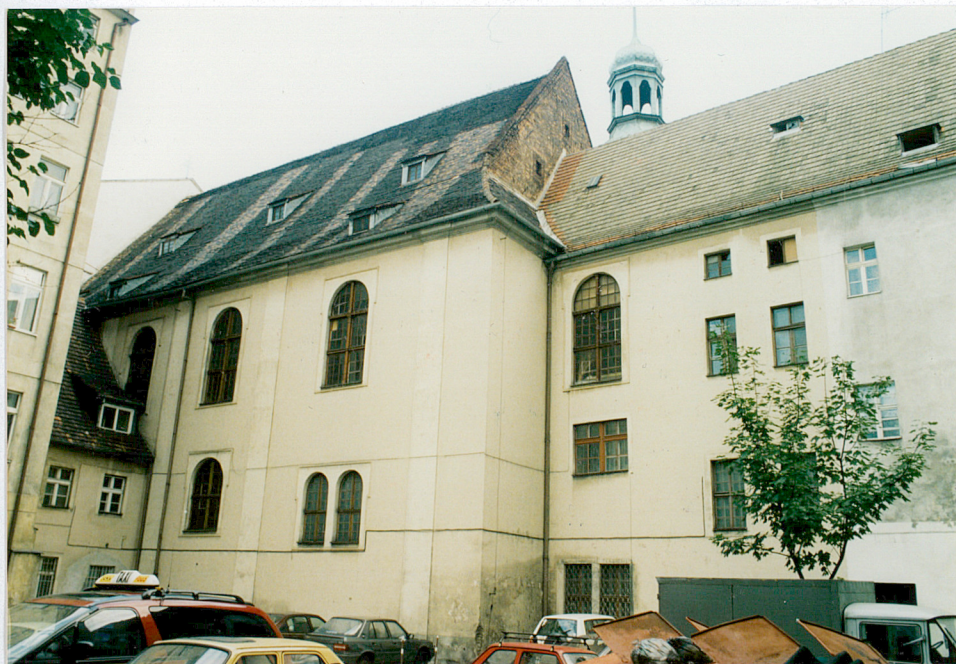
4.

Elewacja zach. 2-kond., 3-osiowa w górnej, 2-osiowa w dolnej kond.; dolny pd. otwór okienny w formie biforium; osie okienne oddzielone lizenami w wielkim porządku; okna w uszatyh obramieniach; elewacja zwieńczona profilowanym gzymsem.

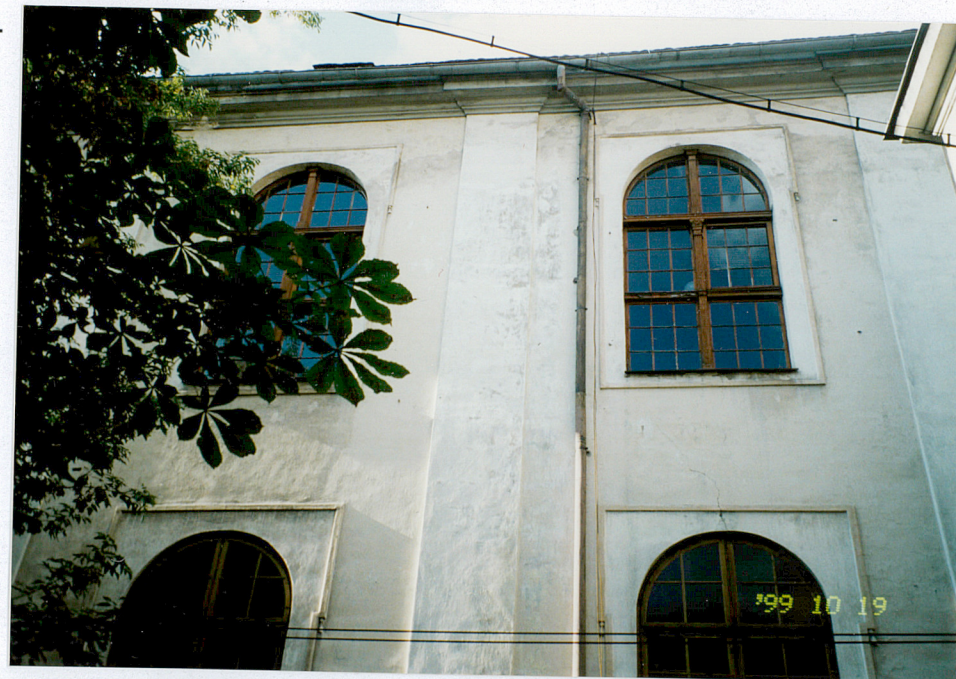
5.

Elewacja wsch. 5-osiowa, 2-kond., wychodzi na małe podwórkę między sąsiednimi budynkami; do dolnej kond. przylega korytarz klasztor-ny; podziały lizenowe w wielkim porządku, otwory okienne ujednolicone w regularnym układzie, ujęte w uszate obramienia z kampanulami; wieża w części pd. elewacji, zlicowana ze ścianą nawy, z gładkim pasem tynkowym na wysokości okapu dachowego korpusu; elewację wieży jednoosiowej, z niewielką ilością małych okienek, z których wyróżnia się jedno większe, bardzo smukłe w ścianie wsch.; w zwieńczeniu przysadzisty hełm z latarnią.

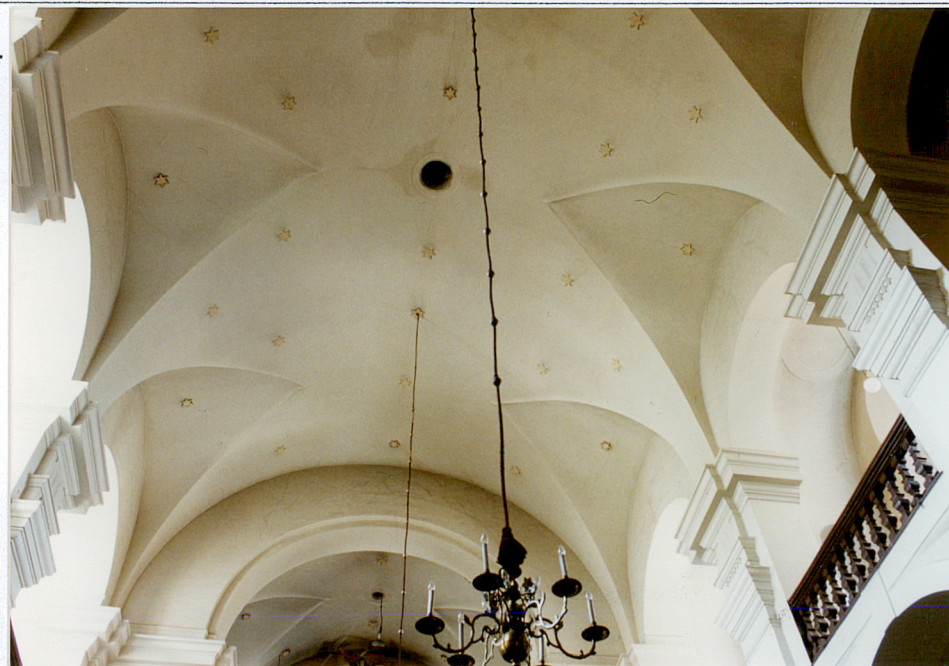
Sklepienia i stropy. Kościół w całości sklepiony ceramicznie; w nawie 3-przęsłowe sklepienie kolebkowe z lunetami; sklepieniu nawy towarzyszą w kaplicach poprzeczne sklepienia kolebkowe z lunetami a w emporach kolebkowe; pod emporą muzyczną 4-przęsłowe sklepienie krzyżowe, o zmiennych proporcjach przęseł; prezbiterium nakrywa nieco węższe niż w nawie sklepienie kolebkowe z lunetami, towarzyszące mu od pn. i pd. pomieszczenia z 2-przęsłowymi sklepieniami krzyżowymi; obszerna zakrystia nakryta sklepieniem zwierciadlanym z lunetami. Sklepienia nawy i prezbiterium wsparte na filarach przyściennych, opiętych pilastrami, podtrzymujących gierowane odcinki wysokich belkowań, z fryzami tryglifowymi i zdobieniami w postaci kampańli i bogatych profilowań.

17. Filar ściany tęczowej
18. Sklepienie nawy i prezbiterium.
19. Sklepienie zakrystii.
20. Lunety sklepienia zakrystii.
21. Sklepienie kaplicy.
22. Sklepienie empory.
23. Sklepienie aneksu wsch.
24. Sklepienie aneksu zach.
25. Portal wejściowy.

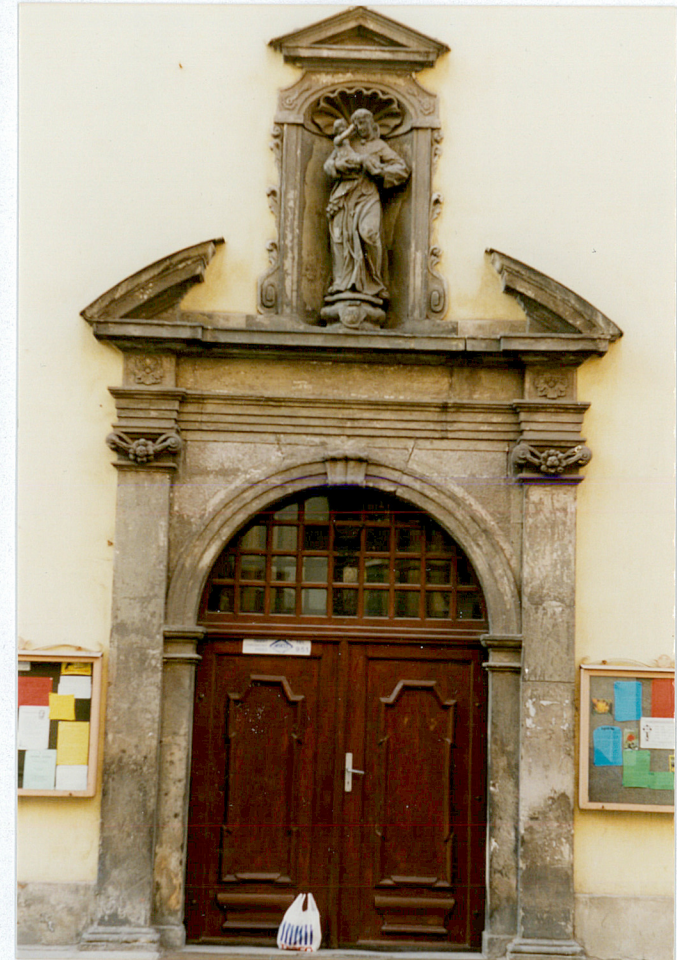
25.

Otwory drzwiowe zewnętrzne. Wejście główne, pn., akcentuje oś symetrii fasady; prostokątny otwór, zamknięty jest łukiem pełnym, ujęty w kamienny portal pilastrów, z przerwanym segmentowym naczółkiem, w którym smukła aedícula z kamienną figurą patrona kościoła, zwieńczona trójkątnym naczółkiem; drzwi 2-skrzydłowe ramowo-płycinowe, prostokątne z półkolistym nadświetłem, dzielonym szczeblinami krzyżowymi. Przejście z korytarza klasztorного umożliwia mały prostokątny otwór w prostym kamiennym obramieniu z listwą; drzwi jednoskrzydłowe, zbite z desek.
