1. Obiekt
RUINY DWORU

2. Czas powstania
**2 poł. XV, XVI
1699 r.**

3. Miejscowość
PANKOW

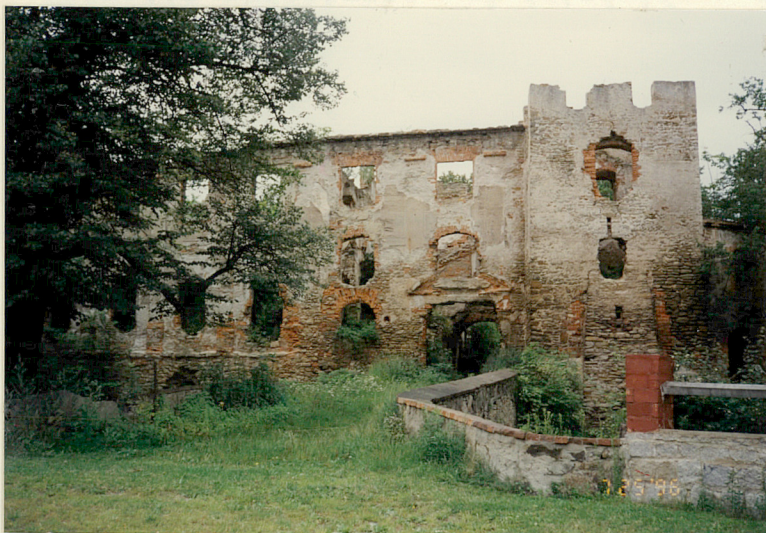
11. Zdjęcia, rzut, przekrój, sytuacja, orientacja
1. Widok od frontu

Elewacje. Frontowa /wsch./ 6-osiova z arkadowym przejazdem w skrajnej osi. Przejazd zaakcentowany był portalem, którego ślady zachowały się w postaci półkolistego naczółka. Elewacja pd. 7-osiova, zach. 5-osiova.

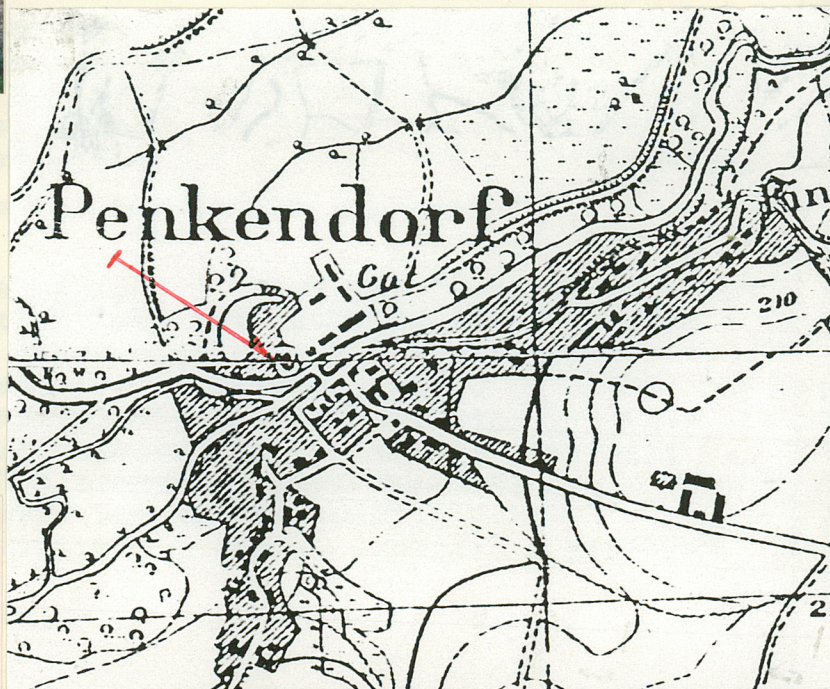
Reprodukcja mapy z 1886 r.

Zlokalizowany na pn. krańcu wsi, przy asfaltowej drodze lokalnej z Wierzbna do Smiałowic, na niskim, płaskim terenie rozlewiska rzeki Bystrzycy. Budynek dworu usytuowany jest na wyspie otoczonej fosą, prowadzi doń cztero-przęsłowy most od pd. W pn. zach. części założenia rozciąga się niewielki staw oraz pastwisko, teren na pn. wsch. zajmuje obszerne folwark /obecnie własność prywatna/. Od strony drogi asfaltowej prowadzi wjazd na teren folwarku i ruin dworu przez szeroką bramę przy której pomnikowa lipa i gotycka kapliczka słupowa. Przed frontem ruin, nad fosą ceglana ogrodzenie na kamiennej podmurówce. Wokół fosy zieleni wysoka, m.in. kłeny, jesiony, wyniosłe, dęby.

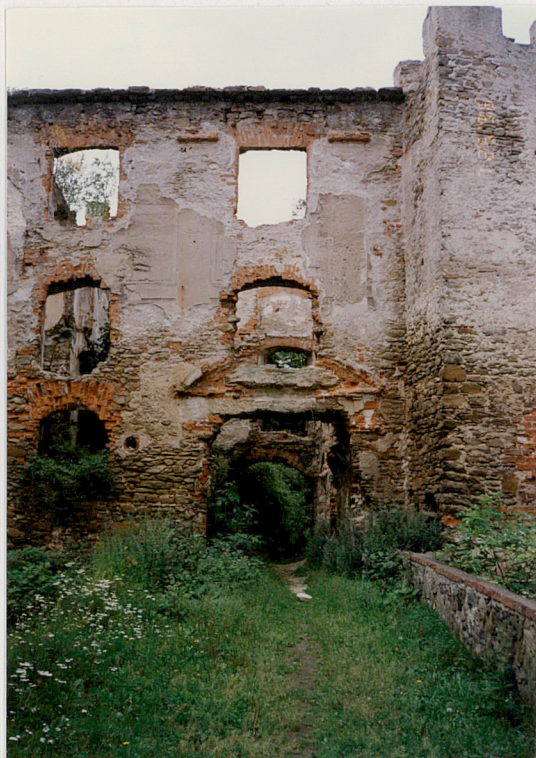
11

1.Sciana pd.frontowa, 2.Orientacja, 3.
3.kopia mapy wsi z 1886r, 4.Kopia fot.
budynku z 1909 r., 5.Brama wjazdowa na
teren dworu i folwarku, 6.Sciana pd.
od dziedzińca, 7.Widok na część pn.od
fosy, 8.Sciana arkadowa /zach./,
9.Wieża- widok od dziedzińca, 10.Sciana
wsch., 11.Sciana wsch - widok głównego
wejścia, 12.Arkada w części wieżowej,
13.Most i fragment fasady
