DOLNOŚLĄSKIE

BUDYNEK MIESZKALNY

W A Ł B R Z Y C H

ul. Bolesława Chrobrego 6

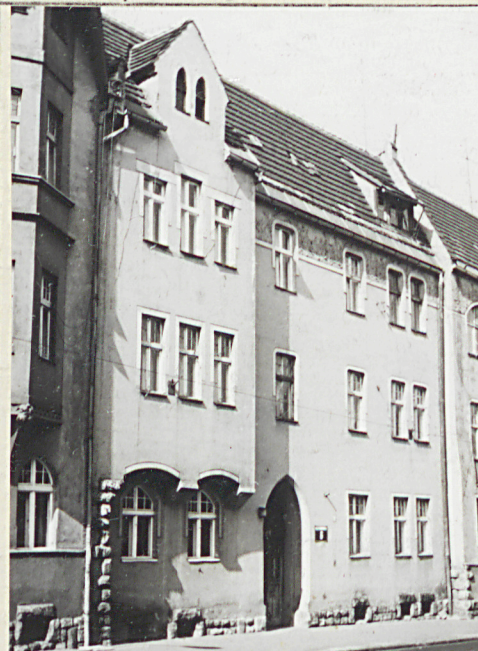
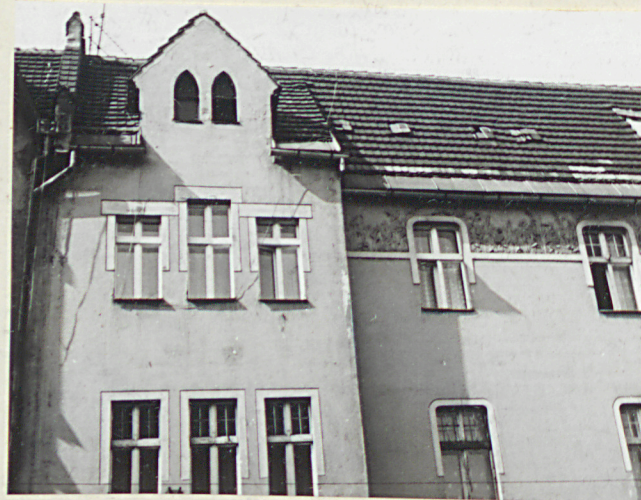
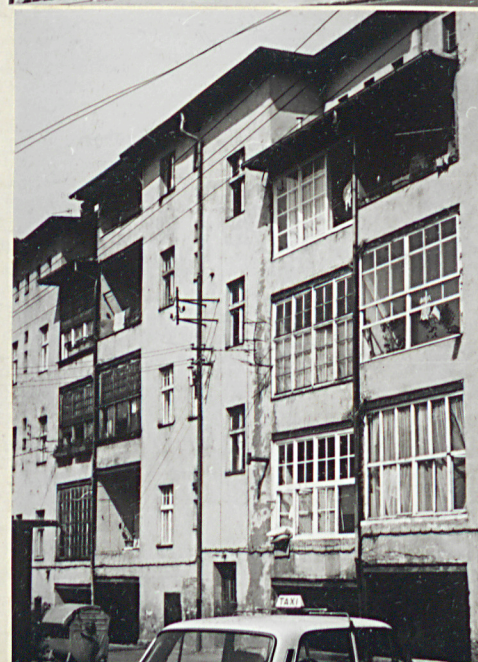
11. Zdjęcia, plan sytuacyjny, rz

Budynek mieszkalny trzykondygnacyjny, podpiwniczony, szeregowy w zabudowie zwartej, w S-E pierzei ul. Chrobrego.

Elewacje gładko otynkowane, bez ozdób. Cokół Fasady oblicowany szarym piaskowcem z grubą rustyką. Wejście do budynku w płytko profilowanej opasce z tynku, przesklepione ostrołukiem. Okna w prostych opaskach z tynku. Z prawej strony fasady, w I i II piętrze trzyokienny wykusz w linii zabudowy /całość fasady cofnięta/, przechodzący w poziom dachu facjatka z dwoma ostro-lukowymi okienkami poddasza, trójkątnie zwieńczoną, wsparty na trzech prostych wspornikach połączonych odcinkowo nad dwoma oknami parteru przesklepionymi niskim ostrołukiem. Okna I i II piętra /poza wykuszem/ o zaokrąglonych górnych narożach. W po-łaci dachu, po lewej stronie, trzyokienna facjatka nakryta pros-tym daszkiem. Ściany szczytowe wychodzą ponad połacie dachu, wieńczą je kamienne iglicowe sterzyny.

Pod okapem dachu, od połowy wysokości okien II piętra /poza wy-kuszem/ szeroki fryz roślinny z tynku.
