BUDYNEK MIESZKALNY

WAŁBRZYCH

ul. Bellojanisa 3

11. Zdjęcia, plan sytuacyjny, rzuty

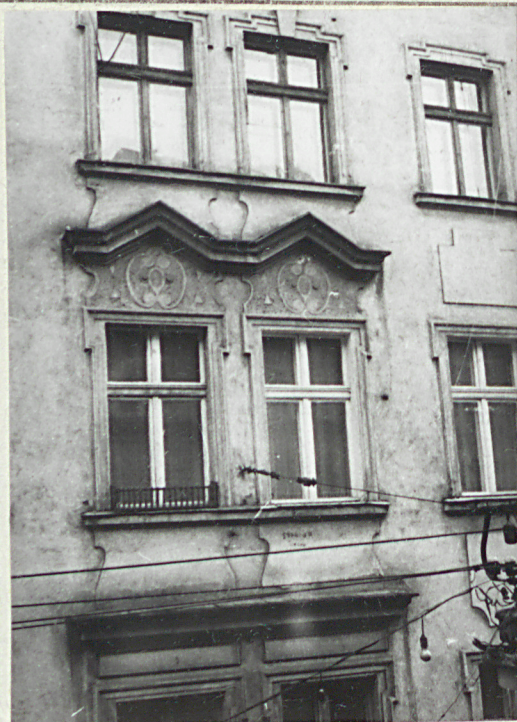
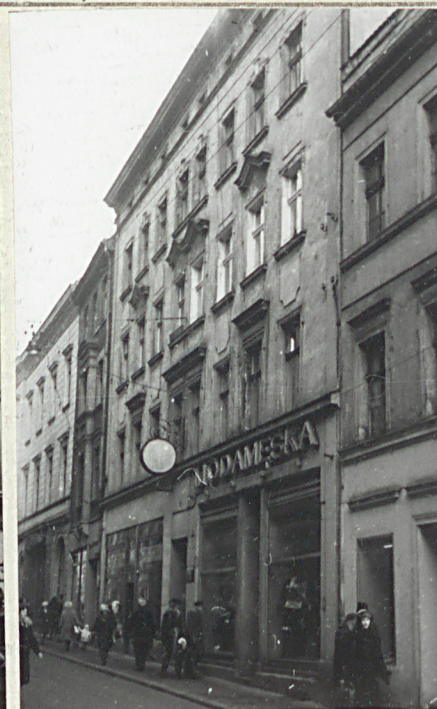
Budynek mieszkalny, czterokondygnacyjny, podpiwniczony, w szeregowej zabudowie zwartej. We wschodniej pierzei ul. Bellojanisa.

Fasada ośmioosiowa. Wszystkie otwory prostokątne. Parter otynkowany gładko, bez ozdób. Okna wyższych kondygnacji w wąskich, profilowanych opaskach w tynku, uszakowatych. Okna I piętra postawione na silnym gzymsie, II i III piętra na wąskich podokiennikach, poddasza - na wąskim gzymsie. Dwa środkowe oraz po jednym bocznym oknie posiadają obdasznice, I piętra - proste w postaci odcinków gzymsu, II piętra wyłamane w trójkąt. Pola między obdasznicami a opaskami okiennymi wypełnia ornament okucio- wy w tynku. Pozostałe pola nad i pod oknami ozdabiają gładkie plakiety w tynku. Dwa środkowe i po jednym bocznym oknie III piętra mają silnie zaznaczony kliniec w nadprożu.

Elewacja tylna otynkowana gładko, bez ozdób.

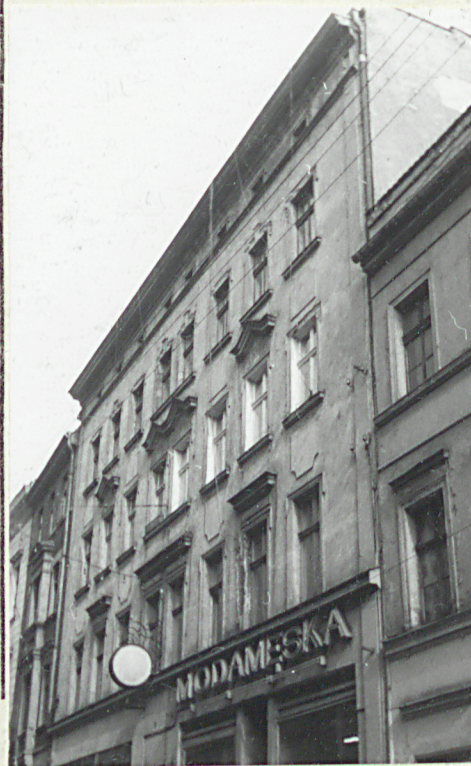
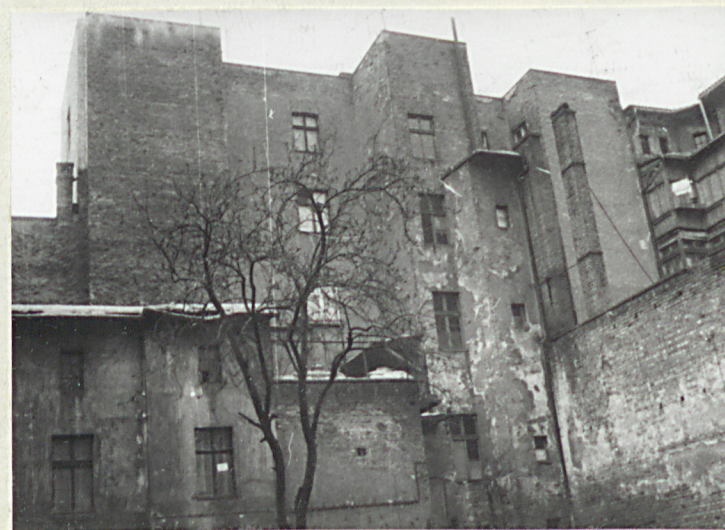
Budynek dwutraktowy. Rzut zwarty niesymetryczny. Bryła zwarta symetryczna. Na osi ściana przelotowa z klatką schodową i dostępnym z niej pionem sanitariatów w trzykondygnacyjnej dobudówce. Do budynku, od tyłu przylegają parterowe oficyny gospodarcze i magazynowe. Parter zajmują dwa lokale sklepowe, piętra są w całości mieszkalne. Poddasze użytkowe, niemieszkalne.
