1. Obiekt

Budynek mieszkalny

WAŁBRZYCH
ul. Bellojanisa 4

11. Zdjęcia, plan sytuacyjny, rzuty

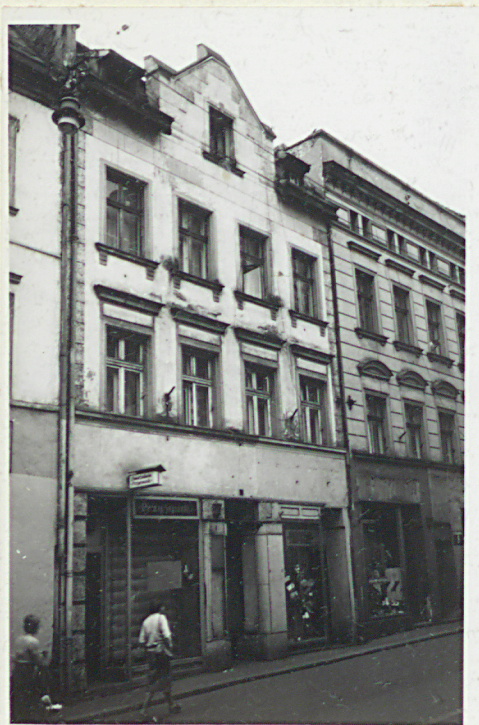
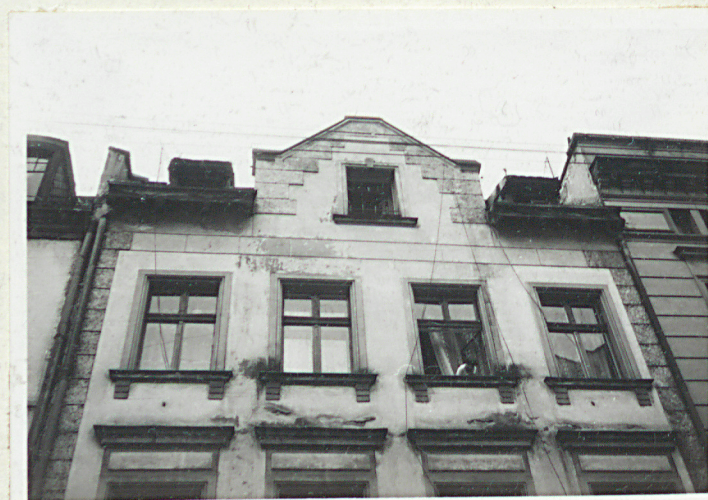
Budynek mieszkalny szeregowy w zabudowie zwartej, trzykondygnacyjny z poddaszem mieszkalnym, podpiwniczony.

Budynek dwutraktowy zbudowany na planie nieregularnym. Bryła zwarta, niesymetryczna.

Elewacja wąska, czterookienna, symetryczna. Dekoracja uboga i prosta. Okna w prostych opaskach z tynku. Okna pierwszego piętra oparte na gzymsie posiadają wąskie gzymsy nadokiennie o prostym profilu. Okna drugiego piętra i pojedyncze okno w szczycie postawione na gzymsach, przy czym okna pierwszego piętra mają gzymsy oparte o uskokowe wsporniki. Prosty szczyt wieńczący elewację ozdobiony boniowaniem wykonanym w tynku. Elewacja obramowana po bokach boniowaniem w tynku. W dachu dwa mansardowe okienka przekryte prostymi daszkami.

Budynek zbudowano na prostokątnej działce, jednakże na planie nieregularnym, gdyż zostawiono przestrzeń światlika dla sąsiedniego budynku /Bellojanisa 2/ wcześniej wybudowanego /datowanego 1825/.

14. Kubatura	15. Powierzchnia użytkowa	16. Przeznaczenie pierwotne	17. Użytkowanie obecne
1265 m ³	288 m ²	Budynek mieszkalny	Budynek mieszkalny
18. Prace budowlane i konserwatorskie, ich przebieg i dokumentacja		19. Stan zachowania (fundamenty, ściany zewnętrzne, ściany wewnętrzne, sklepienia, stropy, konstrukcje dachowe, pokrycie dachu, wyposażenie i instalacje)	
		Budynek w złym stanie technicznym, przeznaczony do remontu.	
20. Najpilniejsze postulaty konserwatorskie			
Zwrócenie uwagi aby podczas remontu budynku zachowano istniejący wystrój elewacji.
