1. Obiekt

BUDYNEK MIESZKALNY

WAŁBRZYCH

ul. Marii Konopnickiej 16

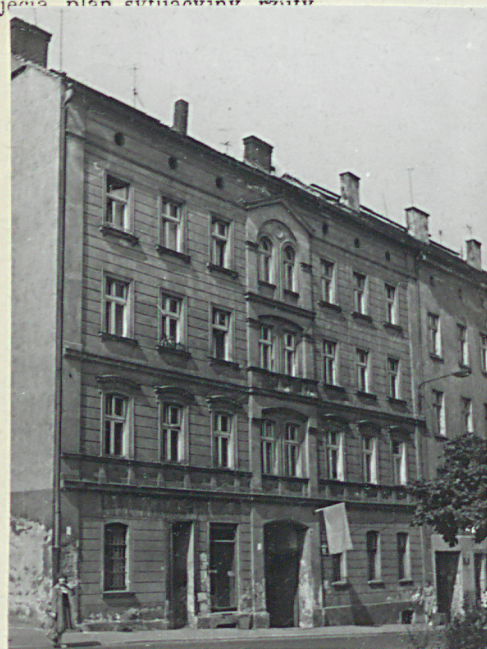
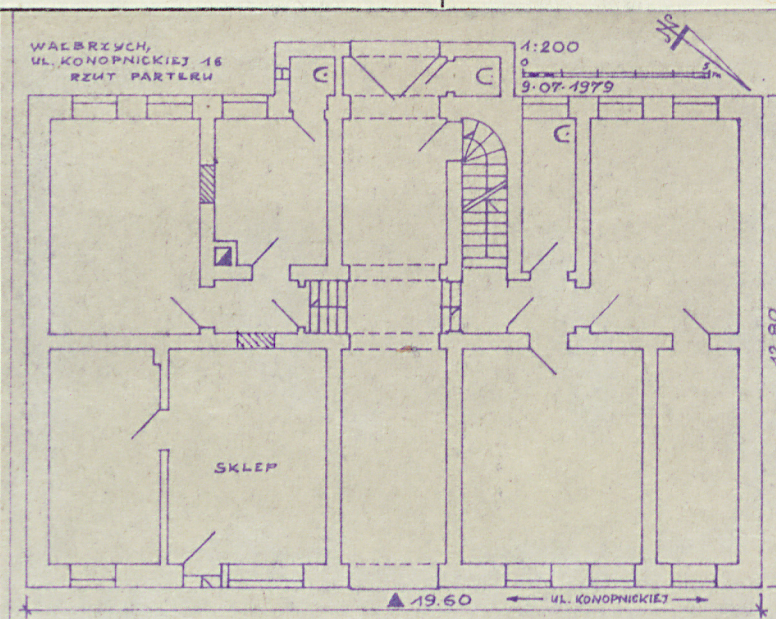
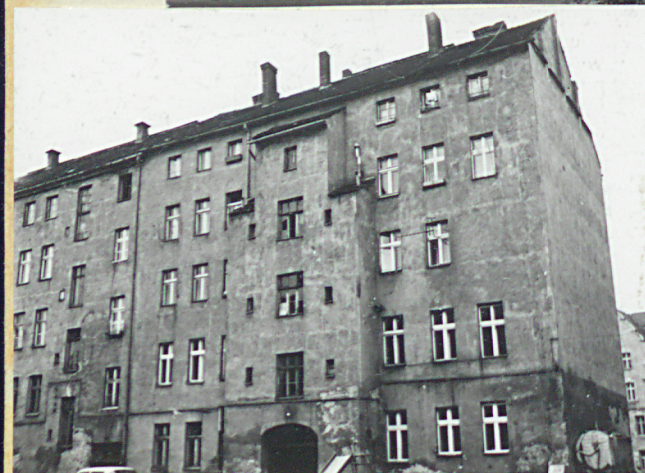
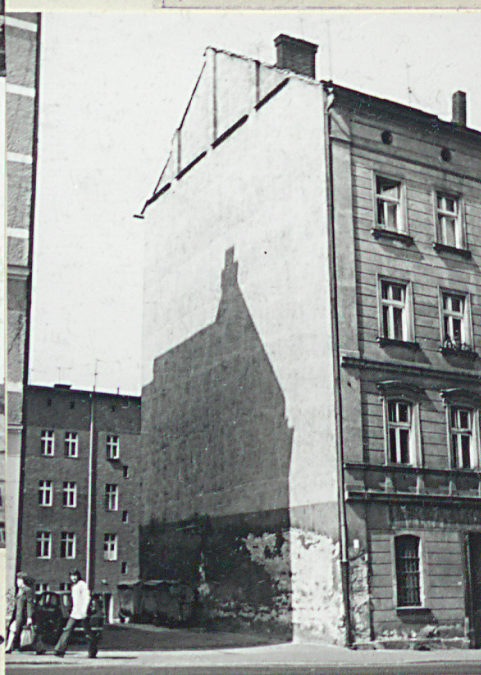
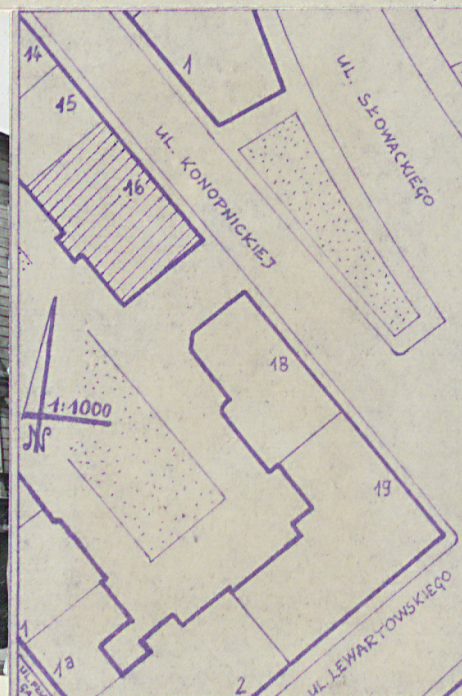
11. Zdjęcia, plan sytuacyjny, mapy

Elewacja frontowa symetryczna, ośmioosiowa, ~~boniowana~~ w tynku. Dwuosiowy środek elewacji lekko zryzalitowany, naśladuje od II piętra wykusz zwieńczony trójkątnym frontonem pod okapem dachu. Okna w profilowanych opaskach z tynku, parteru i I piętra przesklepione odcinkowo, w ryzalicie na III piętrze przesklepione łukiem pełnym. W belkowaniu wieńczącym budynek, na osiach okrągłe okienka poddasza. Elewację flankują gładkie lizeny. Nad parterem i I piętrzem wykrapowane gzymsy międzykondygnacyjne. Okna I piętra postawione na gzymsie, podpartym rytmem lizenek na gzymsie międzykondygnacyjnym, posiadają odcinkowe obdasznice. Okna II i III piętra posiadają podokienniki w postaci odcinków gzymsu.

Elewacja tylna symetryczna, siedmioosiowa z trzyosiowym ryzalitem pośrodku, gładko otynkowana, bez ozdób.

18. Prace budowlane i konserwatorskie, ich przebieg i dokumentacja Do 1945 r. - Brak danych. Po 1945 r. - Nie prowadzono żadnych prac.		19. Stan zachowania (fundamenty, ściany zewnętrzne, ściany wewnętrzne, sklepienia, stropy, konstrukcje dachowe, pokrycie dachu, wyposażenie i instalacje) Ogólny stan techniczny budynku - zadowalający. Budynek znacznie zaniedbany, pozbawiony bieżącej konserwacji przez użytkownika. Silne zawilgocenie piwnic i murów do wysokości ok. I piętra /brak izolacji poziomej/. Znaczne ubytki tynków w piwnicach. Silnie zniszczone tynki zewnętrzne w przyziemiu. Drobne ubytki tynków wewnętrznych w bramie przejazdowej, w sieni i w klatce schodowej. Widoczne zarysowania stropów w części mieszkań. Tynki wewnętrzne w mieszkaniach parteru silnie zniszczone przez wilgoć. Drobne ubytki i uszkodzenia stolarki drzwiowej i okiennej. Więźba dachowa posiada widoczne zniszczenia spowodowane przez wilgoć i przez owady.

20. Najpilniejsze postulaty konserwatorskie Konieczny remont kapitalny budynku.
