1. Obiekt

BUDYNEK BIUROWY

WAŁBRZYCH

ul. Kościuszki 1

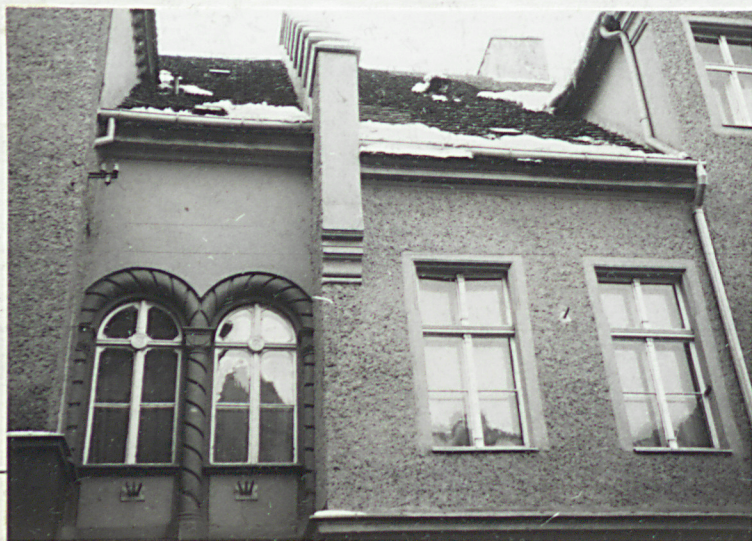
Budynek w stylu historyzmu - neorenesans północny, po remoncie elewacji częściowo zatracił pierwotny wystrój.

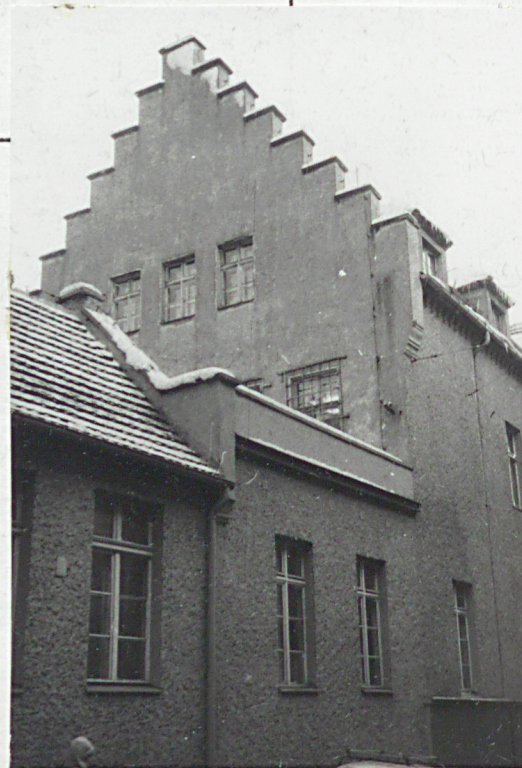
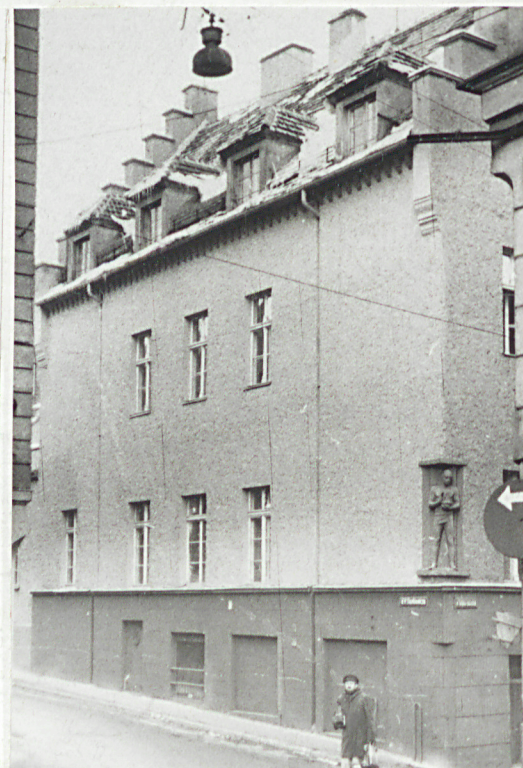
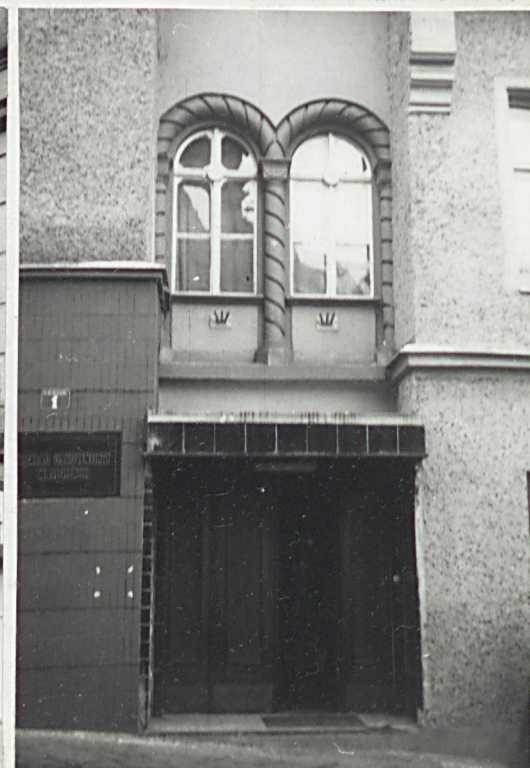
Elewacja frontowa od ul. Kościuszki, otynkowana, szczytowa z-e schodkowatym szczytem, czteroosiowa z dwukondygnacyjną ~~ładną~~ dwuosiową przybudówką - łącznikiem z wejściem do budynku. Pierwotnie elewacja posiadała elementy dekoracji architektonicznej, współcześnie gładko otynkowana tynkiem ziarnistym ostrym, bez ozdób. Okna parzyste przybudówki przesklepione łukiem pełnym, stoją między półkolumnami ozdobionymi spiralą z silnymi kostkowymi impostami na których oparte łuki archiwolty posiadają identyczną jak półkolumny dekorację spiralną. Elewacja boczna, zachodnia - od ul. Sienkiewicza, otynkowana gładko tynkiem ziarnistym ostrym, jedynie okap dachu podparty jest gęstym rytmem kroksztynów. Nad nim, w połaci dachu, cztery proste facjatki z trójspadowymi daszkami. Elewacja tylna otynkowana gładko, bez ozdób.

W narożu budynku, na wysokości I piętra całopostaciowa rzeźba figuralna /młodzieniec ~~zaxznikiem~~ z kagankiem/, małej wartości artystycznej, pochodząca z lat 20-tych/30-tych XX wieku.
