1. Obiekt

Budynek handlowo - mieszkalny

ul. Dymitrowa 1^A

1903 r.

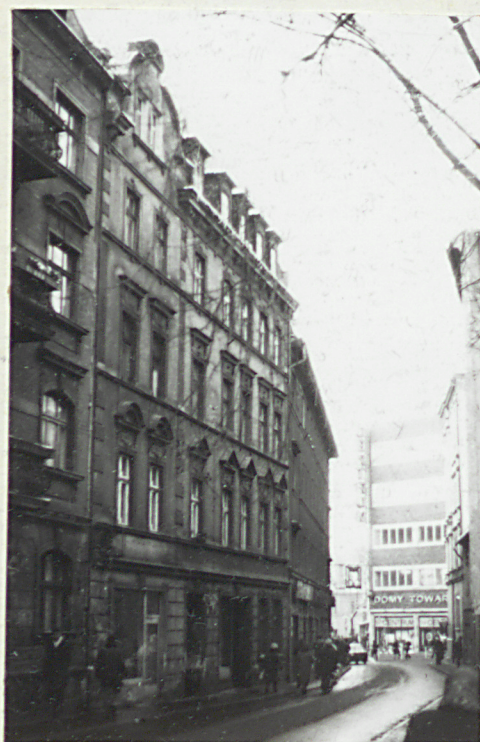
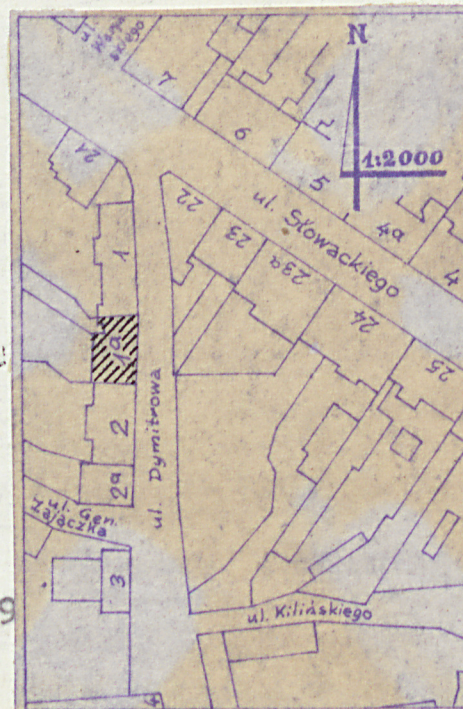
11. Zdjęcia, plan sytuacyjny, rzuty

Budynek szeregowy w zabudowie zwartej. Czterokondygnacyjny z poddasze mieszkalnym. Całkowicie podpiwniczony. Rzut zwarty niesymetryczny. Bryła zwarta symetryczna. Dwutraktowy. W parterze ~~maxim~~ dwa lokale sklepowe i sień przelotowa z klatką schodową, nie na osi.

Budynek murowany z cegły. Grubość murów nośnych = 70 cm. Stropy nad piwnicami odcinkowe na dźwigarach stalowych, pozostałe drewniane. Schody stalowe policzkowe, oparte na belkach stalowych, ze stopnicami drewnianymi. Podłogi z drewna miękkiego /z desek/ na legarach, w sieni posadzka ceramiczna z płytek 15 x 15 cm. Drzwi drewniane płycinowe. Okna skrzynkowe podwójne. Dach pulpitowo - mansardowy. Więźba drewniana, krycie papą bitumiczną oraz częściowo łupkiem naturalnym. Elewacje otynkowane. Elewacja frontowa niesymetryczna, siedmioosiowa ze szczytem dwuokiennym "orlim" z prawego boku elewacji podzielony w poziomie nie gzymsami między ~~oknami~~ kondygnacyjnymi. Parter boniowany w tynku. Prawe skrzydło elewacji /ze szczytem/ flankuje boniowanie w tynku. W poziomie II piętra jest flankowane dwoma kanelurowanymi lizenami. Okna I piętra posiadają półkoliste obdasznice, okna II piętra posiadają obdasznice proste. Obdasznice wiążą się zprofilowanymi opaskami okien /wykonanymi w tynku/ parami kroksztynów. Całość wieńczy silny geison oparty na rytmie kroksztynów powtarzających rytm kroksztynów obdasznic. Pomiędzy nimi rząd wolich oczek.

Elewacja tylna otynkowana gładko posiada cokół z cegły licówki. Wejście w elewacji tylnej posiada opaskę z cegły licówki. Stolarstwo drzwiowe zdobione dekoracją snycerską o roślinnych motywach secesyjnych.

14. Kubatura	15. Powierzchnia użytkowa	16. Przeznaczenie pierwotne	17. Użytkowanie obecne
5.250,6 m ³	683 m ²	Budynek handlowo - mieszkalny.	Budynek handlowo - mieszkalny.
18. Prace budowlane i konserwatorskie, ich przebieg i dokumentacja ok. 1925 r. - Przebudowano pomieszczenia handlowe na parterze.		19. Stan zachowania (fundamenty, ściany zewnętrzne, ściany wewnętrzne, sklepienia, stropy, konstrukcje dachowe, pokrycie dachu, wyposażenie i instalacje) Silne zawilgocenie piwnic i murów do przyziemia. Znaczne ubytki tynków zewnętrznych. Liczne, drobne ubytki i uszkodzenia stolarki i stopnie schodów. Wieżba dachowa miejscami uszkodzona przez wilgoć.	
20. Najpilniejsze postulaty konserwatorskie Wprowadzenie izolacji poziomej.
