KARTA EWIDENCYJNA ZABYTKU NIERUCHOMEGO WPISANEGO DO REJESTRU ZABYTKÓW

DOM DZWONNIKÓW, BUDYNEK MIESZKALNY, OB. ADAPTACJA NA
CENTRUM PROMOCJI I PARTNERSTWA UNESCO

Plac Pokoju nr 1
58-100 Świdnica

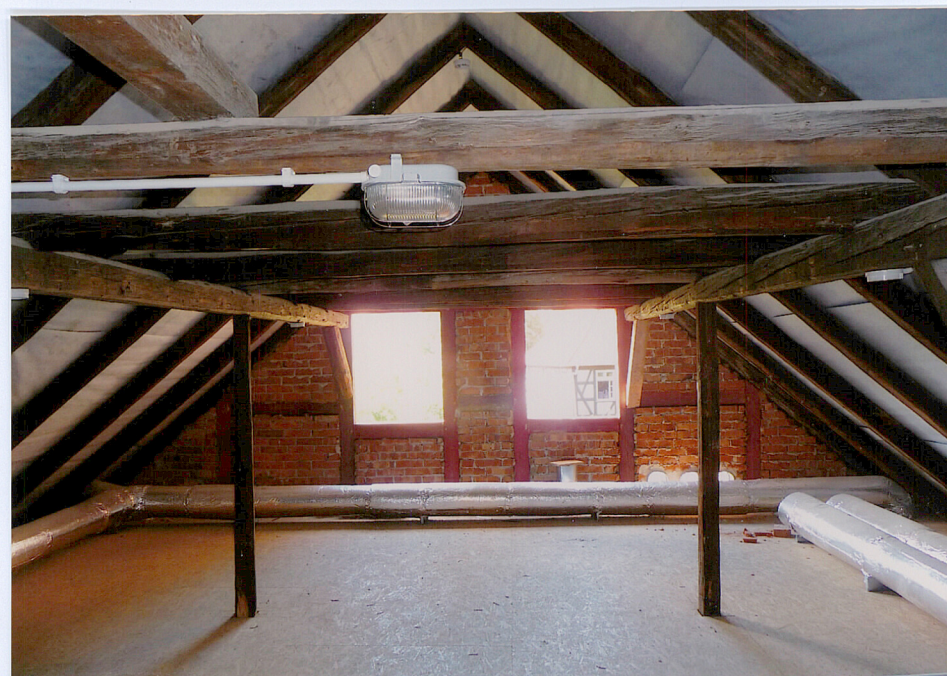
Konstrukcja dachowa: w dolnej kondygnacji strychu tworzy ją konstrukcja szachulcowych ścian poddasza; na piętrze – więźba rozporowa z dwiema ścianami stolcowymi. *Dach* kryty współczesną ceramiczną karpówką, podwójnie w koronkę.

1. Widok budynku od pn.wsch. - elewacja pn.- fasada
2. Elewacja wsch. – widok od pn.wsch.
3. Widok budynku od pd.zach. – elewacja pd.
4. Elewacja zach.
5. Pokój w pd.zach. części przyziemia – widok od pn.zach.
6. Strop w środkowym pomieszczeniu pn. traktu - widok od wsch.
7. Strop w narożnym, pn.zach. pokoju przyziemia – widok od pn.wsch.
8. Wnętrze w zach. części poddasza
9. Piwniczka zach.
10. Przeszło sklepienne we wsch. części pd. traktu –widok od pn.
11. Klatka schodowa - widok z poddasza
12. Schody z poddasza na strych
13. Ściana wydzielająca korytarz na poddaszu- widok od pd.
14. Konstrukcja dachowa – górna kondygnacja strychu – widok od wsch.

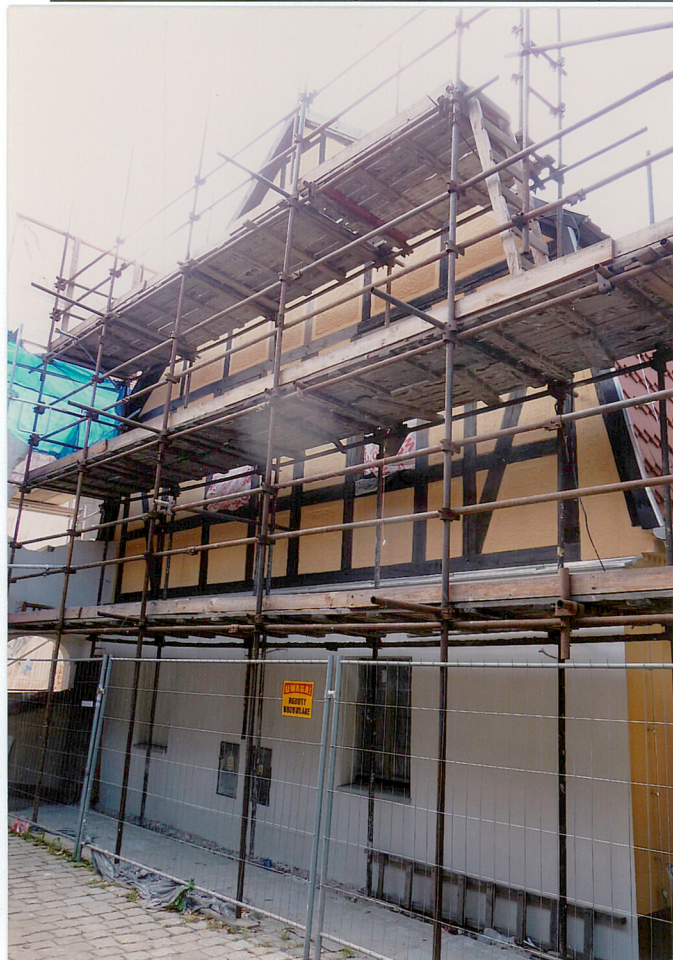
Elewacja wsch. – parterowa, dwuosiowa; w osi pd. – prostokąta blenda; ściana zwieńczona dwukondygnacyjnym szczytem w konstrukcji ryglowej; belki rygla ciemno bejcowane, wypełnienie – tynkowane fakturalnie. W trapezowej dolnej kondygnacji szczytu - para prostokątnych okien, w górnej, trójkątnej – para okien kwadratowych.

15. Elewacja wsch.

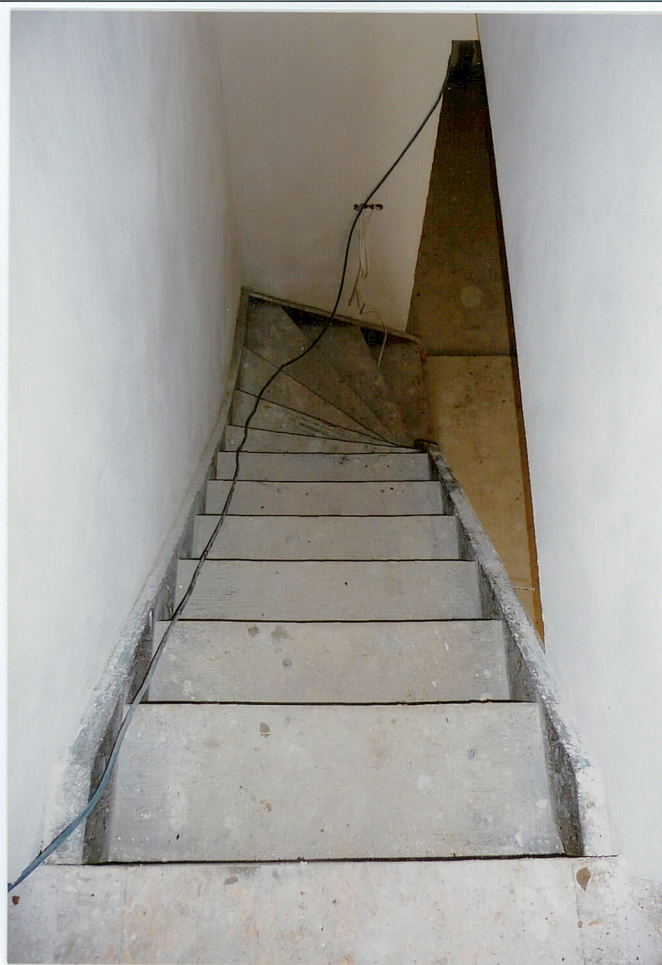
Schody. 1. Murowane, jednobiegowe – do piwnicy 2. Drewniane, policzkowe z dolnym zabiegiem – z poddasza na strych 3. Murowane, dwubiegowe powrotne – z parteru na poddasze.

16. Schody z poddasza na strych

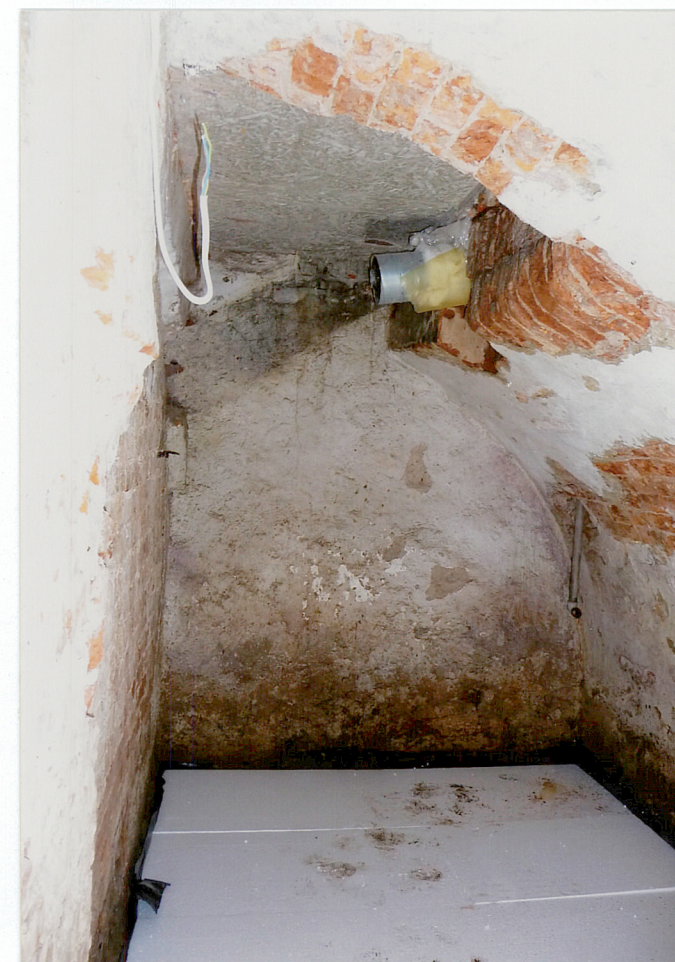
Stropy i sklepienia: nad małymi piwnicami ceglane sklepienia kolebkowe; na parterze, w trakcie pd. - jedno ceramiczne przeszło krzyżowe; w pozostałych wnętrzach - strop belkowy z pułapem z płyty paździerzowej; oraz stropy z podsufitką z płyt kartonowo - gipsowych.

17. Piwnica
