KRAJOWY OŚRODEK BADAŃ I DOKUMENTACJI ZABYTKÓW W WARSZAWIE  
KARTA EWIDENCYJNA ZABYTKÓW ARCHITEKTURY I BUDOWNICTWA

**PLEBANIA PASTORA PRYMARIUSZA  
W ZESPOLE KOŚCIOŁA POKOJU**

1763 r., p. XIX w.

**ŚWIDNICA**

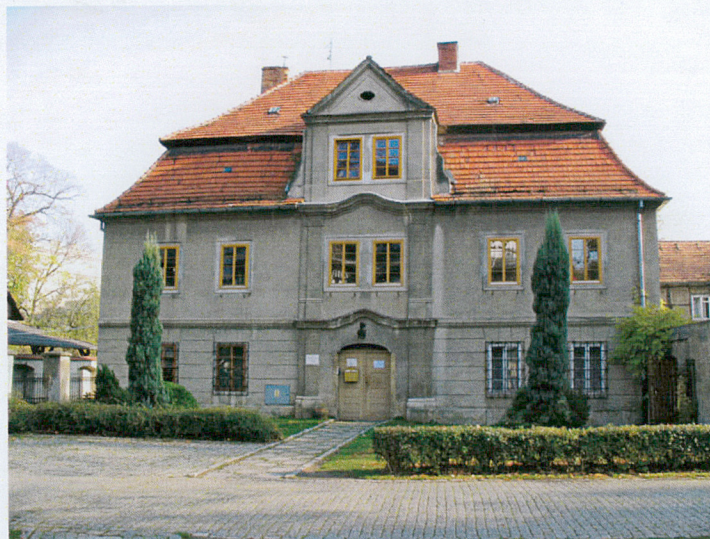
Elewacja zachodnia.

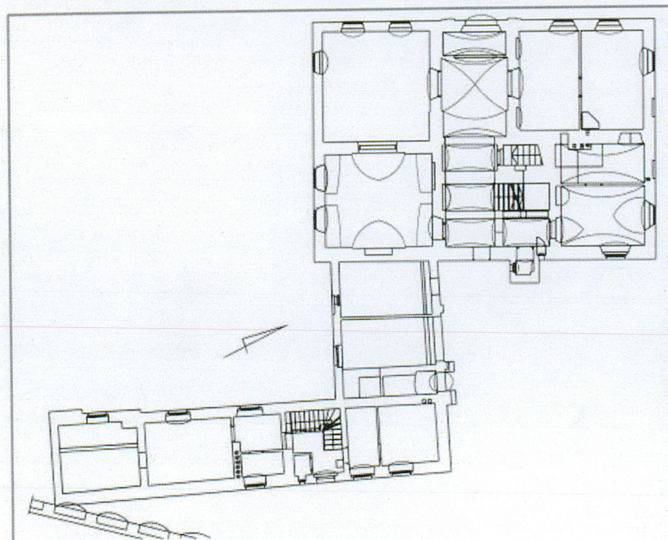
ryc. II. Rzut budynku w skali 1:400.

Budynek założony na planie prostokąta, o osi podłużnej północ-południe, z sienią przelotową na osi, trójtraktowy. Przy południowej części wschodniej elewacji prostokątny łącznik przechodzący w kierunku południowym w oficynę założoną na planie mocno wydłużonego prostokąta. Zarys układu przypomina uproszczoną i odwróconą literą Z.

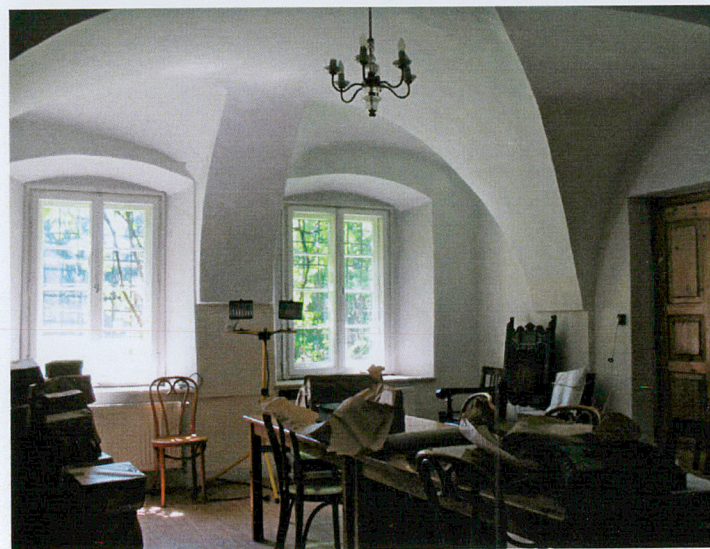
Wnętrze dawnej biblioteki.

Kancelaria i biblioteka – po przeciwnych stronach sieni, w trakcie tylnym. Nakryte jednoprzęstowym sklepieniem żaglastym z gurtami. Otwory okienne w głębokich niszach z lunetami nadokiennymi stworzonymi przez konstrukcję sklepienia.

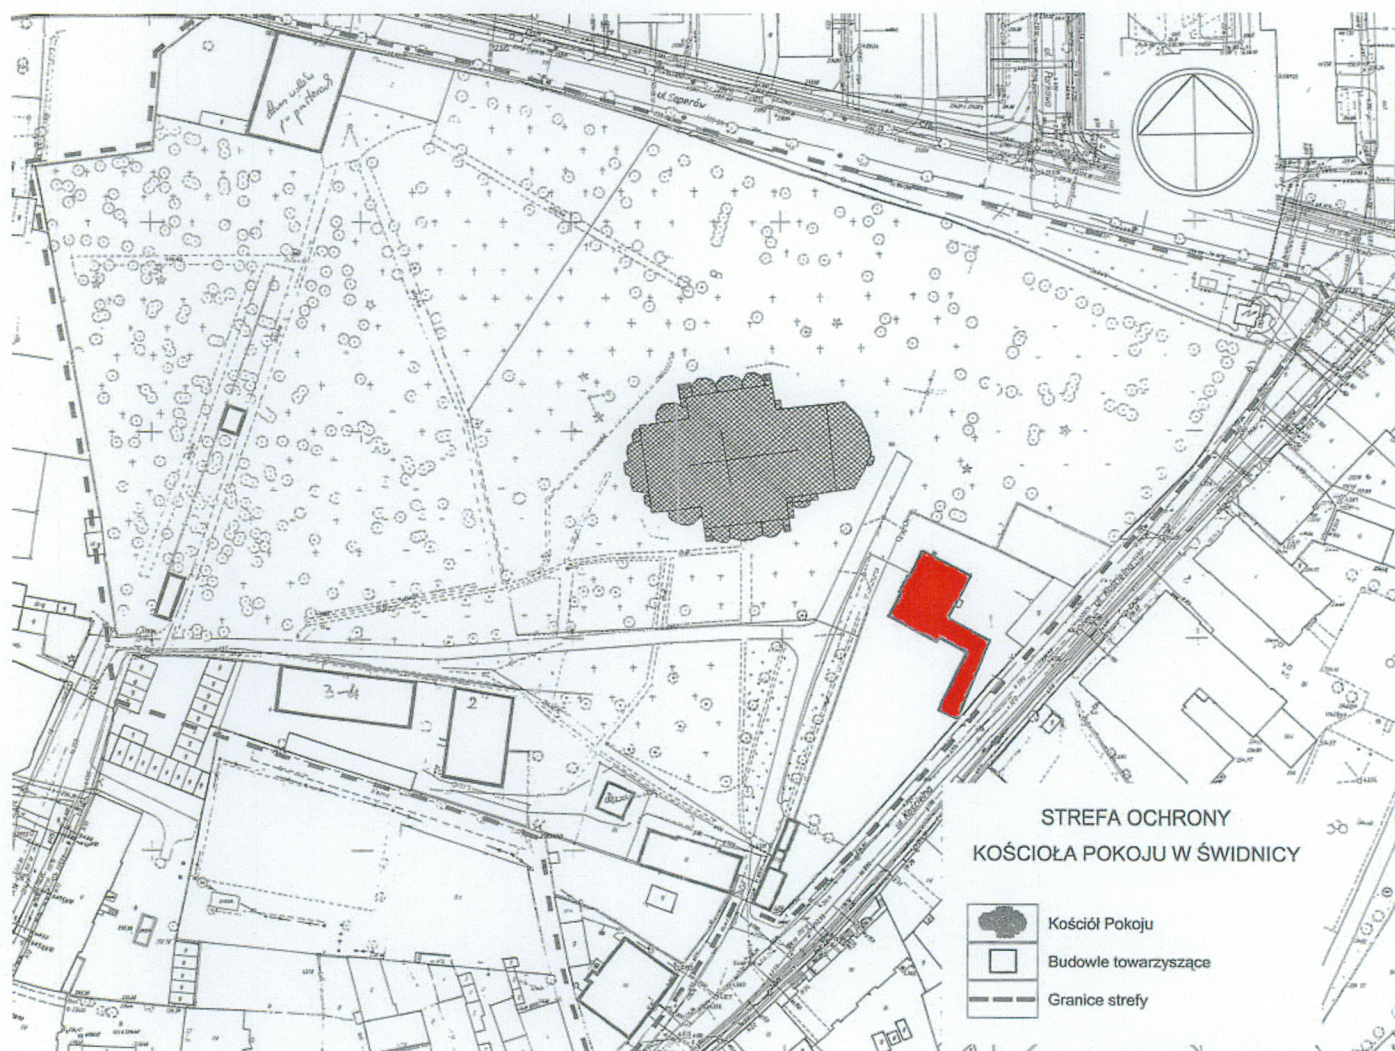
Budynek plebanii znajduje się we wschodniej części nieregularnej, wielobocznej parceli cmentarza, otoczonej murem granicznym z bramkami. Wzniesiony został kalenicowo, po wschodniej stronie Kościoła Pokoju, połączony od wschodu łącznikiem z oficyną sięgającą narożnikiem do wschodniego muru granicznego z furtką.

ryc. III. Plan sytuacyjny w skali 1:2000.

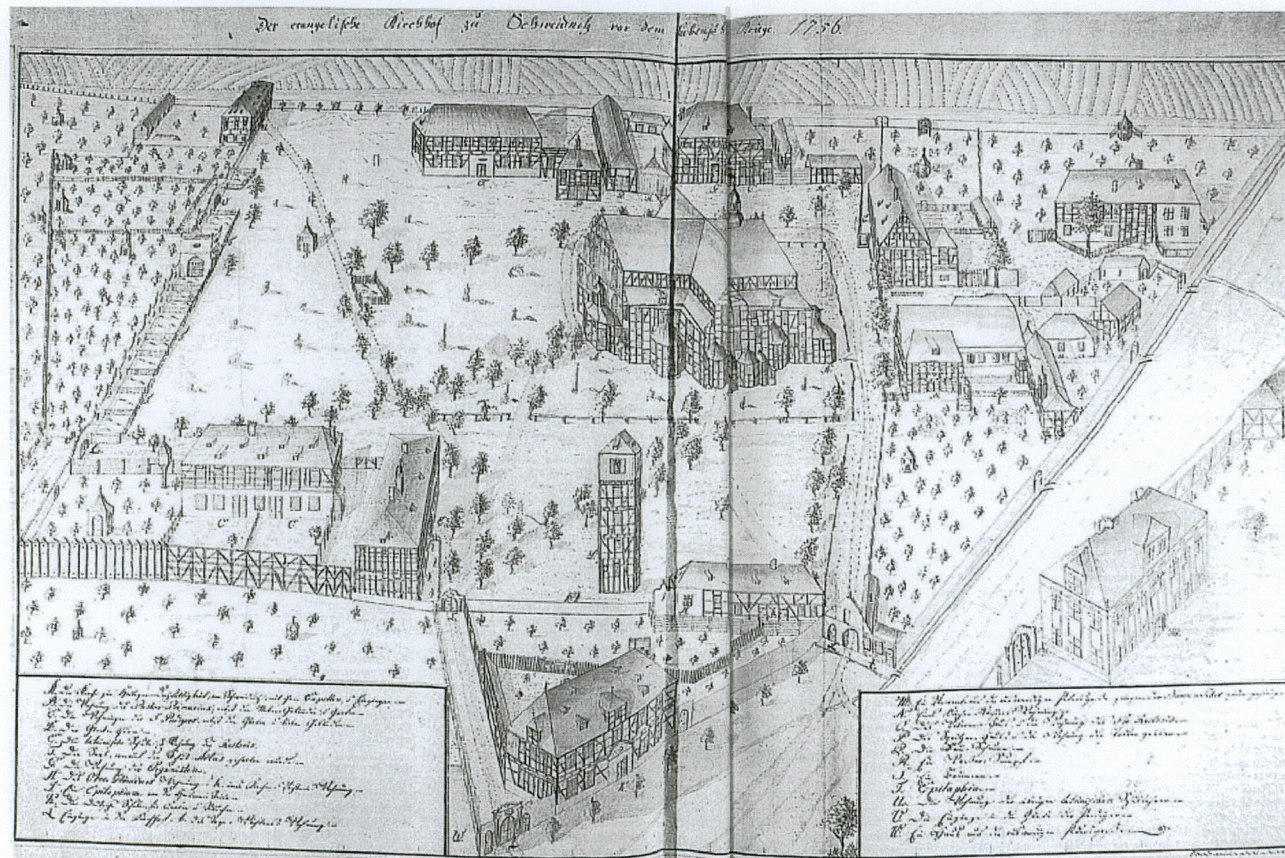
Pierwszy ikonograficzny przekaz założenia pochodzi z 1756 roku – rysunek nieznanego autora przedstawiający widok całego założenia Kościoła Pokoju sprzed wojny siedmioletniej (1756-1763). Przedstawiona na nim plebania to II kondygnacyjny budynek o konstrukcji ryglowej, z przybudówką od pd/wschodu, nakryty stromym dachem dwuspadowym ustawiony szczytowo w stosunku do kościoła, posadowiony na głębokiej działce z obiektami gospodarczymi na zapleczu. Narożnikowo połączony z domem dzwonnika z sygnaturką.

ryc. V. Kościół Pokoju w Świdnicy i zabudowania towarzyszące – rys. nieznanego autora, 1756.

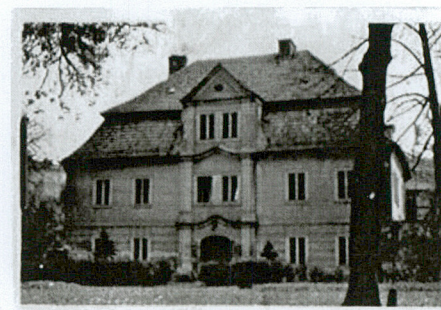
ryc. VI. Elewacja zachodnia, fot. z 1959 r., za kartą zieloną.

Elewacja zachodnia – frontowa – II kondygnacyjna. I kondygnacja 5. osiowa, na osi środkowej III kondygnacyjny pseudoryzalit ze zdwojonymi oknami, zwieńczony trójkątnym szczytem. Tynkowe boniowanie I kondygnacji o rysunku pasowym, z motywem szerokiego klinca nad otworami okiennymi. Gzymsy kordonowe pseudoryzalitu o linii falistej, profilowane. Wszystkie otwory okienne prostokątne, w płaskich tynkowych opaskach, ze stolarką 8. dzielną, współczesną. Okna w I kondygnacji okratowane, na 3. osi portal wejściowy z dwuskrzydłową bramą.

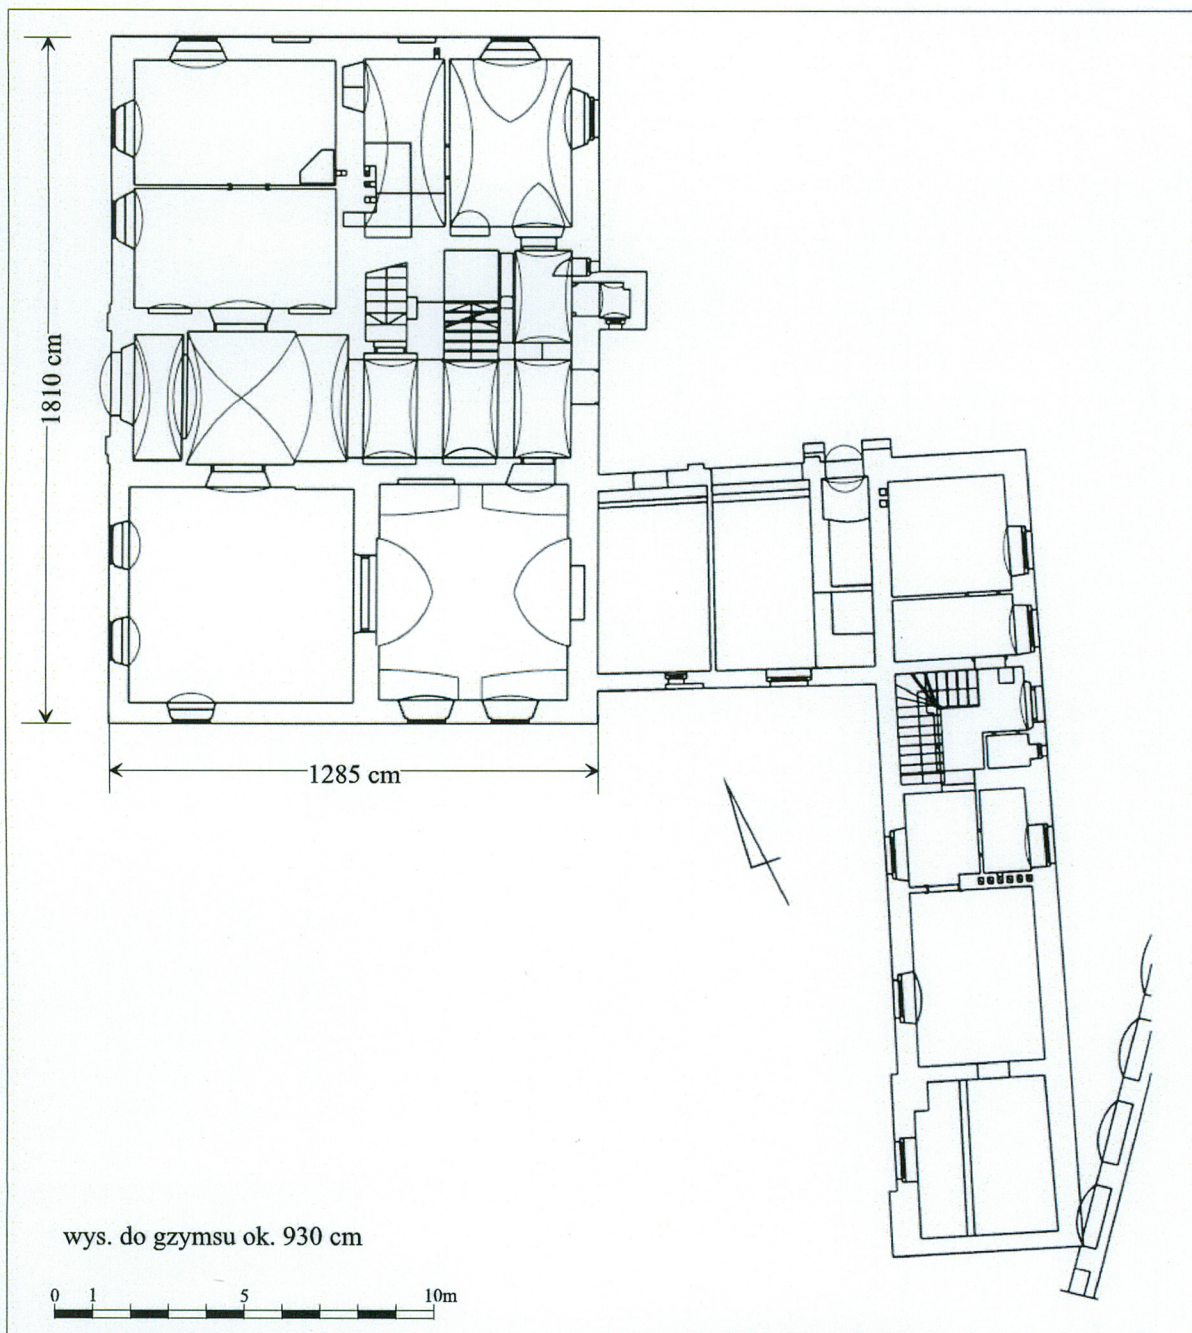
Wnętrze plebanii trójtaktowe, z sienią przelotową na osi. Pomieszczenia po jej obu stronach w układach korytarzowo-amfiladowych. Na wysokości środkowego prześła sieni wyprowadzona klatka schodowa wyprowadzająca poprzez trójbiegowe schody na II kondygnację. Przejście do łącznika (garaże) z wewnętrznego dziedzińca. Oficyna w układzie amfiladowym dostępna od strony ogrodu i ulicy.

ryc. VII. Rzut budynku w skali 1:200, wg pomiaru A. Gołembiewskiego, 2006 r.

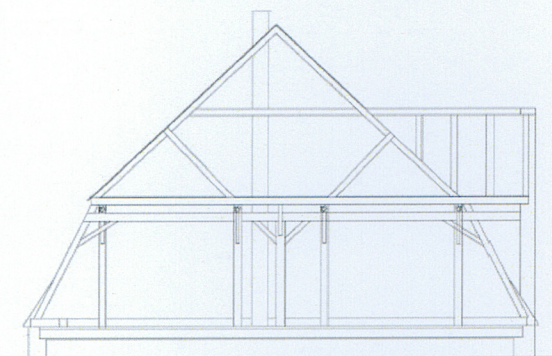
Wieżba dachowa – dach mansardowy – drewniana konstrukcja krokwiowo-jętkowa, płatwiowa.

ryc. VIII. Przekrój dachu nad plebanią, wg pomiaru A. Gołembiewskiego, 2006 r.

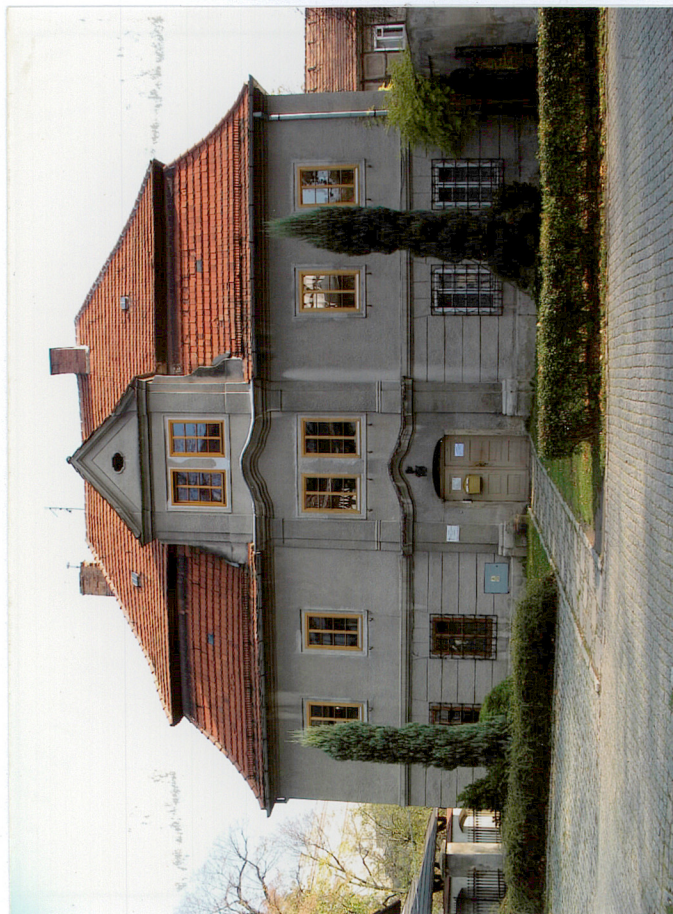
fot. 1. Elewacja zachodnia plebanii.

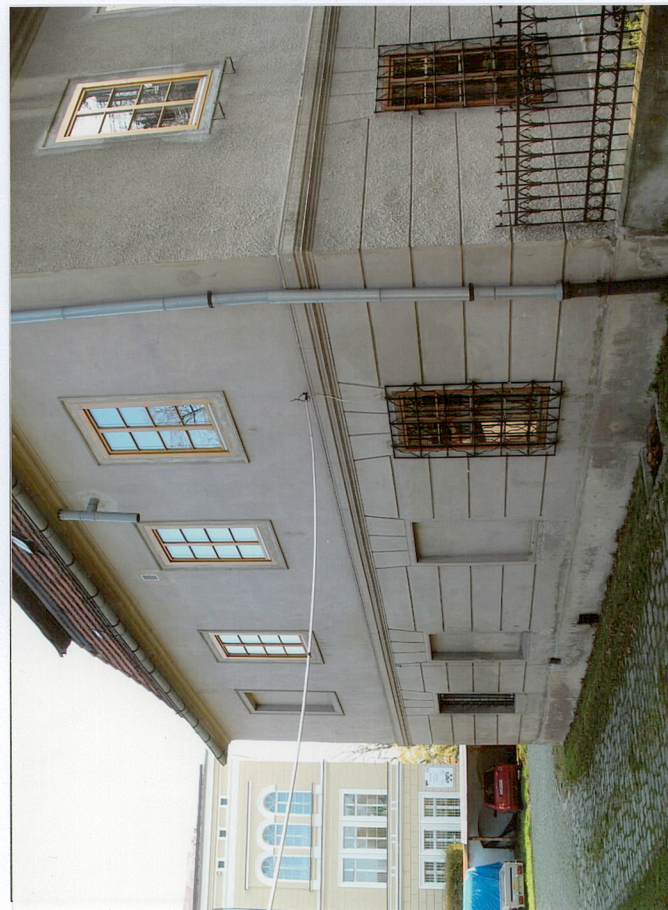
Elewacja północna – II kondygnacyjna, 4. osiowa. W I kondygnacji na osi 2. i 3. zamurowane otwory okienne. W II kondygnacji zamurowany otwór okienny na 1. osi. Dekoracja elewacji jak w elewacji frontowej.

fot. 2. Elewacja północna plebanii.

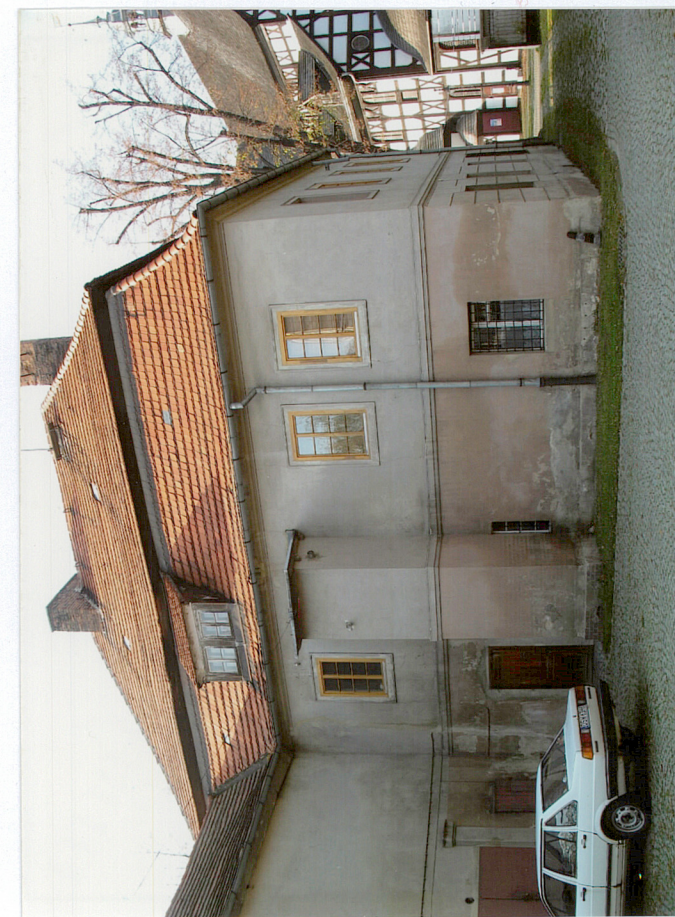
Elewacja wschodnia – II kondygnacyjna, 3. osiowa. Na 2. osi dawny ryzalit sanitarny częściowo zastaniający oś okienną. Elewacja pozbawiona dekoracji, gładko tynkowana. W I kondygnacji, na 1. osi prostokątny otwór wejściowy, na 3. osi prostokątny otwór okienny, okratowany, ze współczesną stolarką. Otwory okienne II kondygnacji prostokątne, stolarka 8. dzielna jak w elewacji frontowej. W połaci dachu podwójne, kwadratowe okna mansardowe.

fot. 3. Elewacja wschodnia plebanii.

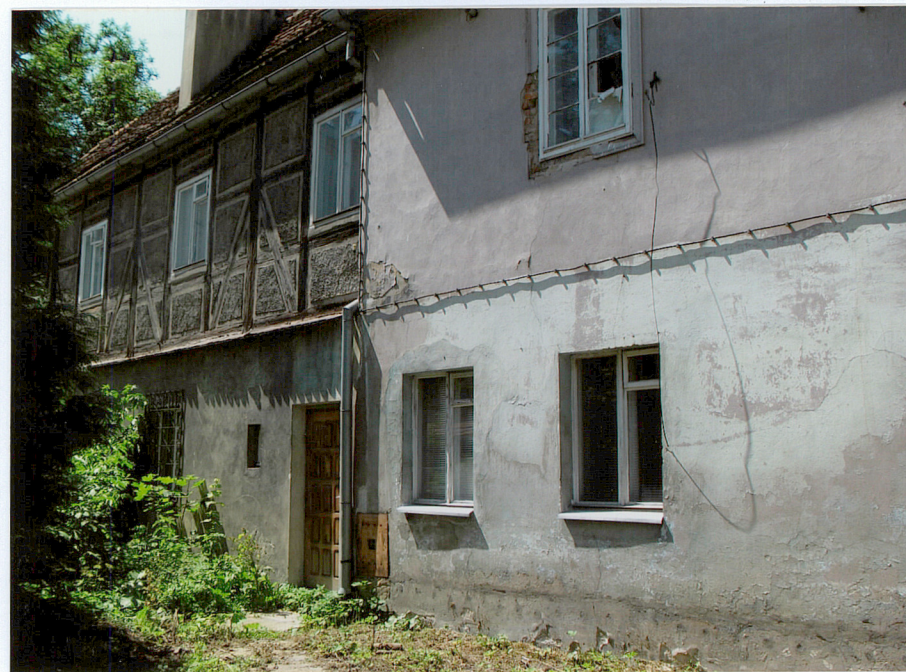
Elewacja wschodnia – II kondygnacyjna, w I kondygnacji 2. osiowa, ze współczesną stolarką dwuskrzydłową z lufcikiem, w II kondygnacji na 1. osiowa z oknem o stolarce sześciiodzielnej

Elewacja wschodnia – II kondygnacyjna, 2. osiowa w I kondygnacji, 4. osiowa w II kondygnacji. W I kondygnacji murowana podwalina, w II kondygnacji szachulec. Prostokątne otwory okienne, okna dwuskrzydłowe sześciiodzielne.

fot. 6. Elewacja wschodnia łącznika i oficyny.

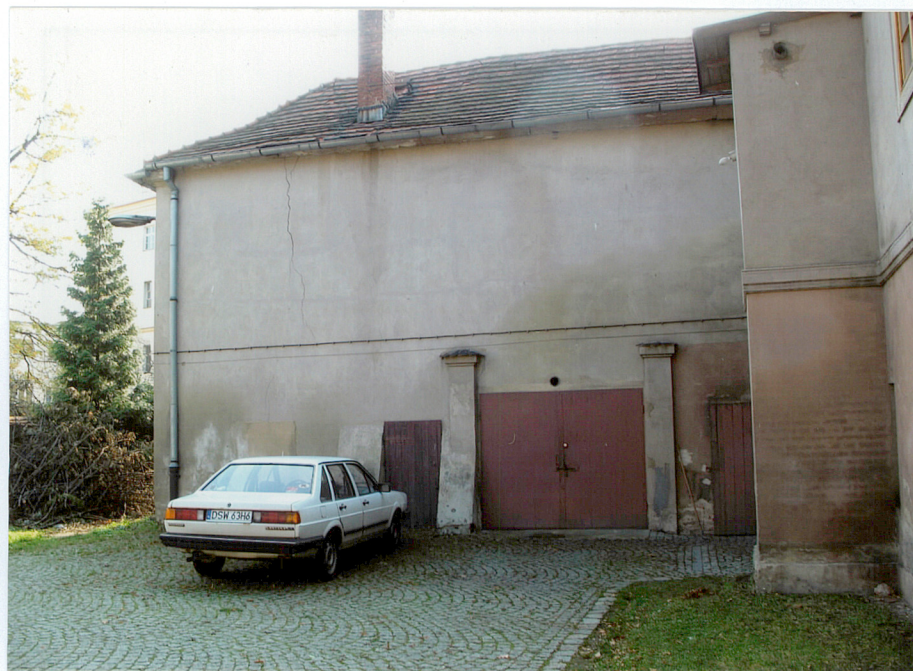
Elewacja północna – II kondygnacyjna, 3. osiowa. W I kondygnacji 2 pary prostokątnych drzwi gospodarczych – pełnych oraz flankowana pilastrami (sugerować może istnienie w tym miejscu pierwotnie bramy wjazdowej) szeroka brama garażowa. Adaptacje współczesne. II kondygnacja ślepa, bez dekoracji.

fot. 5. Elewacja północna łącznika.

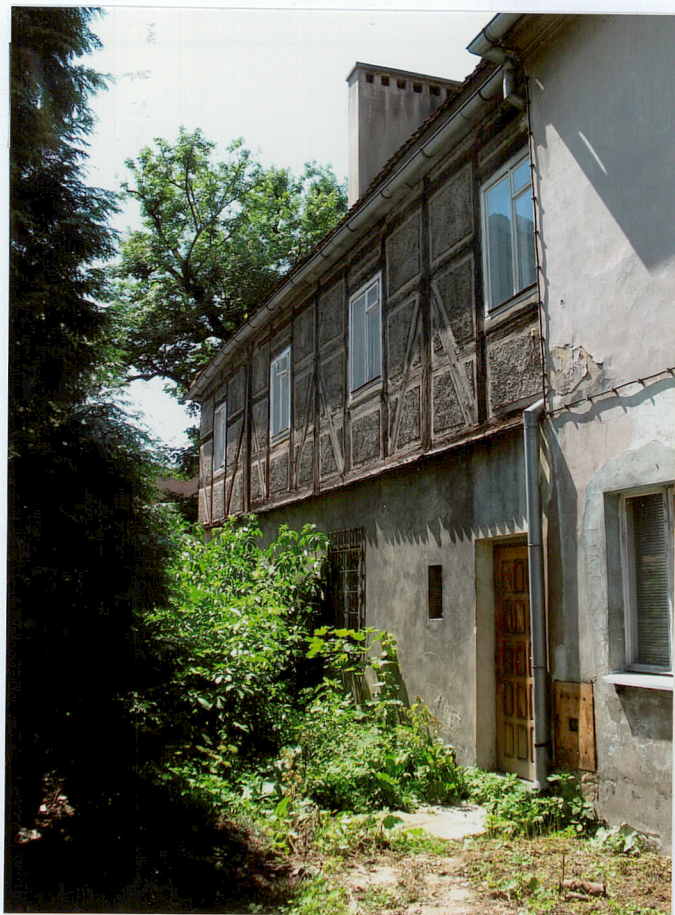
fot. 8. Elewacja wschodnia oficyny.

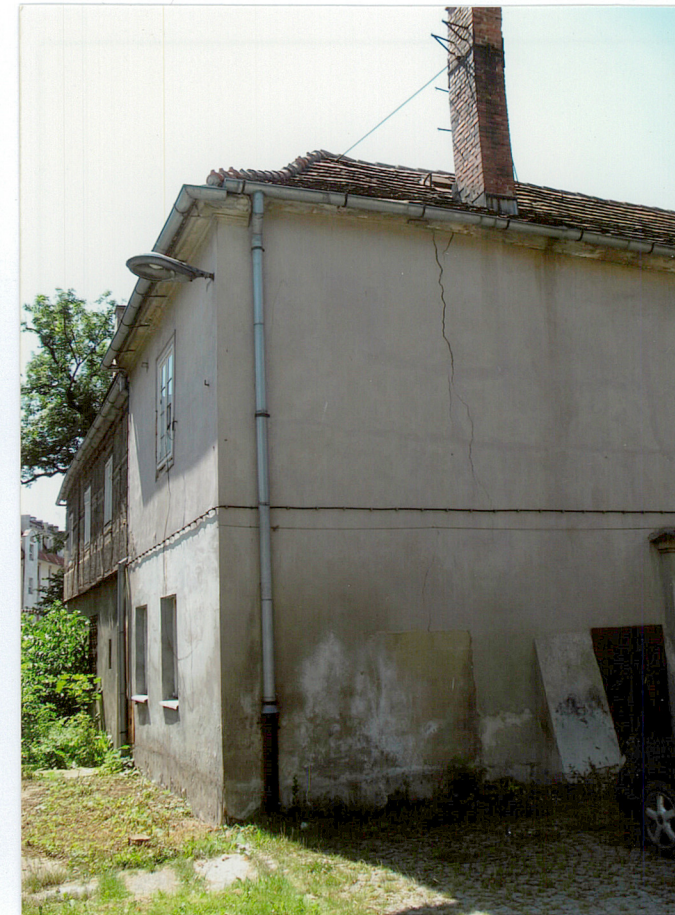
fot. 10. Narożnik łącznika z widocznym pęknięciem ściany.

14. Kubatura ok. 3500m <sup>3</sup>	15. Powierzchnia użytkowa ok.380m <sup>2</sup>	16. Przeznaczenie pierwotne plebania	17. Użytkowanie obecne plebania
18. Prace budowlane i konserwatorskie, ich przebieg i dokumentacja  bieżące prace remontowe wymiana stolarki okiennej na współczesną. wykonaną wg wzoru.		19. Stan zachowania (fundamenty, ściany zewnętrzne i wewnętrzne, sklepienia, stropy, konstrukcja i pokrycie dachu, wyposażenie i instalacje) Budynek plebanii w stanie dobrym, widoczne ślady zamakania od dołu ściany wschodniej. Budynek łącznika – pionowe pęknięcie w ścianie północnej narożnika północno-wschodniego. Oficyna – miejscowe ubytki tynku.  20. Istniejące zagrożenia, najpilniejsze postulaty konserwatorskie Osuszyć budynek plebanii. Określić powody pęknięcia ściany narożnej i zabezpieczyć. Wymienić współczesne okna oficyny na wielopodziałowe wg wzoru.

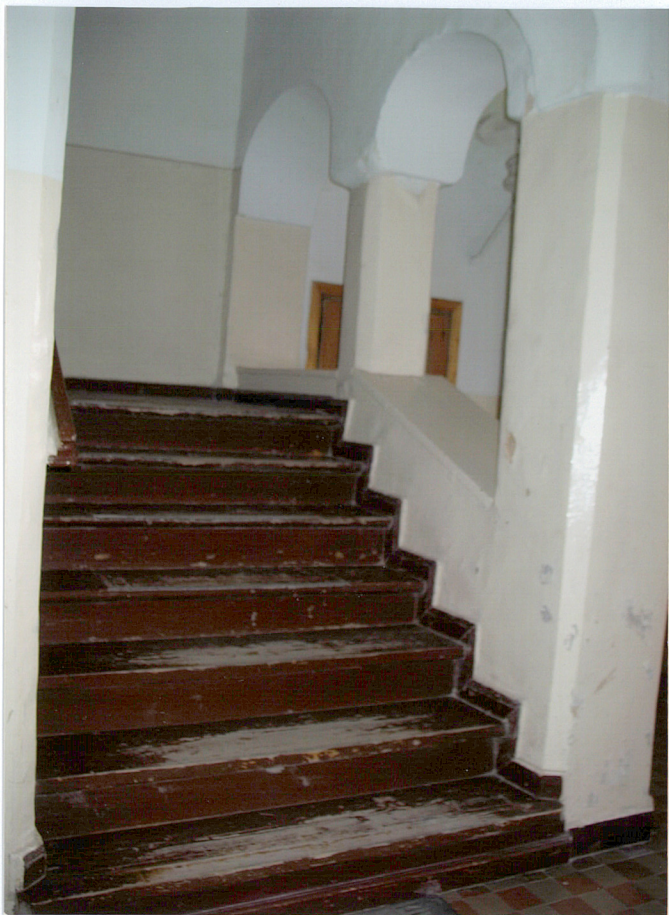
Schody – w budynku plebanii klatka schodowa wewnętrzna, murowana, otwarta w I kondygnacji arkadą wspartą na 8. bocznym granitowym słupku. Schody 3 biegowe, łamane, drewniane, przyściennie.

fot. 11. Arkady w pierwszym biegu schodów plebanii.

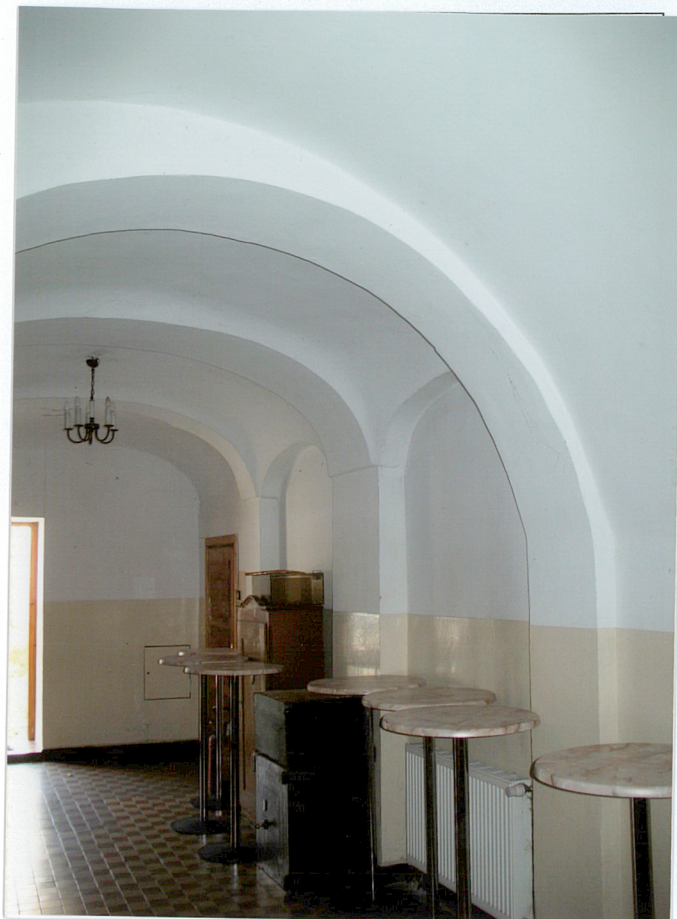
Sień – nakryta trójpłaszczyznowym sklepieniem żaglastym ze spływającymi na ściany boczne masywnymi gurtami.

fot. 12. Sklepienia sieni plebanii.

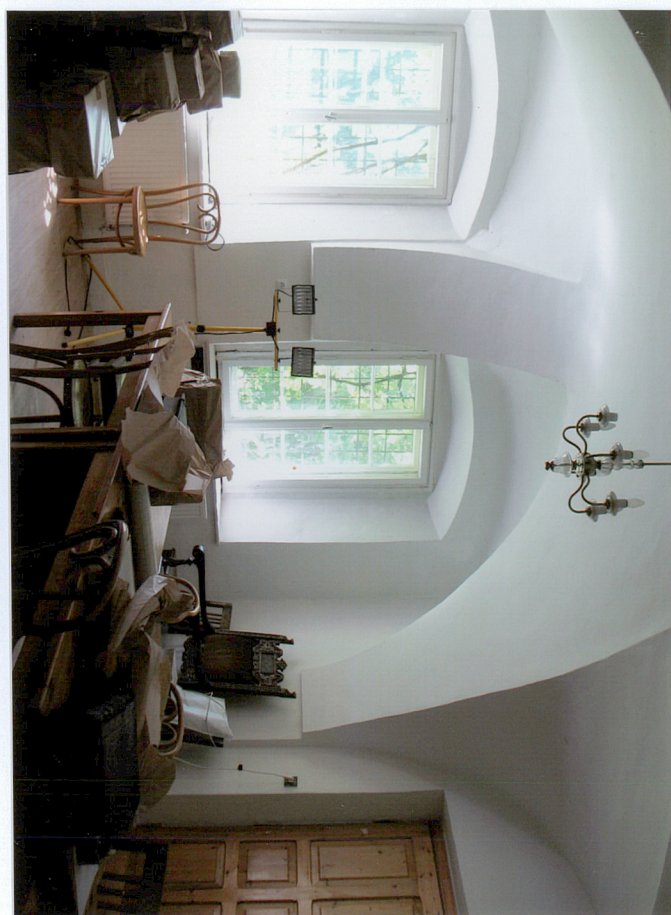
fot. 13. Sklepienia dawnej biblioteki w trakcie tylnym plebanii.

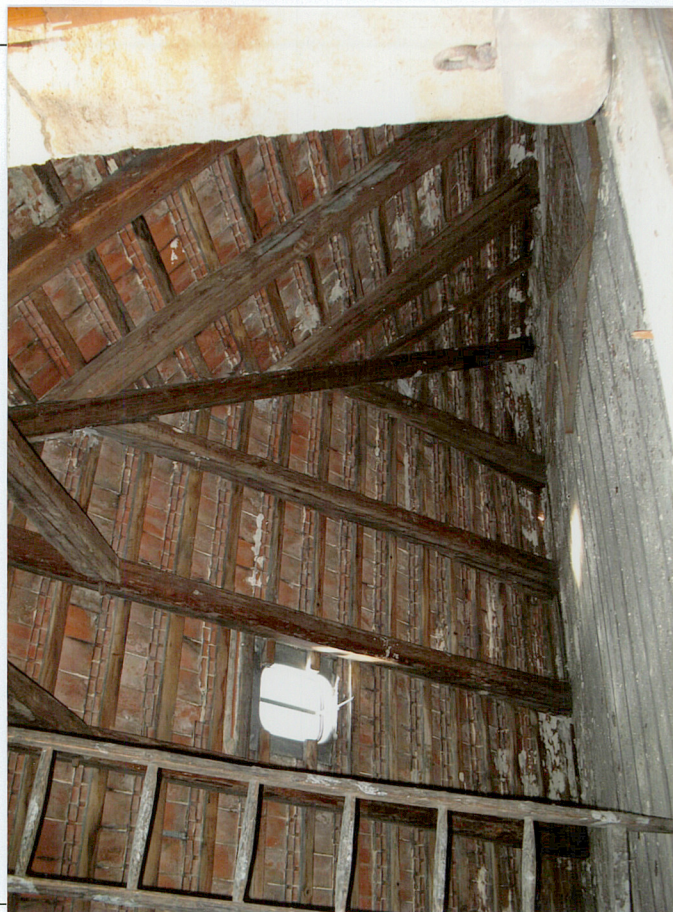
fot. 14. Więźba dachowa plebanii.

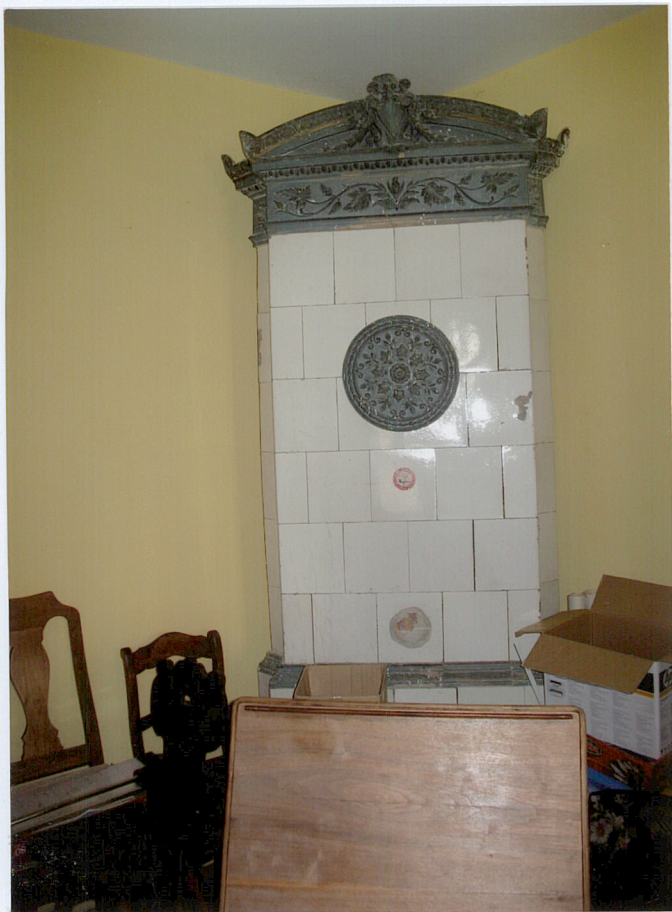
piec kaflowy z k. XIX w.

fot. 17. Piec kaflowy.
