DOLNOŚLĄSKIE

1. Obiekt KALWARYJNA KAPLICA PIELGRZYMKOWA: VI STACJA KRAJOBRAZOWEJ DROGI KRZYŻOWEJ - ŚW. WERONIKA OCIERA TWARZ JEZUSOWI /por. karta zbiorcza: kalwaria wambierzycka, nr 44/

WAMBIERZYCE

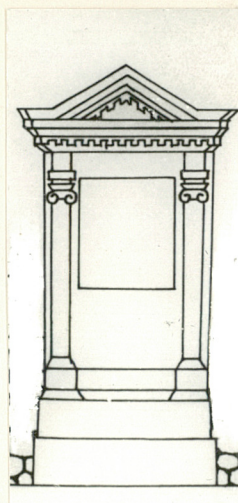
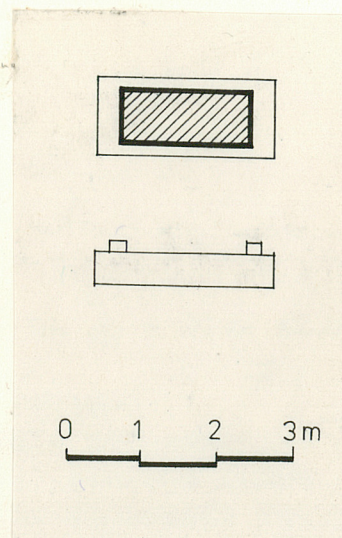
VI stację krajobrazowej drogi krzyżowej zlokalizowano we wschodniej części miasta, na Górze Kalwarii, w rejonie kaplicy Grobu Chrystusa, w pobliżu ciągu "Wielkich Schodów". Jest to kapliczka murowana, tynkowana, na kamiennym cokole i z kamiennym szczytem. Wzniesiona na planie prostokąta, w formie prostopadłościanu, należy do typu słupowego kaplic kalwaryjnych. Związana tympanonem, w elewacji posiada obraz obustronnie ujęty pilastrami. Obraz przedstawia Św. Weronikę ocierającą twarz Chrystusa. Obiekt nie posiada instalacji.
