1007/1 OWCZARNIA

1823 r.

DAMIANOWO

13. Opis (sytuacja, materiał i konstrukcja, rzut, bryła; elewacje, dach wnętrze wyposażenie, instalacje)

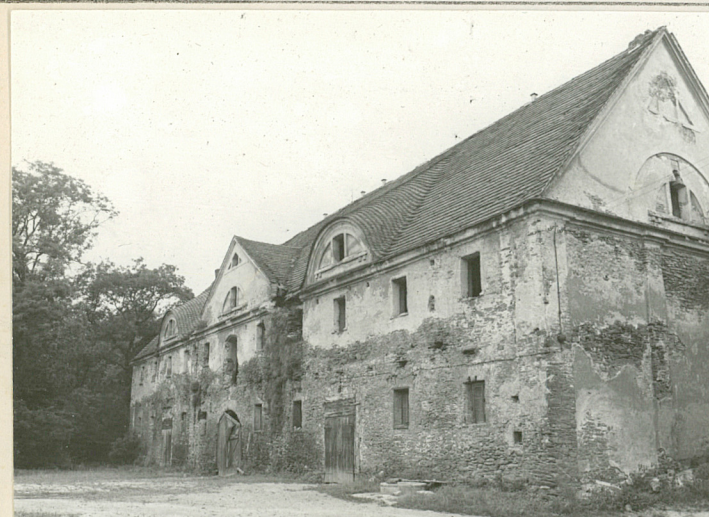
Owczarnia-widok od strony pd.

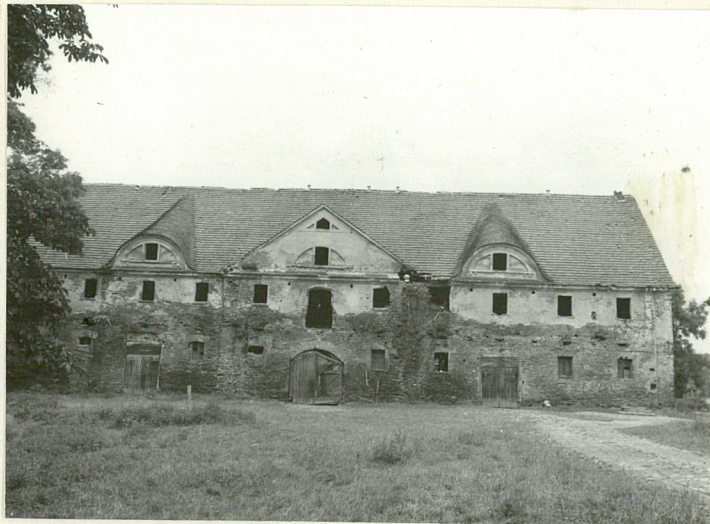
Elewacja frontowa, główna południowa: 2-kondygnacyjna, 11-osiowa, symetryczna, na niskim cokole, częściowo podpiwniczona /2 skryjne osie z każdej strony/. Brak tynków do wysokości okien 2 kondygnacji uniemożliwia dostrzeżenie podziałów poziomych, które akcentowane są jedynie przez regularne rozmieszczone małe, prostokątne otwory wentylacyjne między 1 i 2 kondygnacją oraz pod gzymsem wieńczącym, uskokowym. Podziały pionowe - 2 lizenami wydzielającymi 3-osiową część środkową i 2 narożnymi. Część środkowa 2-kondygnacyjna, z trójkątnym frontonem; w osi wejście główne do owczarni, półokrągłe, zamykane drzwiami drewnianymi, spągowymi, 2-skrzydłowymi na zawiasach pasowych. Wyżej - otwór drzwiowy, łukowy, odcinkowy, drzwi drewniane, listwowe na zawiasach pasowych, 1-skrzydłowe. Na 1 i 2 kondygnacji po 2 prostokątne otwory okienne z nadprożem i ławą ceglana, w gładkiej opasce /tylko na 2 kondygnacji/. Trójkątny szczyt ceglany, otynkowany. W tympanonie łukowy, odcinkowy otwór okienny w gładkim obramieniu w tynku i półokrągłym łuku wspartym na belce z podwieszonym fryzem kostkowym także w tynku. Wyżej identycznie wyodrębniona płycina o trójkątnym kształcie, w której małe okienko /obecnie gołębnik/.

1. Elewacja frontowa południowa
2. Elewacja zachodnia
3. Elewacja północna
4. Elewacja wschodnia
5. Mur przy owczarni

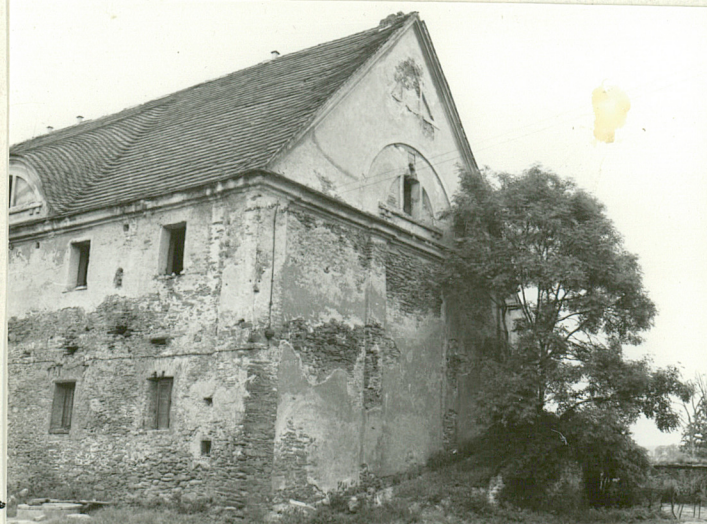
Elewacja wschodnia: szczytowa, 1-kondygnacyjna, dzielona poziomo gzymsem na wysokości gzymsu wieńczącego elewacji frontowej, mocno wysadzonym, profilowanym, krytym dachówką karpiówką. Podział pionowy 4 lizenami na 3 przęsła. Od lewej ku prawej stronie wznosi się przez całą szerokość elewacji podjazd transportowy z kamienia łamanego i cegły, prowadzący poza ścianę szczytową, gdzie skręcając wznosi się do poziomu 2 kondygnacji. Od strony wsch. podjazd jest odsłonięty, od strony pn. nakryty 1-spadowym dachem, stanowiącym przedłużenie połaci dachu korpusu. Szczyt zdobiony płycinami w cegle i tynku opracowanymi identycznie, jak wcześniej opisany sz

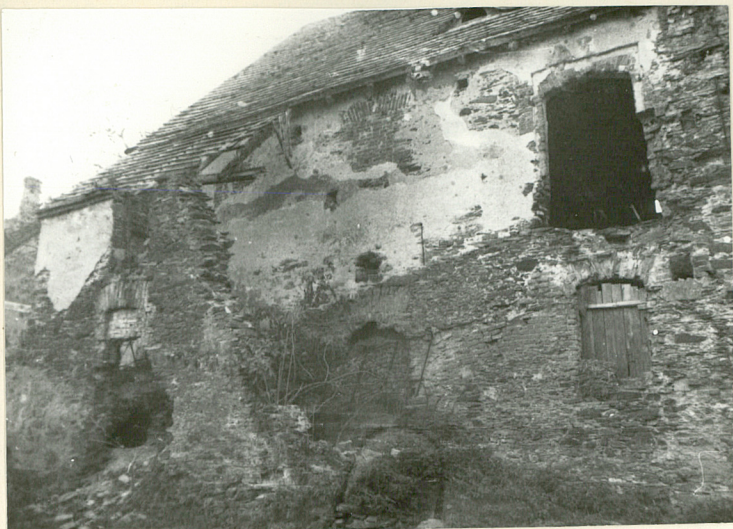
8

- 6. Podjazd wschodni
- 7. Tablica erekcyjna w el. wschodniej
- 8. Zniszczony podjazd wsch.-  
widok od strony pn.
- 9. Szczyt zachodni
- 10. Podjazd zachodni

20. Najpilniejsze postulaty konserwatorskie  - odwodnić obiekt - uzupełnić ściany i konstrukcje - otynkować ściany zewnętrzne i wewnętrzne - uzupełnić brakujące okna - zrekonstruować dobudówki - zakonserwować więźbę dachową - naprawić podjazdy

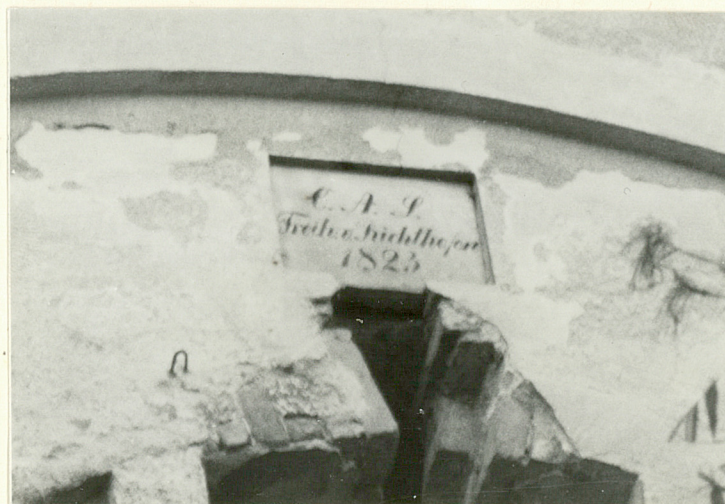
7

szczyt trójkątny pd. elewacji. Dodatkowo w środku pola płyciny półokrągłej znajduje się piaskowcowa kwadratowa tablica z wygrawerowanym napisem: " C.A.J. / Freih. Richthofen/ 1823 ".

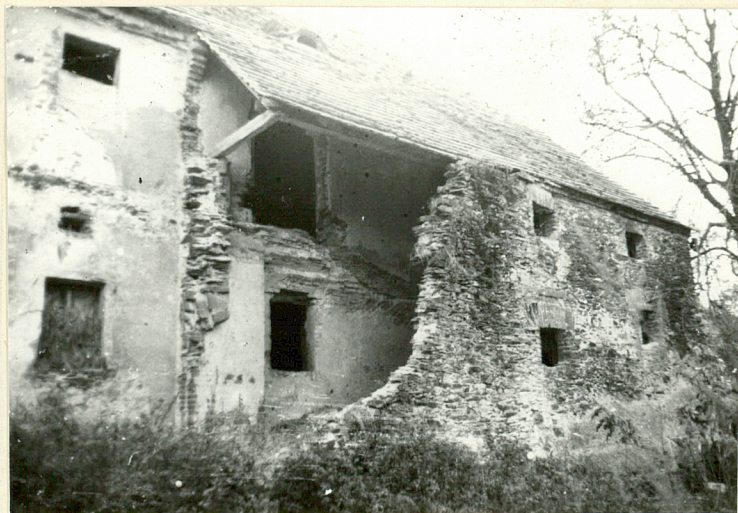
11. Zniszczony podjazd zach., -od pn.  
 12. Fragment elewacji frontowej  
 13. Wnęka pod zniszczonym podjazdem zach.  
 14. Wejście do piwnicy zachodniej  
 15. Wejście północne do owczarni

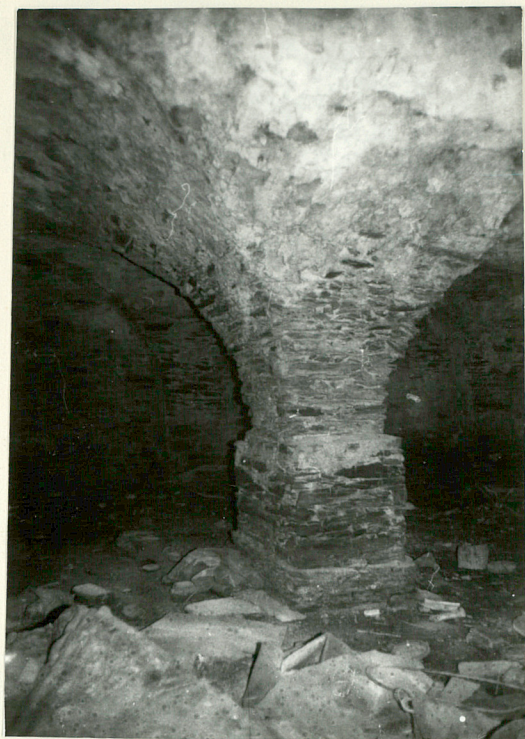
16

16. Piwnica zachodnia: filar  
17. Piwnica zachodnia: przesłó  
18. Wnętrze, parter: kolumna

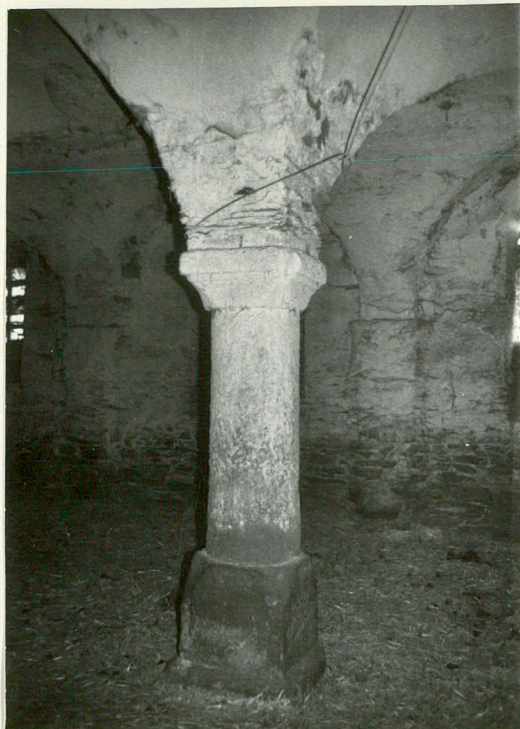
18

Wnętrze: układ korpusu 3-traktowy, wnętrze halowe, nakryte w całości sklepieniami krzyżowymi wspartymi na kolumnach z bazami i głowicami kostkowymi oraz na półfilarach ściennych, szerokości 3 przęseł, długości 11 przęseł. Ściany spięte stalowymi kotwami. Wnętrze 2 kondygnacji otwarte na poddasze powtarza układ kolumn parteru układem słupów drewnianych więźby, stojących na kamiennej podstawie o formie jak na parterze. Belki wiązarów wsparte na murze i podparte płatwiami leżącymi na słupach. Przy ścianach szczytowych 2 kanałowe kominy. Piwnice - sklepienie krzyżowo, wsparte na filarach kwadratowych z łupka i półfilarach ściennych, 2 przęsłowe. Wnęka pod podjazdem sklepiena kolebkowo ceglą.

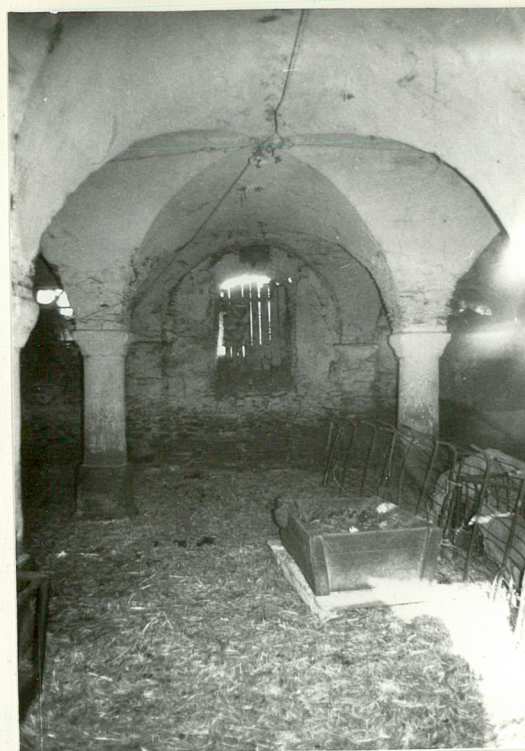
19

19. Wnętrze, parter: przesłó  
20. Wnętrze j.w.: kolumna i półfilar ścienny  
21. Wnętrze, parter: widok ogólny

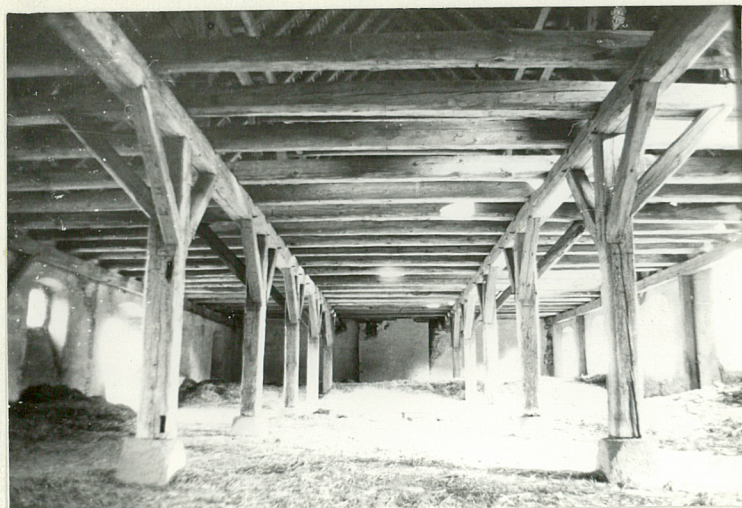
22

22. II kondygnacja: otwarte poddasze

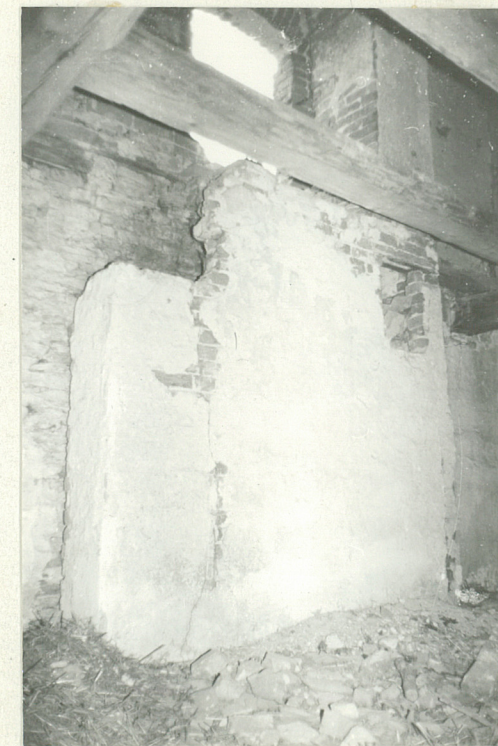
24

24. Ruina komina II kondygnacji
