1. Obiekt KALWARYJNA KAPLICA PIELGRZYMKOWA: IX STACJA KRAJOBRAZOWEJ DROGI KRZYŻOWEJ - III UPADEK CHRYSZTUSA /por. karta zbiorcza: kalwaria wambierzycka, nr 47/

2 poł. XIX w.

WAMBIERZYCE

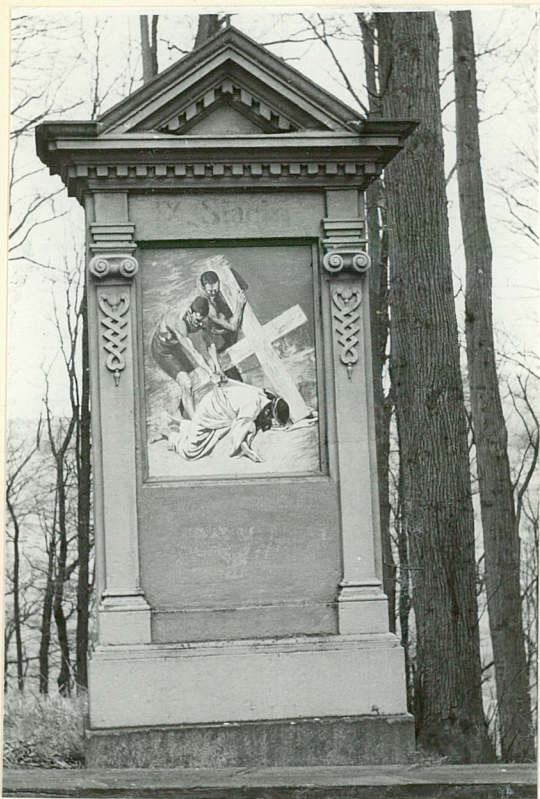
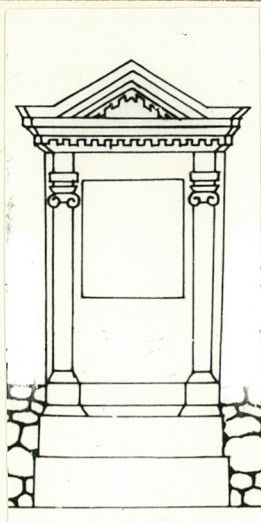
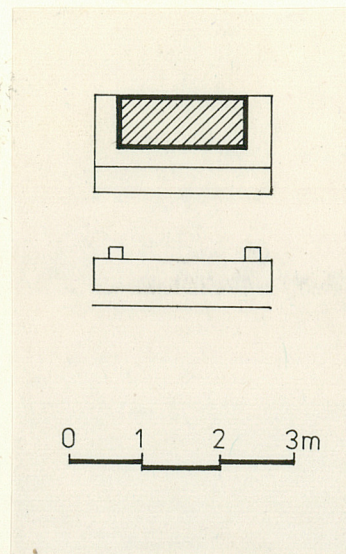
11. Zdjęcia, plan sytuacyjny, rzuty, elewacja

IX stację krajobrazowej drogi krzyżowej zlokalizowano we wschodniej części miasta, na południowym stoku Góry Kalwarii, w pobliżu ciągu "Wielkich Schodów". Jest to kapliczka murowana, tynkowana, na kamiennym cokole i z kamiennym szczytem. Wzniesiona na planie prostokąta, w formie prostopadkościanu, należy do typu słupowego kaplic kalwaryjnych. Zwieńczona tympanonem, w elewacji posiada obraz obustronnie ujęty pilastrami. Obraz przedstawia scenę III upadku Chrystusa pod krzyżem. Obiekt nie posiada instalacji.

<p>20. Najpilniejsze postulaty konserwatorskie</p> <p>Wzmocnienie konstrukcji /tympanon/, drobne zabiegi konserwatorskie /obraz, napisy na elewacji/.</p>
