1. Obiekt KALWARYJNA KAPLICA PIELGRZYMKOWA: XII STACJA KRAJOBRAZOWEJ DROGI KRZYŻOWEJ - JEZUS UMIERA NA KRZYŻU /por. karta zbiorcza: kalwaria wambierzyska, nr 50/

2. Czas powstania
2 poł. XIX w.

3. Miejscowość
WAMBIERZYCE

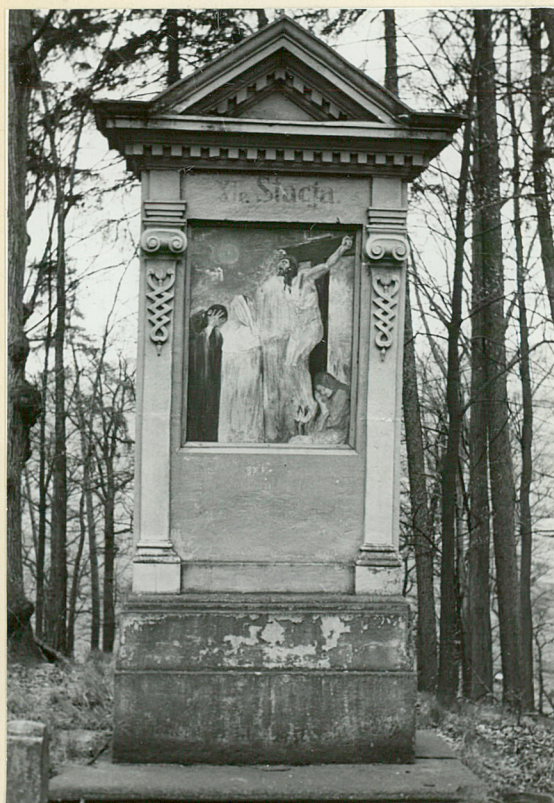
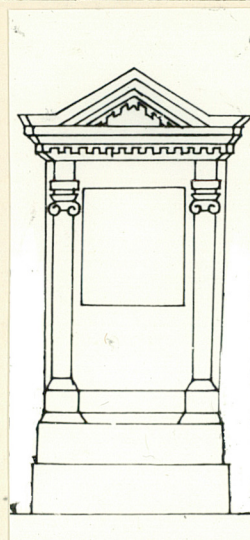
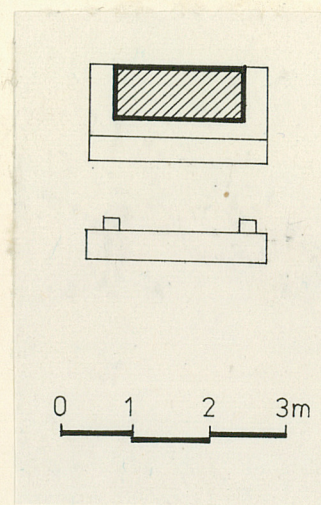
11. Zdjęcia, plan sytuacyjny, rzuty, elewacja

XII stację krajobrazowej drogi krzyżowej zlokalizowano we wschodniej części miasta, na południowym stoku Góry Kalwarii, w pobliżu ciągu "Wielkich Schodów". Jest to kapliczka murowana, tynkowana, na kamiennym cokole i z kamiennym szczytem. Wzniesiona na planie prostokąta, w formie prostopadłościanu, należy do typu słupowego kaplic kalwaryjnych. Zwieńczona tympanonem, w elewacji posiada obraz obustronnie ujęty pilastrami. Obraz przedstawia scenę śmierci Jezusa na krzyżu. Obiekt nie posiada instalacji.

<p>20. Najpilniejsze postulaty konserwatorskie</p> <p>Osuszenie cokołu, wzmocnienie konstrukcji /tympanon/, drobne zabiegi konserwatorskie /obraz, napisy na elewacji/.</p>

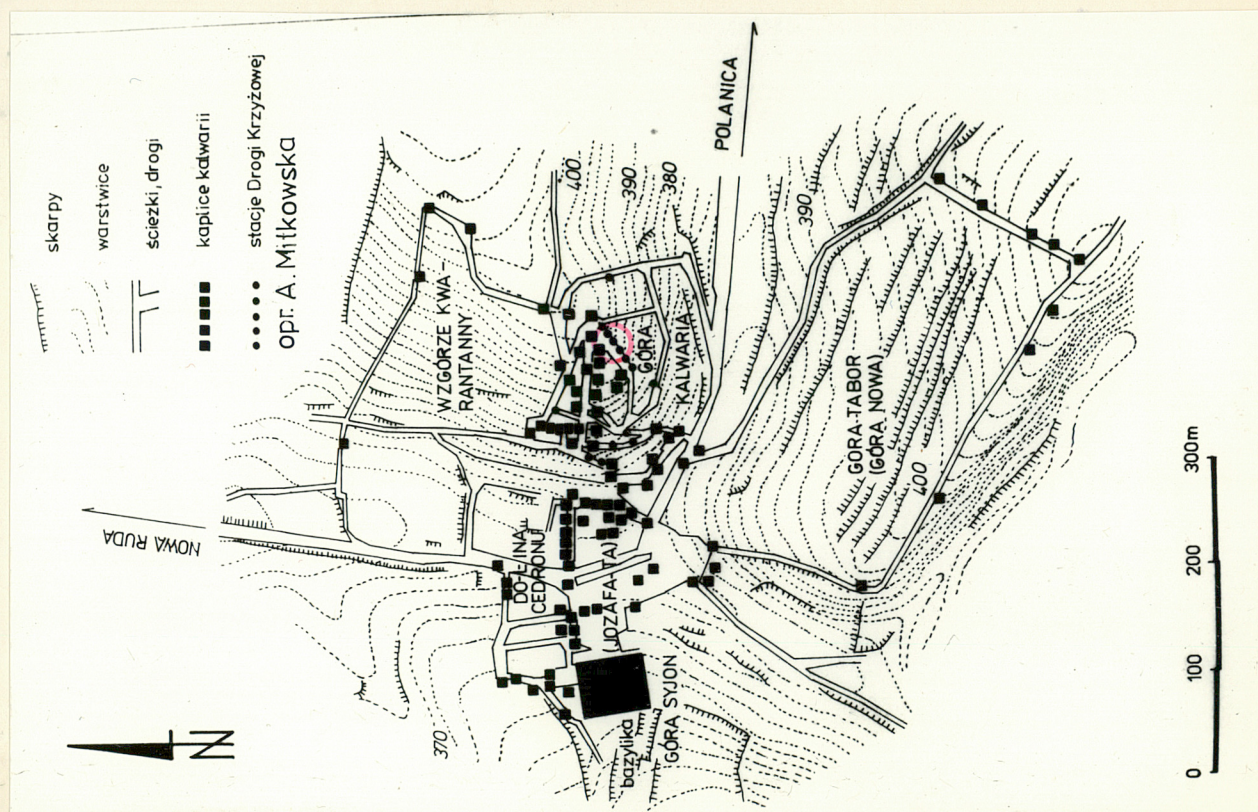
cd. poz. nr 11 - plan sytuacyjny.

Plan sytuacyjny zamieszczono w poz. nr 13
