1. Obiekt KALWARYJNA KAPLICA PIELGRZYMKOWA: XIII STACJA KRAJOBRA-
-ZOWEJ DROGI KRZYŻOWEJ - JEZUS Z KRZYŻA ZDJĘTY /por. karta
zbiorcza: kalwaria wambierzycka, nr 51/

2. Czas powstania
2 poł. XIX w.

3. Miejscowość
WAMBIERZYCE

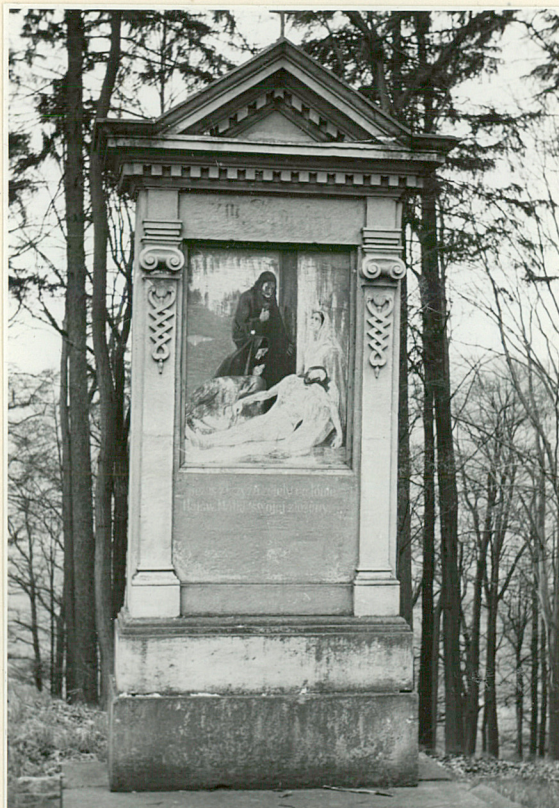
11. Zdjęcia, plan sytuacyjny, rzuty, elewacja

XIII stację krajobrazowej drogi krzyżowej zlokalizowano we wschodniej części miasta, na południowym stoku Góry Kalwarii, w pobliżu ciągu "Wielkich Schodów". Jest to kapliczka murowana, tynkowana, na kamiennym cokole i z kamiennym szczytem. Wzniesiona na planie prostokąta, w formie prostopadkościanu, należy do typu słupowego kaplic kalwaryjnych. Zwieńczona tympanonem, w elewacji posiada obraz obustronnie ujęty pilastrami. Obraz przedstawia scenę zdjęcia Chrystusa z krzyża i złożenia na łonie Marii. Obiekt nie posiada instalacji.

<p>20. Najpilniejsze postulaty konserwatorskie</p> <p>Wzmocnienie konstrukcji /tympanon/, drobne za- biegi konserwatorskie /obraz, napisy na ele- wacji/.</p>
