788/54

1. Obiekt KALWARYJNE KAPLICE PIELGRZYMKOWE: ŚWIĘTE SCHODY, KAPLICA MATKI BOSKIEJ BOLESNEJ /por. karta zbiorcza: kalwaria wambierzycka, nr 87,88/

WAMBIERZYCE

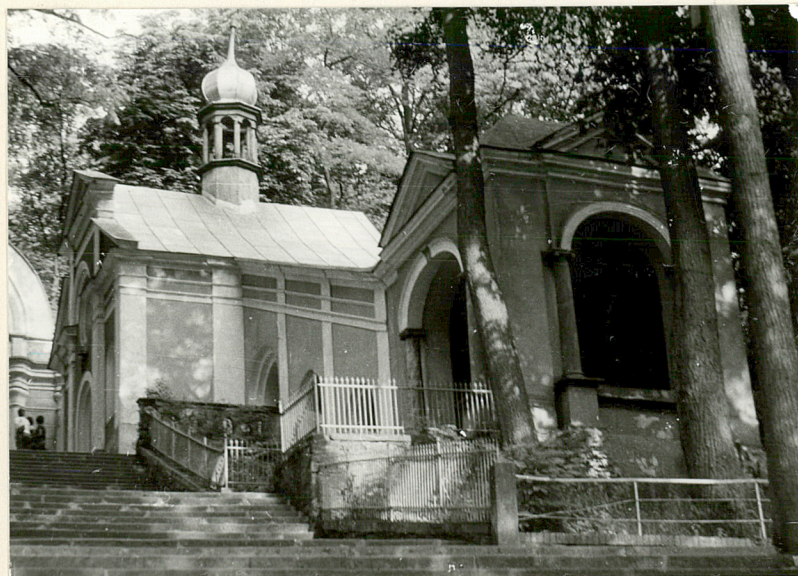
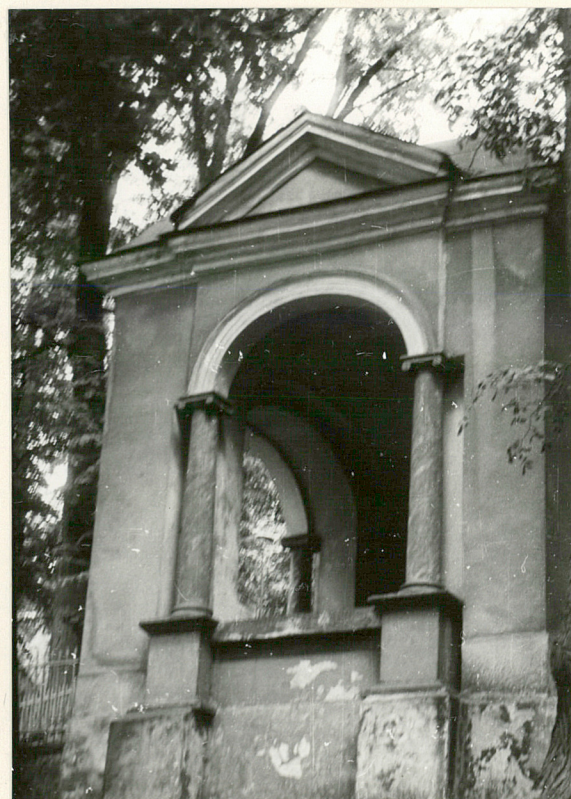
11. Zdjęcia, plan sytuacyjny, rzuty, elewacje

ŚWIĘTE SCHODY - murowane, tynkowane, wzniesione na planie wydłużonego prostokąta z wydzielonymi trzema częściami: dolnym przedsionkiem, właściwym biegiem schodów, górnym przedsionkiem. Dolny przedsionek w formie portyku, z trójkątnymi szczytami i pozorną kopułą; górny przedsionek z portalem w formie półkolistego łuku; właściwe schody posiadają elewację rozczłonkowaną pilastrami, na kamiennej podmurówce, i z niewielkimi półkolistymi okienkami. Kopuła części portykowej pokryta blachą, schody właściwe przekryte dachem 1 -spadowym /blachą/. Wewnątrz kaplicy: posadzka kamienna na całej długości, w części środkowej schody kamienne, przedsionek dolny z polichromią na ścianach, ponad schodami sklepienie kolebkowe, w obu przedsionkach sklepienia żaglaste.

KAPLICA MATKI BOSKIEJ BOLESNEJ - wzniesiona na planie prostokąta, w formie miniaturki świątyni. Elewacja frontowa 3 -osiowa, z 2 -kondygnacyjnym ryzalitem, z oknem - rozetą ponad portalem i z dwoma oknami po obu stronach portalu, zwieńczona sygnaturką. Dach 2 -spadowy, kryty blachą. Wewnątrz sklepiona kopuła, posadzka kamienna, na ścianach polichromia. Wyposażenie kaplicy stanowią: ołtarz główny i 2 boczne ołtarze, 6 obrazów na ścianach, w oknach ściany szczytowej drewniane figurki, 6 rzędów ławek. W obu kaplicach stolarka w oknach pojedyncza, drewniana, malowana, o drobnym podziale na niewielkie kwatery. Obiekt nie posiada instalacji. W górnym przedsionku Świętych Schodów grupa drewnianych polichromowanych figur.

<p>20. Najpilniejsze postulaty konserwatorskie</p> <p>Osuszenie fundamentów i ścian, wykonanie urządzeń odwadniających.</p>

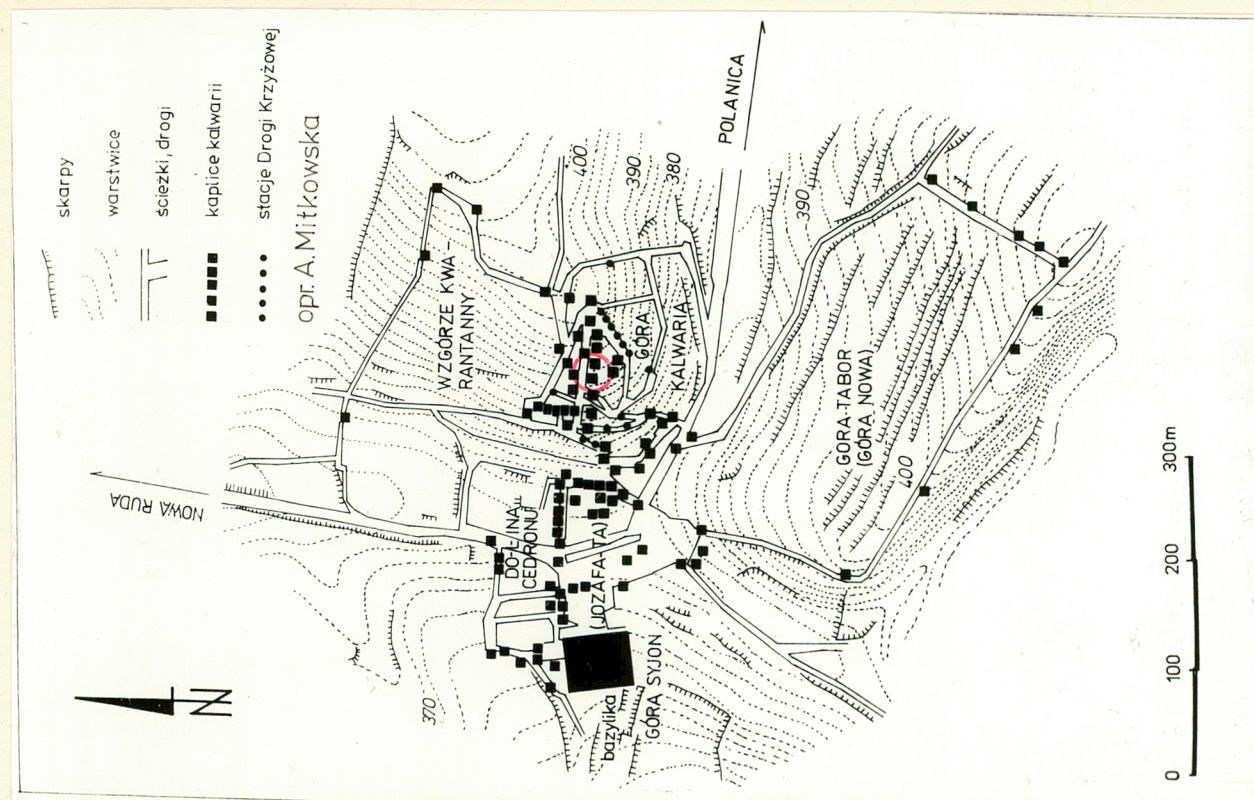
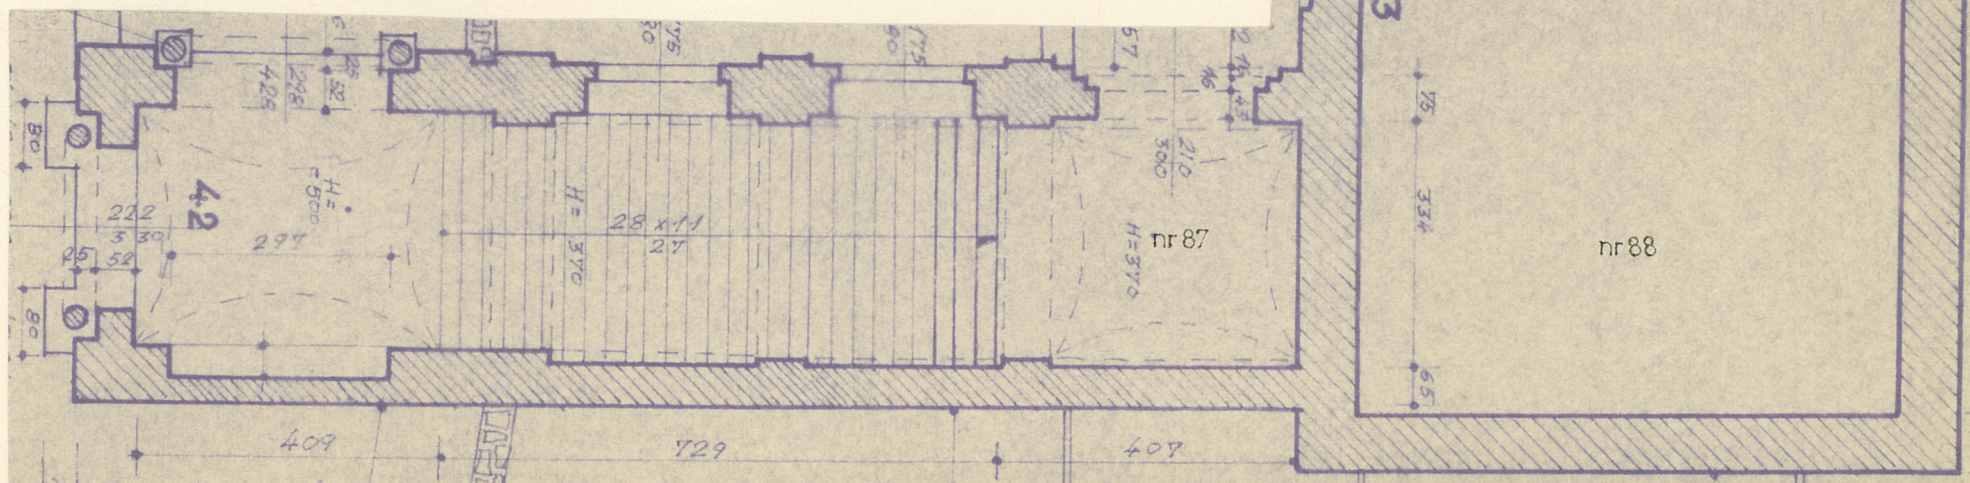
11. Rzuty, plan sytuacyjny

Budowlę zlokalizowano we wschodniej części kalwaryjnego zespołu pielgrzymkowego, przy jego głównej osi kompozycyjnej tzn. przy Wielkich Schodach na Górze Kalwarii. Obiekt składa się z dwóch, ściśle ze sobą związanych, części: Świętych Schodów /nr 87/ i Kaplicy Matki Boskiej Bolesnej /nr 88/.
