1. Obiekt zabytkowy

Kościół cmentarny p.w. św. Urszuli

Udanin

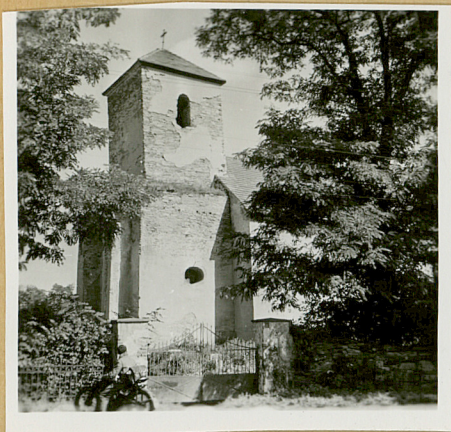
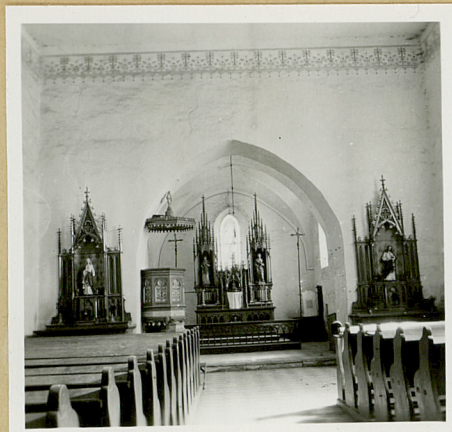
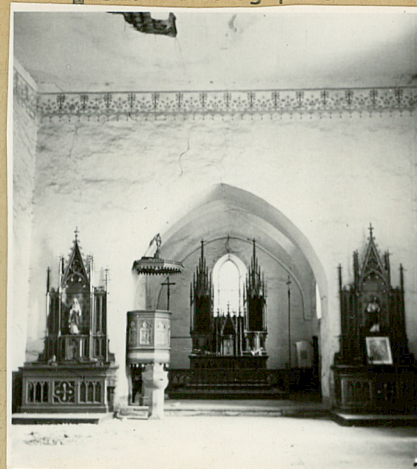
31. Szkic sytuacyjny, plan schematyczny, uwagi opisowe, fotografia

Obiekt nie użytkowany, zaniedbany, nie zabezpieczony. Wnętrze zdezastowane. Brak stolarki i wystroju.
