Nr 9109  
DOLNOŚLĄSKIE

DOM MIESZKALNY

ok. 1870 r.

WAŁBRZYCH

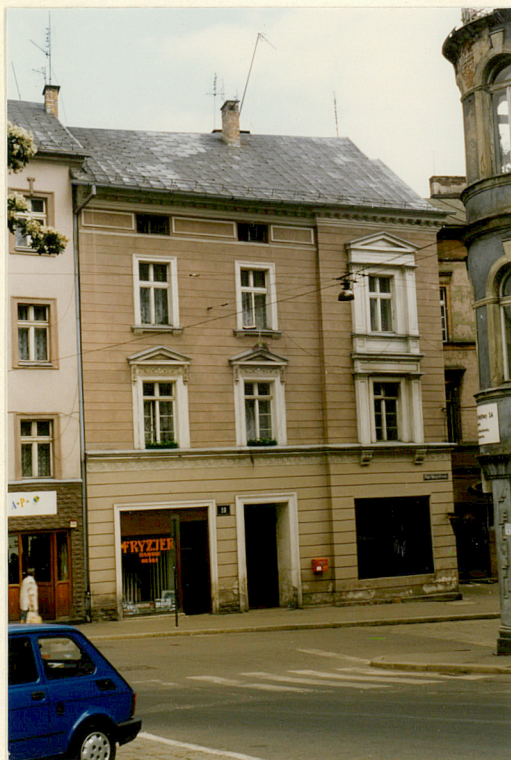
1. Elewacja frontowa pd.-zach.

ELEWACJE: elewacja frontowa południowo-zachodnia: kalenicowa, trójkondygnacyjna z kondygnacją strychową, trójosiowa, gładko otynkowana, poziomo boniowana. Prawa oś w płaskim, prostokątnym ryzalicie. W pierwszej kondygnacji w osi środkowej prostokątny otwór wejściowy do sieni, w osiach bocznych duże prostokątne witryny. Otwór lewy i środkowy w płaskich opaskach. W ryzalitowej osi prawej na drugiej i trzeciej kondygnacji po jednym prostokątnym otworze okiennym w bogatym, połączonym obramieniu. Po bokach otworów pilastry z prostokątnymi płycinami. Nadokiennik niższego otworu, w kształcie odcinka belkowania z poziomą płyciną połączony z prostokątnym, płycinowym podokiennikiem otworu wyższego. Nad całością również belkowanie i trójkątny tympanon. Pozostałe otwory okienne drugiej kondygnacji prostokątne, w płaskich, profilowanych opaskach z poziomym nadokiennikiem ze sztukateryjną dekoracją roślinną, powyżej trójkątny naczółek wsparty po bokach na dwóch wolutach z dekoracją wolutowo-roślinną. W trzeciej kondygnacji otwory okienne tylko w płaskich, profilowanych opaskach. W kondygnacji strychowej w osi lewej i środkowej niskie, prostokątne otwory okienne. Pomiędzy nimi poziome, prostokątne płyciny zamiast boni. W dużej kondygnacji profilowany gzyms podokienny z palmetowym fryzem poniżej, wzdłuż całej elewacji. Poniżej okna w ryzalicie dwie bogato dekorowane konsole. Silnie wyładowany, profilowany, konsolkowy gzyms podokapowy.

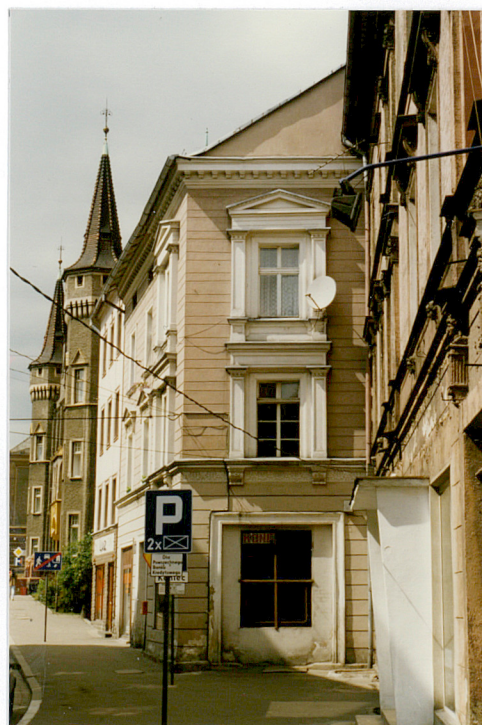
8. Elewacja boczna pd.-  
 wsch.

Elewacja boczna południowo-wschodnia: szczytowa, trójkondygnacyjna, widoczna tylko w jednoosiowej części południowo-zachodniej. Boniowania, gzymsy i fryzy analogiczne do elewacji frontowej. W pierwszej kondygnacji duża prostokątna płycina w profilowanej opasce, ze znacznie mniejszym, prostokątnym otworem okiennym w środku. Otwory okienne w drugiej i trzeciej kondygnacji jak w ryzalicie elewacji frontowej.

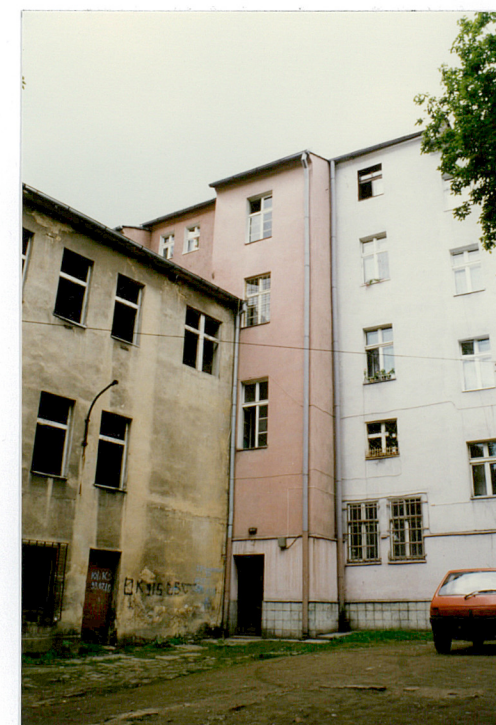
9. Elewacja tylna pn.-  
 wsch.

Elewacja tylna północno-wschodnia: kalenicowa, czterokondygnacyjna z kondygnacją strychową, gładko otynkowana, czteroosiowa. W drugiej, prawej osi prostopadłościenny ryzalit klatki schodowej z prostokątnymi otworami okiennymi między kondygnacjami. W pierwszej kondygnacji prostokątny otwór wejściowy do sieni. Przy dwóch lewych osiach elewacji trójkondygnacyjna oficyna, sięgająca do czwartej kondygnacji budynku, powyżej oficyny dwa małe, prostokątne otwory okienne mieszkalnej kondygnacji strychowej. W prawej osi skrajnej na pierwszej kondygnacji dwa prostokątne otwory okienne. W wyższych kondygnacjach po jednym, prostokątnym otworze okiennym, z których otwory kondygnacji drugiej i strychowej mniejsze, kwadratowe.

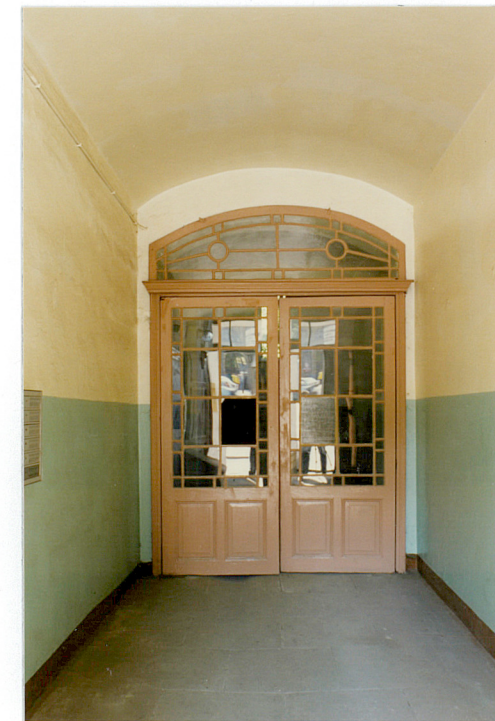
16. Wiatrołap w sieni.

Wiatrołap w sieni między pierwszym i drugim traktem, prostokątny z nadświetłem zamkniętym odcinkowo. Dwuskrzydłowy, z wahadłowymi skrzydłami, w dolnej części po dwie prostokątne płyciny, wyżej duże prostokątne otwory z drobnymi prostokątnymi i kwadratowymi podziałami na przeszklone kwatery. W nadświetlu analogiczne podziały dodatkowo z elementami dwóch symetrycznych okręgów. Pierwotnie na podestach schodów, na każdej kondygnacji drewniane ścianki wiatrołapów z wejściami do mieszkań. Obecnie na strychu zachowane jedno z takich drzwi: jednoskrzydłowe, prostokątne, z płycinami u dołu i przeszklonymi kwaterkami u góry, analogicznymi do wiatrołapu w sieni.

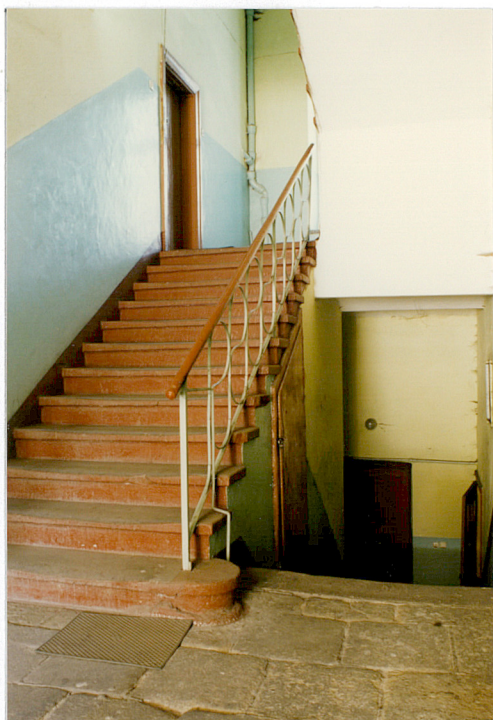
17. Sień, klatka schodowa.

**Schody:** do piwnicy schody kamienne, jednobiegowe. W klatce schodowej schody kamienne, dwubiegowe powrotne z wąską duszą. Balustrada XX-wieczna, stalowa z giętych elementów esownicowych. Na pierwszej kondygnacji między północnymi pomieszczeniami drugiego i trzeciego traktu jednobiegowe, drewniane schody z drewnianą, deskową, dekoracyjnie ciętą balustradą. Poręcz drewniana, słupki prostopadłościenne, drewniane. Balustrada

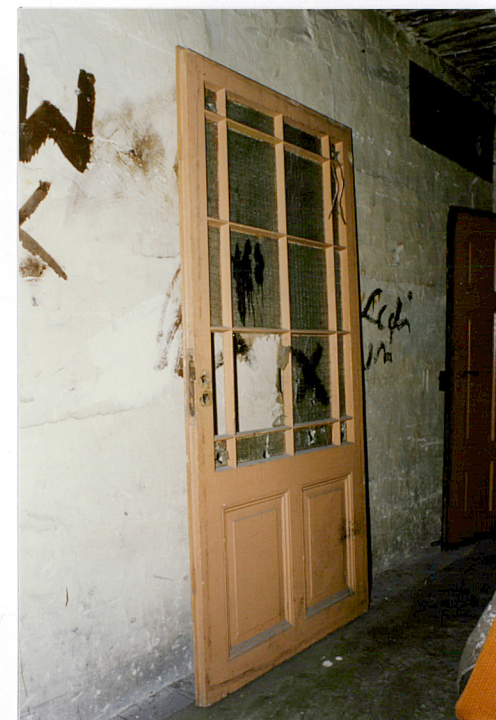
19. Pierwotne drzwi do mieszkań.

Oryginalne drzwi wewnętrzne pomiędzy sienią i drugim traktem pomieszczenia północnego oraz do toalety na najniższym poziomie klatki schodowej.

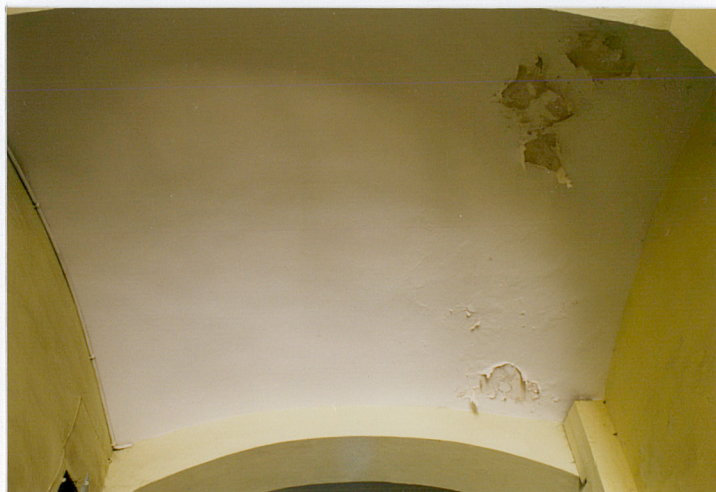
20. Sień, sklepienie żaglaste.

**Sklepienia:** w piwnicy sklepienia ceglane, odcinkowe, wsparte na murach, w południowym pomieszczeniu dwa analogiczne sklepienia odcinkowe oddzielone łękiem. Na pierwszej kondygnacji w trakcie środkowym sklepienia ceglane, żaglaste. W pierwszym trakcie sieni sklepienie odcinkowe wsparte na murach.

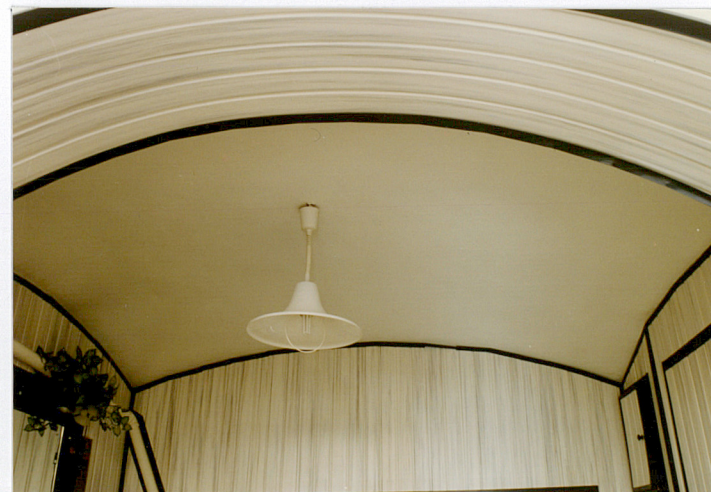
21. Zakład fryzjerski, sklepienie żaglaste.

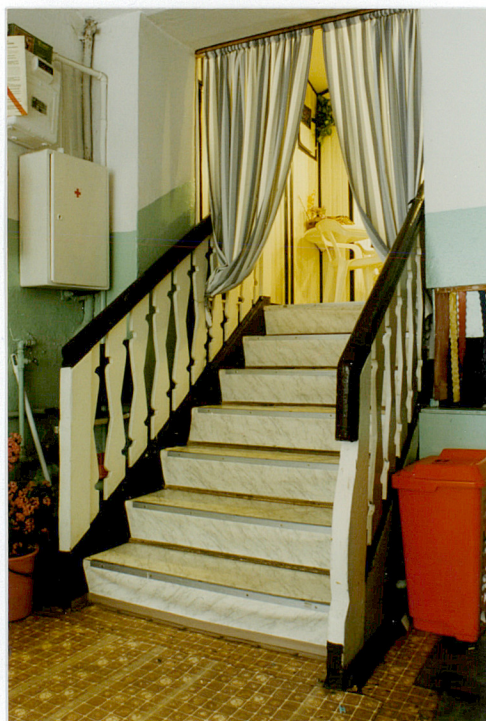
23. Zakład fryzjerski, schody między środkowym i tylnym traktem.

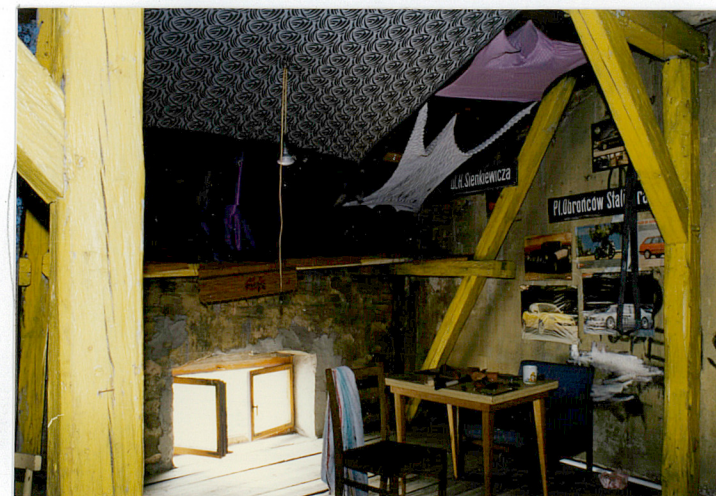
25. Dolny poziom strychu.

**Wieżba dachowa:** drewniana, płatwiowo-kleszczowa z dwiema płatwiami pośrednimi, wsparta na ścianach kolankowych.

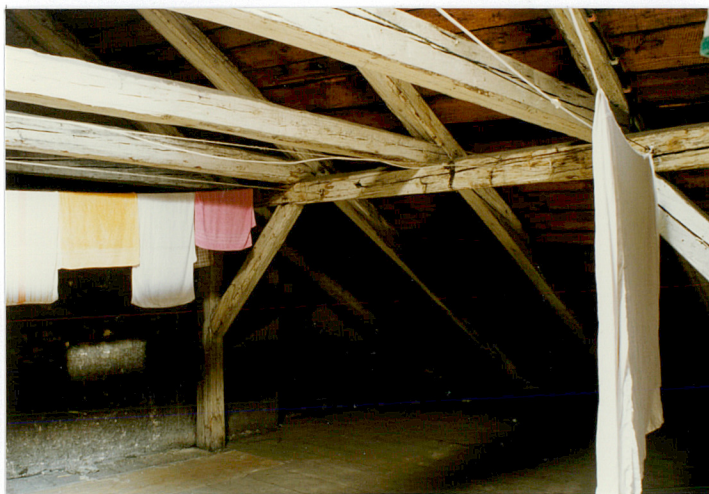
27. Górny poziom strychu.
