1. Obiekt **BRAMA ŚW. STEFANA** /obiekt kalwaryjnego zespołu pielgrzymkowego, por. karta zbiorcza: kalwaria wambierzycka, nr 108/

2. Czas powstania
2 poł. XIX w.

3. Miejscowość
WAMBIERZYCE

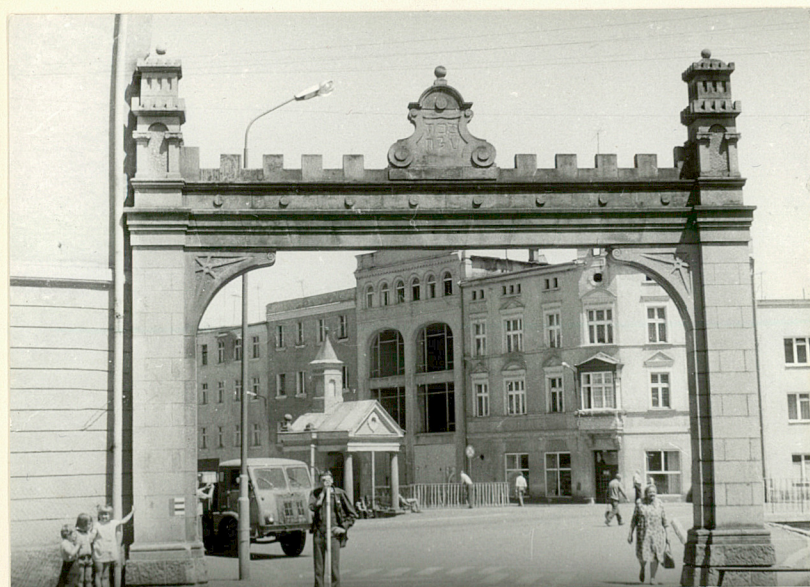
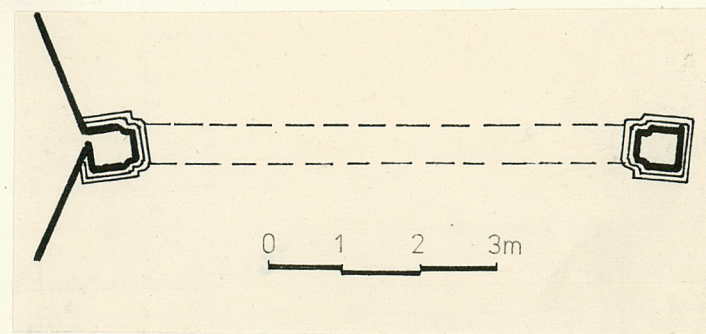
11. Zdjęcia, plan sytuacyjny, rzuty, elewacje

Bramę Św. Stefana zlokalizowano w centrum Wambierzyc, w południowej stronie rynku /Pl. 25 -lecia/, u wylotu ul. Wiejskiej. Jest to obiekt wzniesiony w całości z kamienia, na planie wydłużonego prostokąta. Zgodnie z ideowymi wymogami kompozycji obiektów kalwaryjnych formą architektoniczną pozorować ma miejską zabudowę Jerozolimy. Brama posiada boniowane słupy, które w górnej części przybierają formę wieżyczek o charakterze obronnym. Całość wieńczy kamienne blanki. Obiekt nie posiada instalacji.
