1. Obiekt

BUDYNEK MIESZKALNY

WAŁBRZYCH

ul. 1 - Maja 4

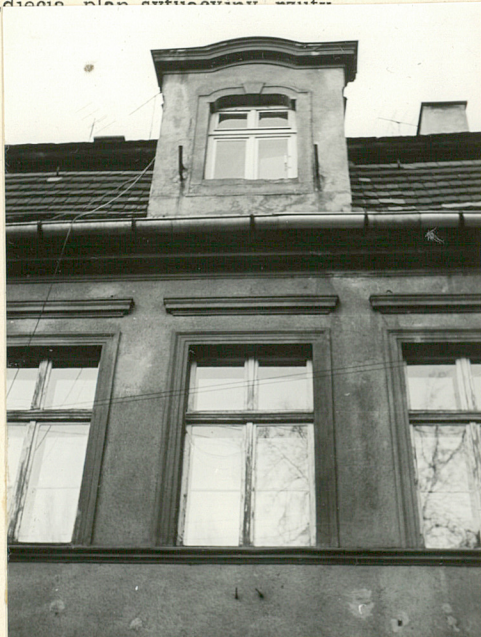
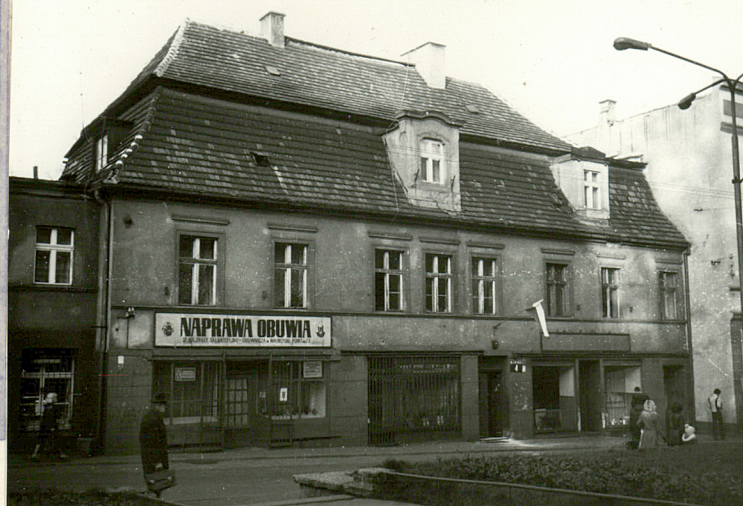
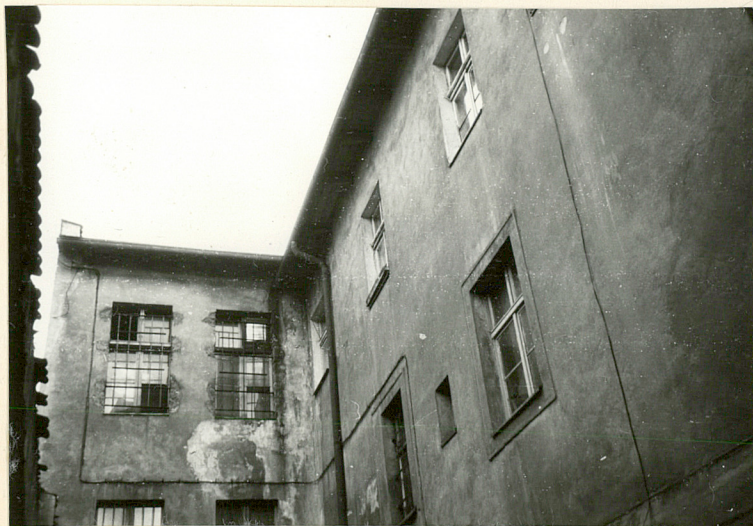
11. Zdjęcia plan sytuacyjny, wnętrza

Elewacja frontowa niesymetryczna ośmioosiowa. Parter oblicowany płytkami ceramicznymi /żółto polewanymi/ 12 x 22 cm. Okna piętra w profilowanych opaskach z tynku, postawione na gzymsie, posiadają proste obdasznice w postaci odcinków gzymsu. W połaci dachu na osi jednookienna facjatka o formie barokowego szczytu, zwieńczona wygiętym gzymsem, oraz z boku budynku druga facjatka, prosta /wyraźnie dobudowana/. W bocznej połaci dachu od W jedna facjatka. Elewacja tylna otynkowana gładko, bez ozdób, jedynie wejście do sieni przelotowej z tyłu budynku w płytko profilowanej opasce z szarego piaskowca.

Znaczne ubytki tynków zewnętrznych w elewacji tylnej oraz wewnętrznych w poddaszach. Drobne ubytki i uszkodzenia w sieni i w klatce schodowej.

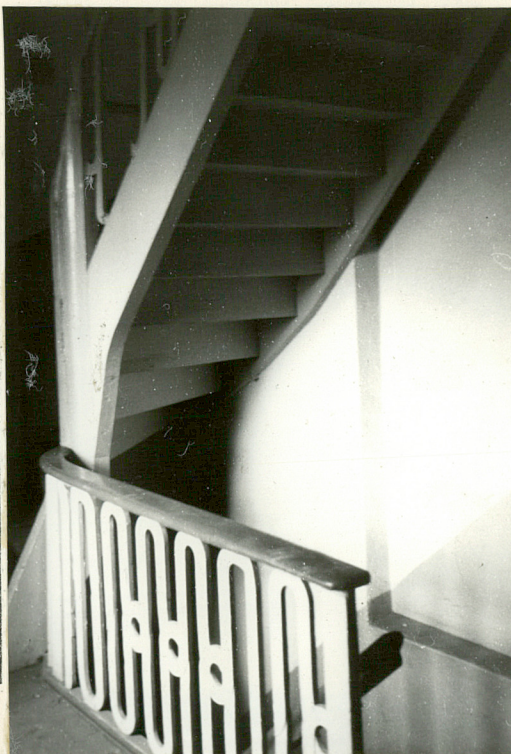
Budynek znacznie zaniedbany, pozbawiony bieżącej konserwacji poza pomieszczeniami sklepowymi w parterze.
