DOLNOŚLĄSKIE

BUDYNEK MIESZKALNY

WAŁBRZYCH

ul. Mała 5

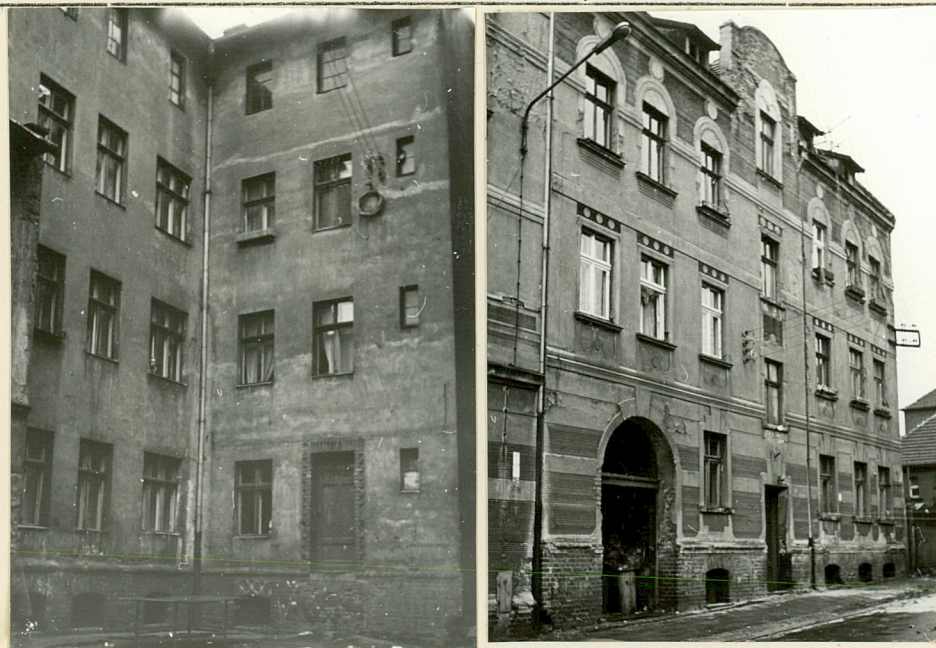
11. Zdjęcia, plan sytuacyjny, rzuty

Budynek mieszkalny typu miejskiego, trzykondygnacyjny z poddaszem częściowo mieszkalnym, częściowo podpiwniczony. We wschodniej pierzei ul. Małej.

Elewacja frontowa otynkowana, powyżej parteru symetryczna, szescioosiowa o podziałach poziomych podkreślonych gzymsami. Otwory elewacji prostokątne, jedynie wylot bramy przejazdowej półkoliście przesklepiony. Przy oknach geometryczna dekoracja z tymku. Elewacja południowa /boczna/ gładko otynkowana, ślepa. Elewacja tylna otynkowana gładko, bez ozdób.

Budynek wybudowany na planie litery "L", dwutraktowy z jednotraktowym skrzydłem od tyłu. Rzut zwarty niesymetryczny. Bryła zwarta symetryczna. Na osi sień przelotowa z dwubiegową klatką schodową, z boku budynku brama przejazdowa otwarta.

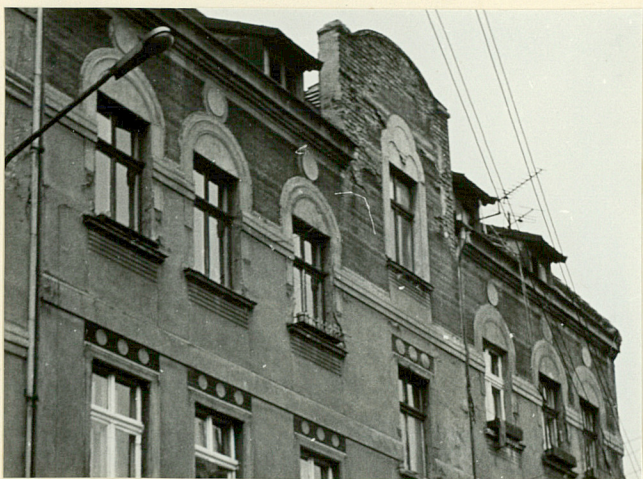
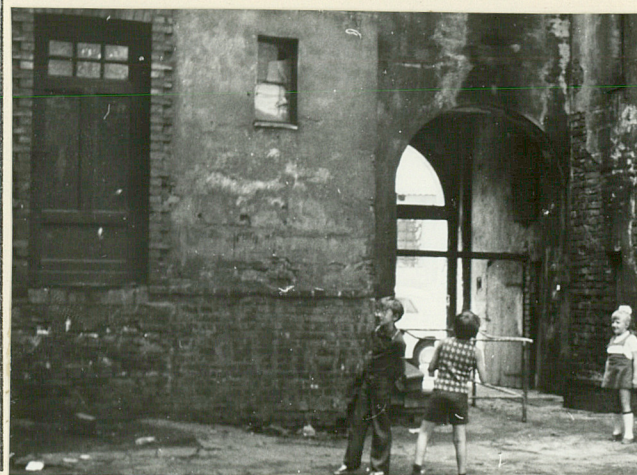
Brak izolacji poziomej powoduje przenikanie wilgoci w murach do wysokości wnętrza parteru. Znaczne ubytki tynków zewnętrznych w elewacjach oraz wewnętrznych, zwłaszcza w piwnicach. Jedno mieszkanie w parterze opuszczone, częściowo zdewastowane. Całkowicie zdewastowane zewnętrzne schodki prowadzące do sieni z tyłu budynku. Miejscowe ubytki i zniszczenia drewnianej więźby dachowej przez wilgoć i owady. Zniszczone rynny i rury spustowe powodują zalewanie murów podczas opadów atmosferycznych i zawilgocenie przechodzące do wnętrza budynku. Przypuszczalnie występuje zakażenie grzybem domowym.

Ogólnie, budynek zaniedbany, pozbawiony bieżącej konserwacji, w znacznym stopniu zdewastowany.

Konieczny remont główny budynku.
