11. Zdjęcia, plan sytuacyjny, rzuty

4. Adres
ul. Mała 6

Budowę zakończono i budynek oddano do użytku w 1889 r.

WAŁBRZYCH,
UL. MAŁA 6RZUT PATERU
1:200
POMIAR 6-09-1979

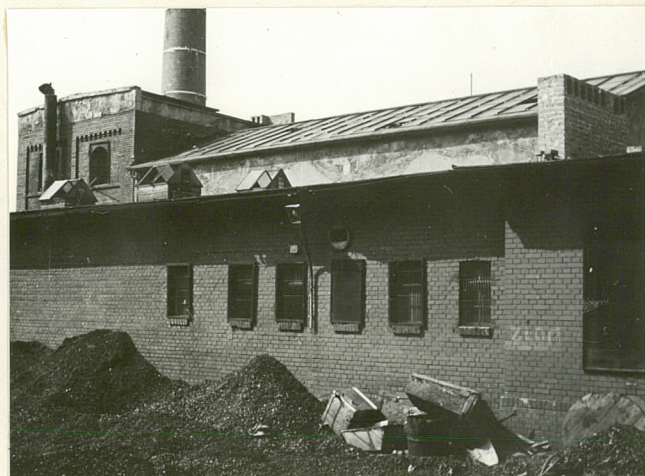
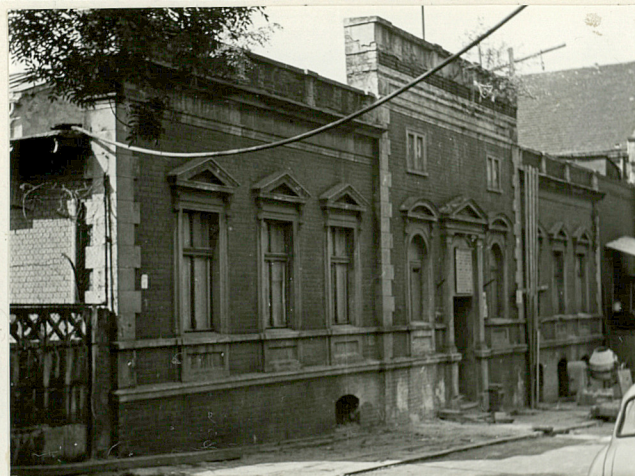
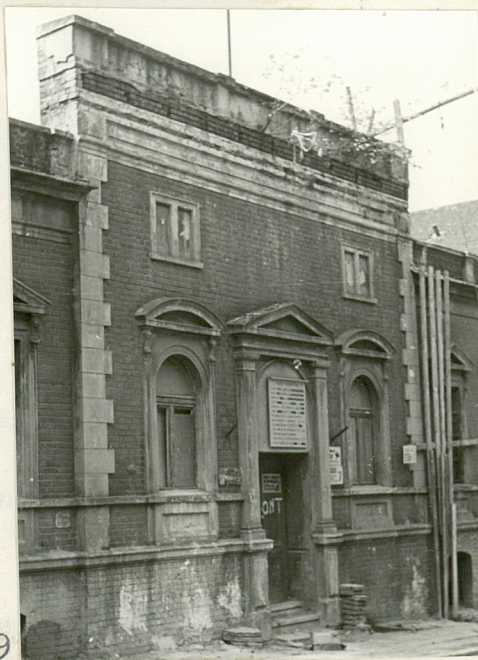
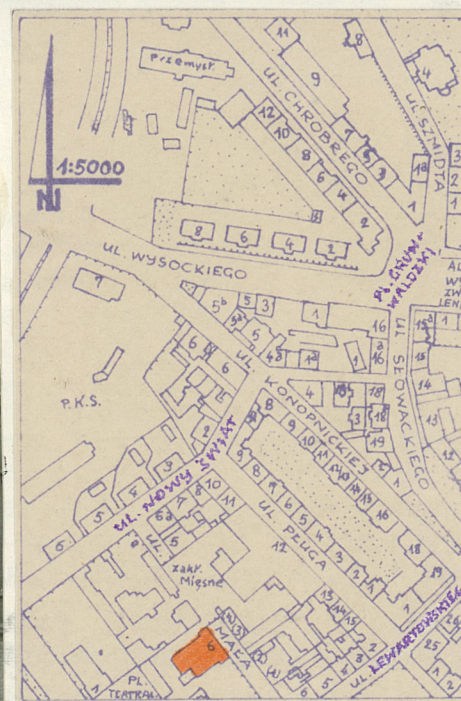
Elewacja frontowa dziewięcioosiowa, symetryczna, z czerwonej cegły licówki z elementami wystroju z tynku. Środek wyznacza trójosiowy ryzalit dwukondygnacyjny /pozornie/ z wejściem na osi. Wejście flankują tokańskie pilastry niosące odcinek belkowania nakryty trójkątnym frontonem. Ryzalit wieńczy płytowa attyka. Okna fasady postawione na wykrepowanym na ryzalicie gzymsie, przesklepione łukiem pełnym w profilowanych opaskach, nakrywają trójkątne /w ryzalicie ~~pełny~~ łukowate/ obdasznice w formie frontonów, podtrzymywane parami wolutowych wsporników. Nad oknami ryzalitu, znajdują się dwa prostokątne dwudzielne okienka w wąskich opaskach z tynku. Naroża fasady i ryzalitu boniowane w tynku. Elewacje boczne z czerwonej cegły licówki, nie posiadają dekoracji.

Budynek znacznie zniszczony - znajduje się w trakcie remontu kapitalnego i częściowej przebudowy bez zmiany funkcji.

Zachowanie wystroju elewacji frontowej.
