1. Obiekt STAROSZYSTO POWIATOWE
BUDYNEK BIUROWY

WAŁBRZYCH

ul. Matejki 1

12. Autorzy, historia obiektu, określenia stylu.

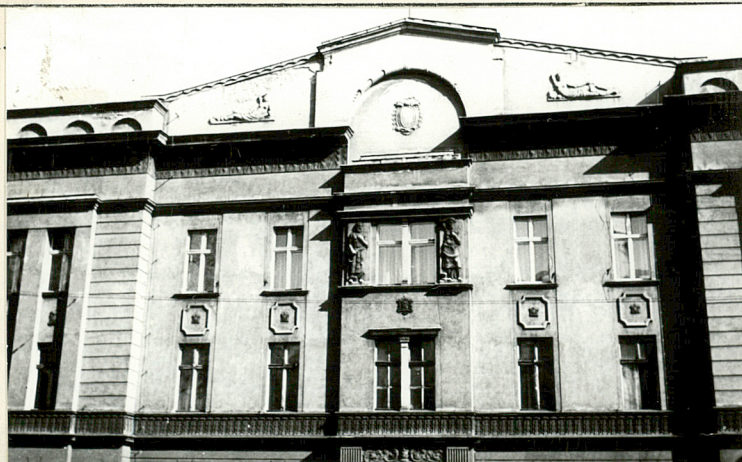
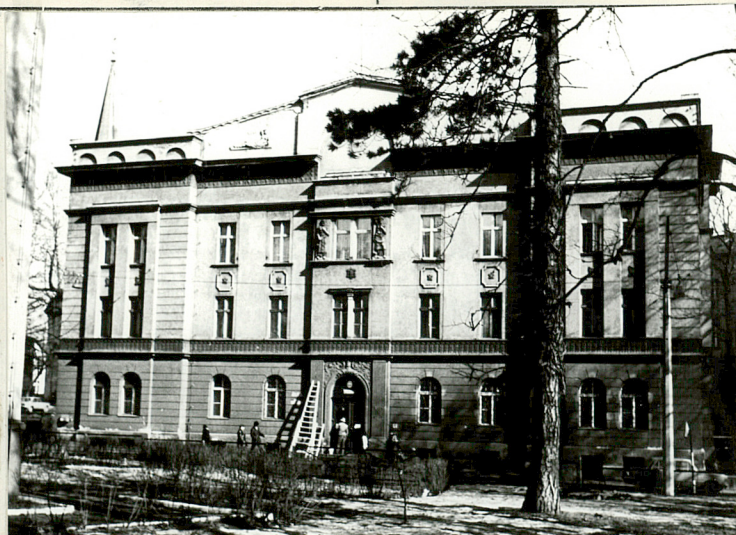
11.

Elewacje otynkowane, elementy wystroju elewacji wykonane w tynku. Elewacja frontowa symetryczna dziewięciosiowa, trzyczęściowa. Część środkowa pięciosiowa z lekkim ryzalitem pośrodku, mieszczącym wejście do budynku w parterze, na I i II piętrze parzyste okna, zwieńczona wgłębionym półkolistym polem w niskim, trójkątnym szczycie wieńczącym fasadę. Szczyt ozdabiają dwa reliefy w postaci półleżących postaci kobiecych i owalny medalion pośrodku. Parter, boniowany w tynku, wieńczy dekoracyjny fryz roślinny. Taki sam fryz podpira gzyms wieńczący. Fryzy te i boniowanie parteru obiegają wokół budynku. Okna parteru przesklepione łukiem pełnym. Wejście do budynku na osi, przesklepione pełnym łukiem otacza uskokowa profilowana opaska ozdobiona w archiwolcie zwojem. Całość flankują dwie kanelurowane lizeny. Pola między lizenami, gzymsem a archiwoltą wypełnia reliefowa dekoracja roślinna. Okno II piętra w ryzalicie środkowym flankują dwie reliefowe postacie alegoryczne - rolnik i górnik. Części boczne fasady, dwuosiowe, poziomo boniowane w tynku mają okna objęte drugim ryzalitem otynkowanym gładko. Nad nimi, nad gzymsem wieńczącym, znajduje się płytowa attyka ozdobiona rytmem półkolistych ślepych arkad. Elewacje boczne i tylna powtarzają w zasadzie wystwój fasady, ozdobione są boniowaniem w tynku, fryzami i plakietami. W elewacji południowo-wschodniej, między oknami I piętra reliefowa postać kobieca. W północnym narożniku budynku na I piętrze mieści się sala o wysokości II kondygnacji z drewnianym kasetonowym stropem. Drzwi wejściowe do budynku, w nadświetlu i w filungach mają ozdobne metalowe ażurowe kraty. Drzwi te, mają skromną dekorację snycerską. Metalowa balustrada schodów, skromnie zdobiona z giętych prętów stalowych. Ponadto, w budynku nie ma ciekawszych elementów wyposażenia architektonicznego.

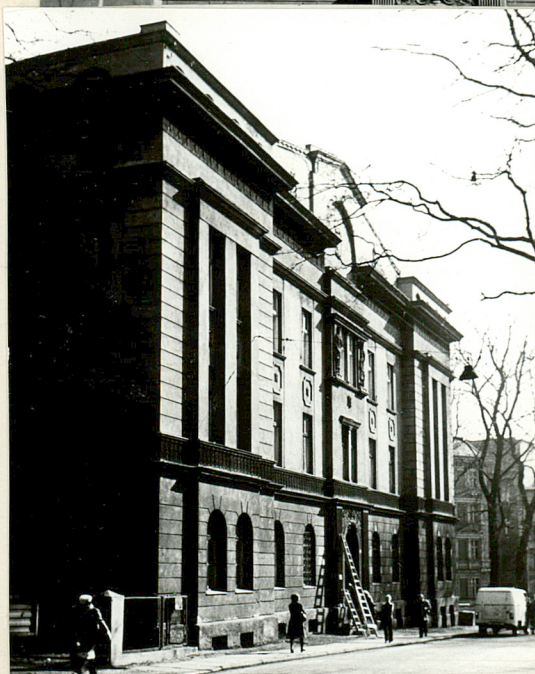
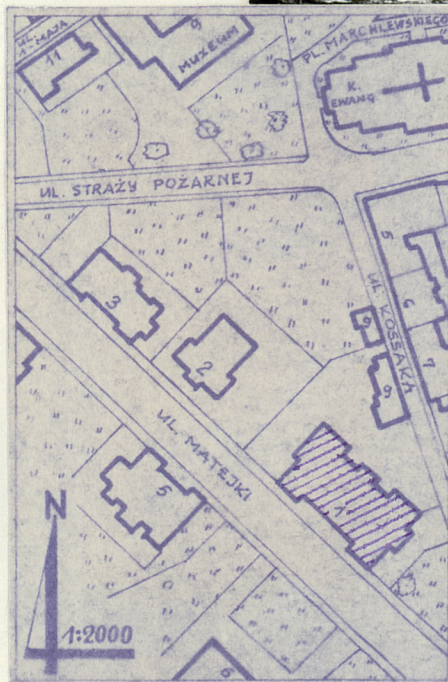
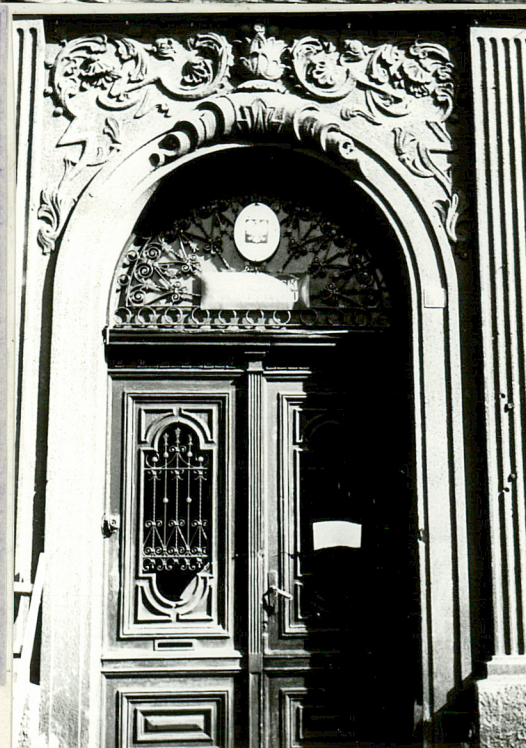
autor zdjęć Zbigniew Łabęcki
data wykonania 10.03.1979
miejsce przechowywania negatywów
Wrocław, Grabiszyńska 164/29
