MIEJSKA KASA OSZCZĘDNOŚCI, ob. PRZYCHODNIA REJONOWA nr 1

2. Czas powstania
ok. 1877-
-1890

3. Miejscowość
SWIDNICA

4. Adres
ul. Konopnickiej nr 4

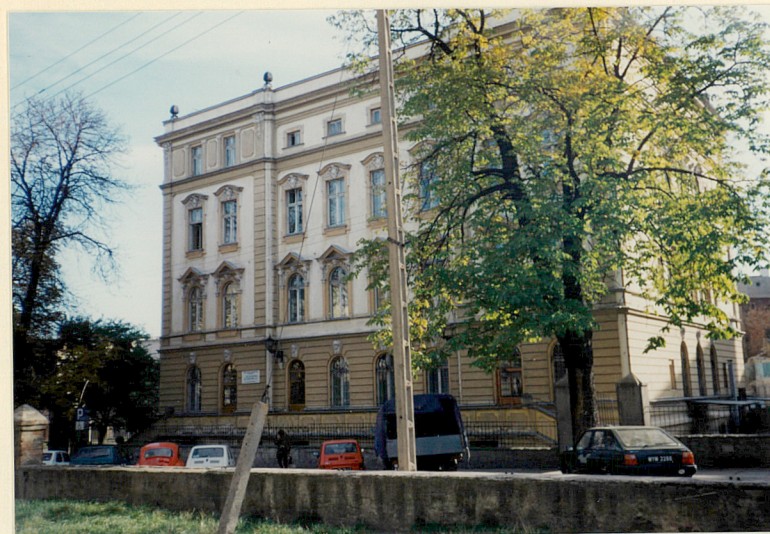
1. Elewacja północna.
2. Elewacja południowa.
3. Elewacja północna, widoczny dobudowany taras.
4. Elewacja północna.
5. Elewacja zachodnia widoczna z ulicy /półn.-zach./.
6. Trzykondygnacyjny ryzalit balkonowy /wschodni/ z wejściem głównym.
7. Wejście przez bramę główną z ulicy.
8. Elewacja wschodnia - północna oś okienna.
9. Elewacja północna, widoczny parterowy łącznik.
10. Elewacja wschodnia z wejściem głównym.
11. Stalowa brama w ogrodzeniu posesji.
12. Drzwi wejściowe główne do hallu na parterze.
13. Hall główny, widok w kierunku płdn.wsch.
14. Kolumna w hallu głównym.
15. Łącznik między ryzalitami elewacji południowej.
16. Blok okien w elewacji zachodniej.
