1. Obiekt

BUDYNEK MIESZKALNY

WAŁBRZYCH

ul. Nowy Świat 6

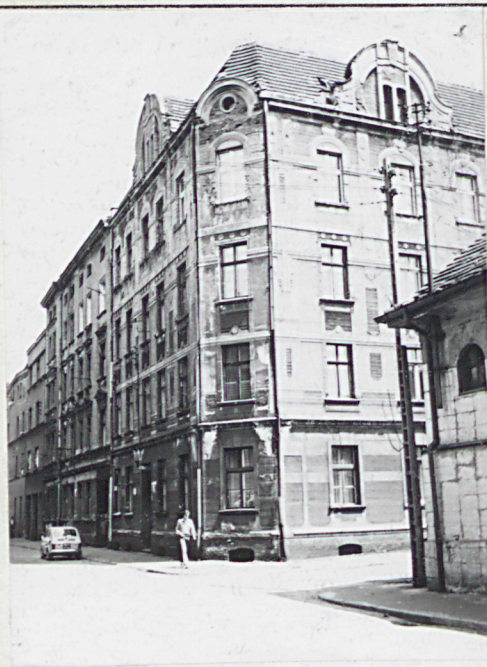
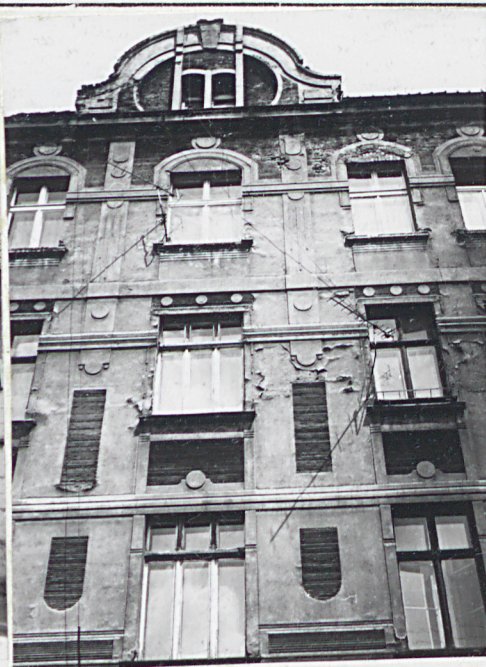
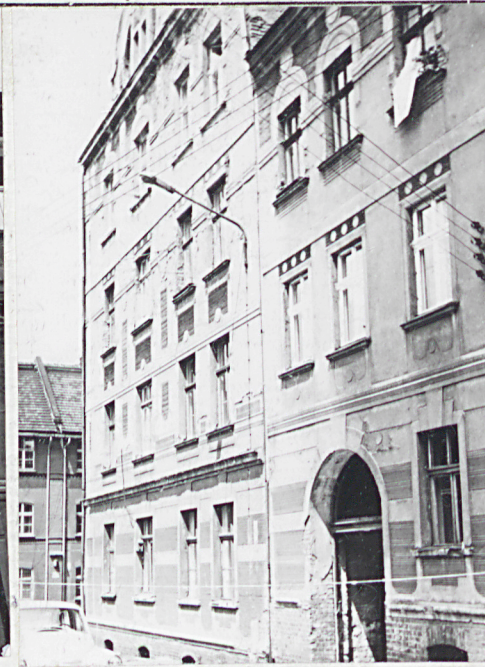
11.

Elewacja frontowa /od ul. Nowy Świat/ niesymetryczna pięcioosiowa, o wyraźnych podziałach poziomych gzymsami, z geometryczną dekoracją w tynku. Elewację wieńczy, usytuowany pośrodku, podkowiasty szczyt dekoracyjny z jednym oknem poddasza. Naroże budynku zfazowane jednoosiowe, zwieńczone półkolistym niedużym szczytem z okrągłym okienkiem /oeil de boeuf/. Elewacja boczna /od ul. Małej/ niesymetryczna, czteroosiowa, o wystroju - jak elewacja frontowa, zwieńczona nie na osi podobnym, podkowiastym szczytem. Wszystkie otwory w elewacjach prostokątne. Elewacja tylna otynkowana gładko, bez ozdób.

Remont elewacji, z odtworzeniem brakujących fragmentów dekoracji z tynku.
