1. Obiekt

Budynek mieszkalny

ul. Piługa 1

1905 r.

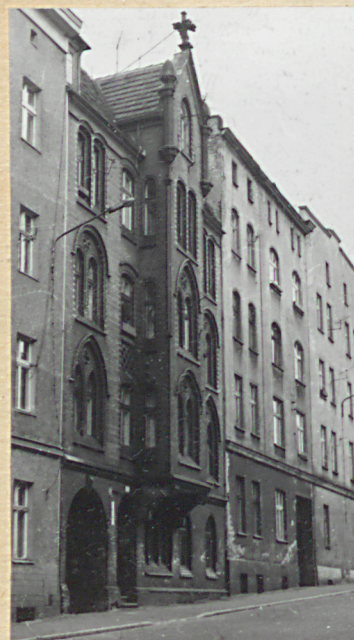
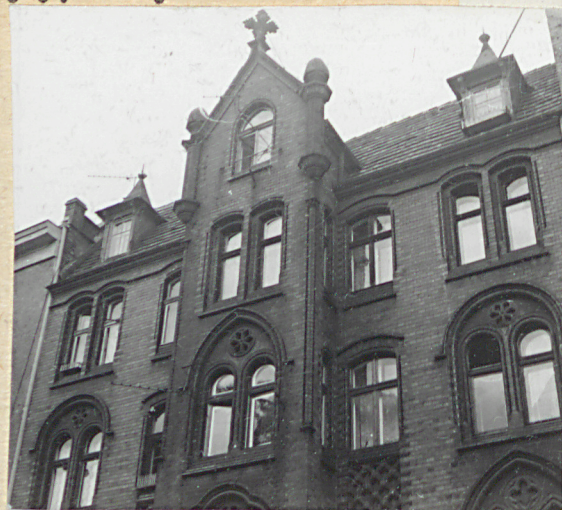
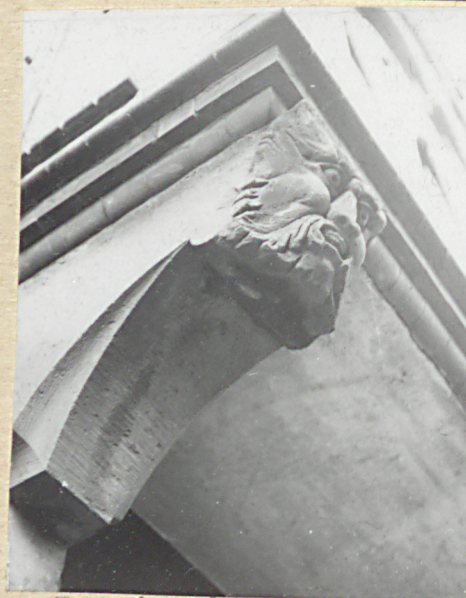
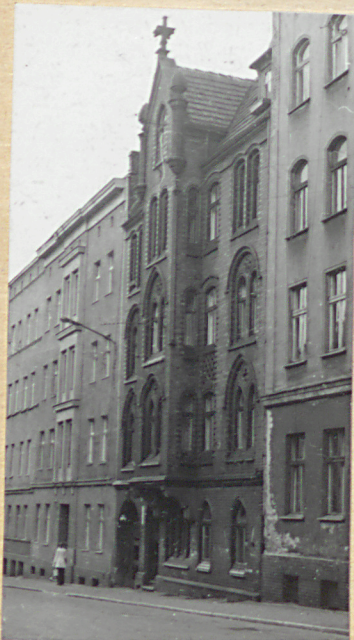
Mury z cegły wewnątrz budynku i elewacja tylna otynkowane. Strop nad piwnicami odcinkowy, pozostałe drewniane. Więźba dachowa drewniana o konstrukcji nietypowej, krycie dachówką karpiówką. Elewacja frontowa z czerwonej cegły licówki, powyżej parteru symetryczna z wykuszem spoczywającym na wspornikach z czerwonego piaskowca ozdobionych maszkaronami i zwieńczonym kwiatonem również z czerwonego piaskowca. Obramienia otworów z cegły kształtowej.

16. Kubatura 3.402 m ³	17. Powierzchnia użytkowa 575 m ²	19. Prace konserwatorskie, ich przebieg i dokumentacja
18. Stan zachowania <p>Ogólny stan techniczny budynku dobry, brak widocznych śladów zniszczenia.</p>		
20. Najpilniejsze postulaty konserwatorskie <p>Należy niedopuszczyć stanowczo do pomalowania elewacji frontowej lakierem lub otynkowania jej w czasie zbliżającego się remontu.</p>
