KARCZMA Z BROWAREM — OB. BUDYNEK MIESZKALNY

k. XVIII, 1 ćw. XIX.

W A Ł B R Z Y C H
(Stary Zdrój)

58-302 Wałbrzych
ul. Pocztowa 1

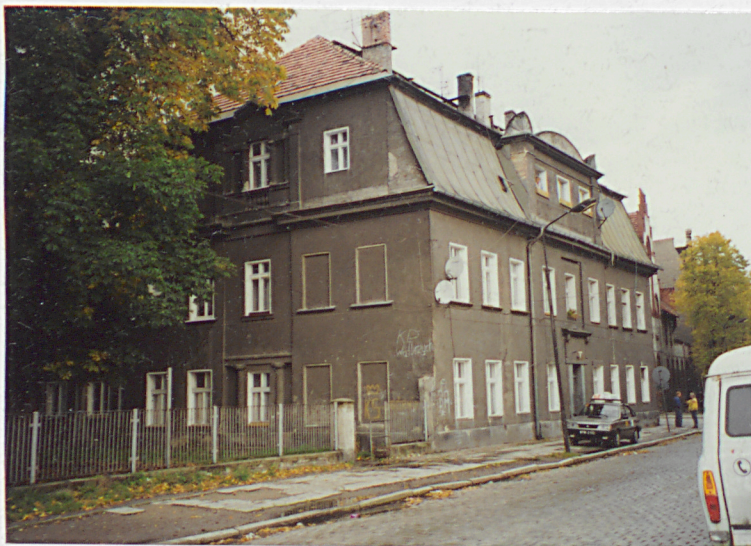
1. Elewacja frontowa i boczna, południowa.
2. Elewacja frontowa i boczna, północna.
3. Elewacja frontowa, portal główny.
4. Elewacja tylna.
5. Akroteriony w zwieńczeniu facjatki frontowej.
6. Elewacja boczna, południowa, wtopione kolumny dawnego wyjścia na taras.
7. Elewacja boczna, południowa, pseudofacjatka strefy poddasza.
8. Piwnica.
9. Parter, sklepienie korytarza.
10. Parter, korytarz—widok z sieni.
11. Sklepienia tzw. pralni.
12. Sklepienia traktu tylnego, parter.
13. Parter, sklepienie traktu tylnego.
14. Parter, sklepienie traktu środkowego.
14. Faseta w pomieszczeniu mieszkalnym.
15. Klatka schodowa, widok od strony sieni.
16. Balustrada klatki schodowej.
17. Łukowata arkada klatki schodowej, otwarta w stronę korytarza.
18. Schody prowadzące na strych.
19. Więźba dachowa.

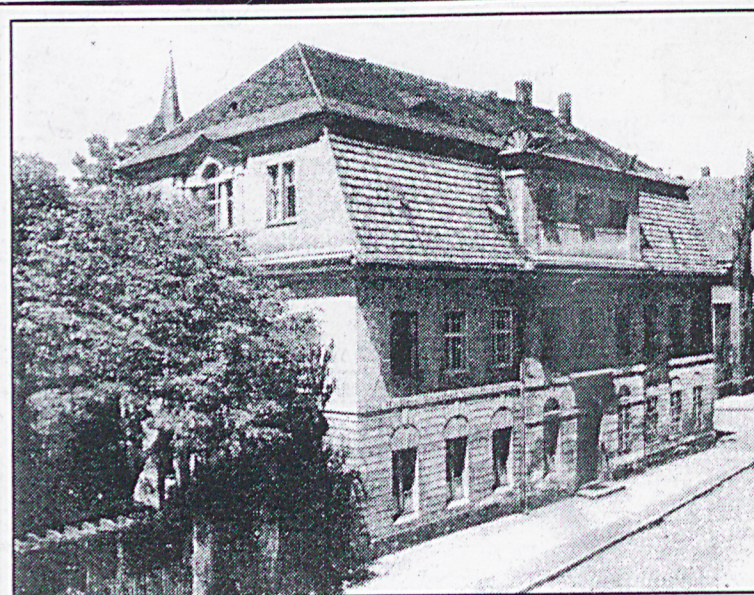
Zmiana sposobu użytkowania mogła nastąpić w XIX w., wkrótce po wygaśnięciu znaczenia miejscowości jako uzdrowiska. Jako karczma z browarem, własność niejakiego Mullesa, budynek jest wzmiankowany w 1925 r.¹. Wygląd karczmy z browarem i ogródkiem w tym czasie przedstawia kserokopia reprodukcji z 1925 r. Funkcję tę spełniała ona zapewne jeszcze do 1945 r., co potwierdzają przekazy ustne mieszkańców budynku.

Stan budynku z ok. 1920 r. Reprod. (w:)
E. Stein, *Monografien Deutsche Städte*,
t.XVI, Berlin 1925, s.60.

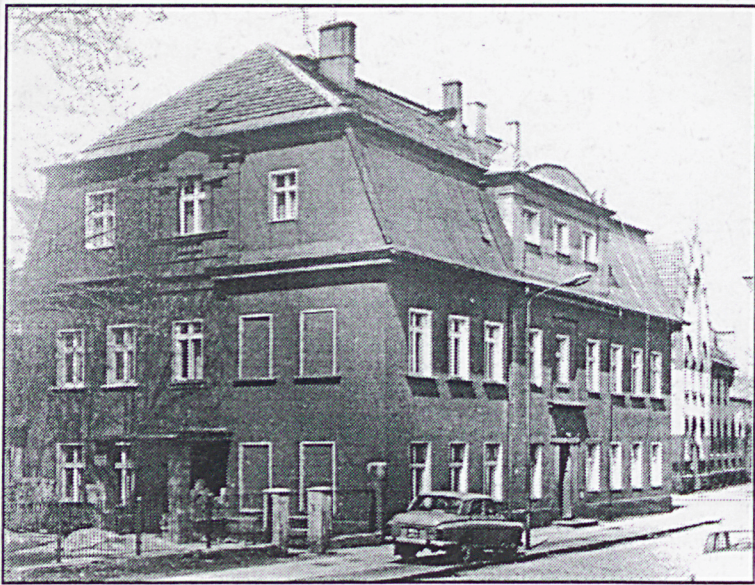
Po 1945 r. budynek użytkowany przez Centralne Warsztaty Koksownicze w Wałbrzychu, przystosowany został do funkcji hotelu pracowniczego. Prawdopodobnie w czasie prac adaptacyjnych, elewacje pozbawione zostały większości detali architektonicznych, jak gzymsowe podziały, pseudobonie przyziemia, okna w formie serliany. Zmiany wewnątrz dokonano w latach 60-tych XX w., w trakcie kapitalnego remontu budynku, przeprowadzonego wraz z przebudową i powiększeniem przybudówki w podwórze.

Stan budynku z ok. 1980 r. Fot. (w:)
Studium historyczno-urbanistyczne
Wałbrzych Stary Zdrój, Wrocław 1980,
 il. 54.

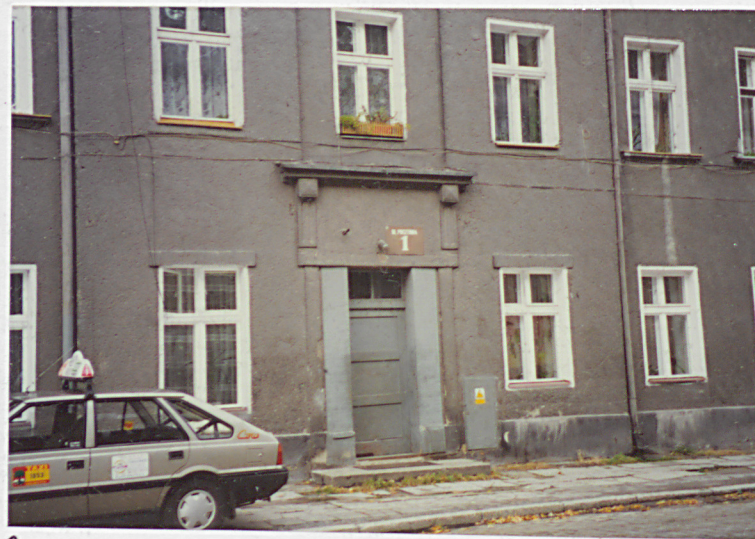
3.

Elewacja frontowa wschodnia, dziewięcioosiowa, dwukondygnacyjna z regularnym układem okien. Pośrodku elewacji trójosiowy pseudoryzalit a w jego przedłużeniu, facjata w dachu. Podziały poziome wyznaczone cokołem, zaznaczonym odsadzką i gzymsem koronującym, profilowanym. W osi środkowej elewacji opaskowy portal, zwieńczony gzymsem naczółkiem opartym na wspornikach z motywem rautu. Ciągłość osi środkowej zaznaczona w dachu facjatą ujętą lizenami i zwieńczoną odcinkowym naczółkiem, flankowanym dwoma akroterionami. W oknach sąsiadujących z portalem zachowały się kamienne nadproża, pierwotnie wydzielające zamurowane obecnie nadświetla.

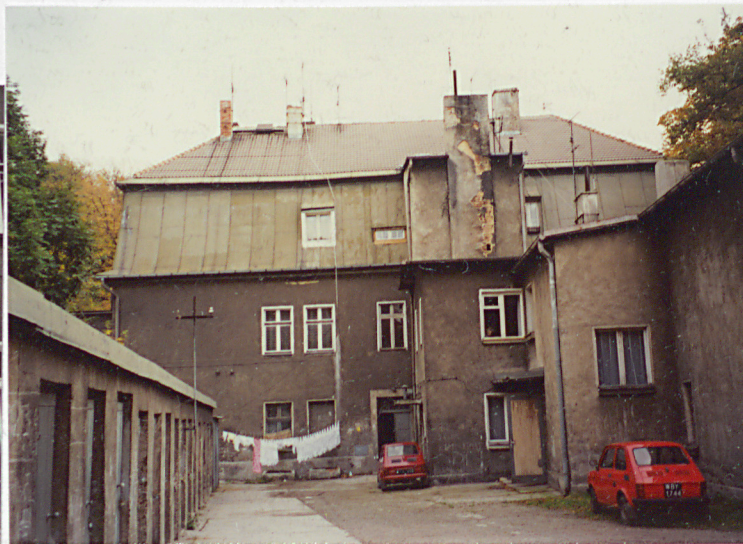
4.

Elewacja tylna, zachodnia, dwukondygnacyjna, trzyosiowa, częściowo przesłonięta przybudówką. Cokół zaznaczony odsadzką. Gzyms wieńczący profilowany. Układ okien nieregularny. Część okien zamurowana. Pośrodku elewacji kamienny, opaskowy portal z jednym węgiem przesłoniętym ścianą przybudówki. W dachu współcześnie wykonane okna połaciowe.

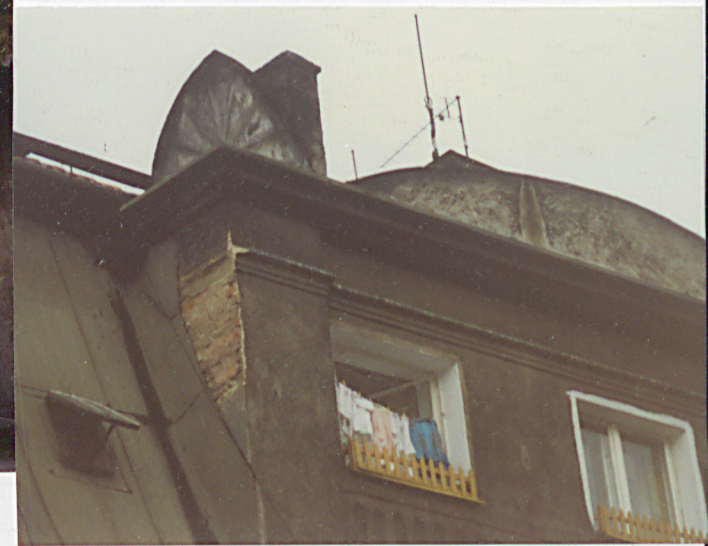
5.

Bryła budynku, sklepienia wnętrz, forma dachu, detale architektoniczne i wystrój elewacji frontowej i bocznych pochodzą z końca XVIII w. i reprezentują późny neoklasycyzm śląski w wykonaniu lokalnego warsztatu budowlanego. Akroteriony (prawdopodobnie ceramiczne), flankujące facjatkę w elewacji frontowej mogą być dodatkiem nieco późniejszym, lecz nie przekraczającym I ćw. XIX w.

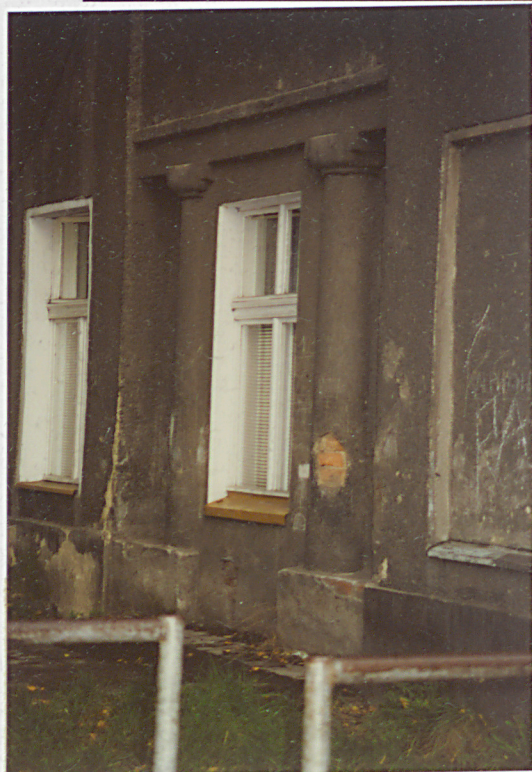
6.

Elewacja boczna, południowa, zwrócona w stronę ogródka przydomowego; pięcioosiowa, trzykondygnacyjna, zwieńczona naczółkiem w formie trapezu. Zaznaczony cokół przyziemia. Nad 1 piętrem profilowany, przerwany nad osią środkową elewacji gzyms wieńczący. Oś środkowa zaakcentowana w przyziemiu prostokątną wnęką. Umieszczone w niej okno (pierwotnie drzwi prowadzące na taras) ujmują dwie, nawiązujące do porządku toskańskiego, wtopione kolumny, na których opiera się proste belkowanie.

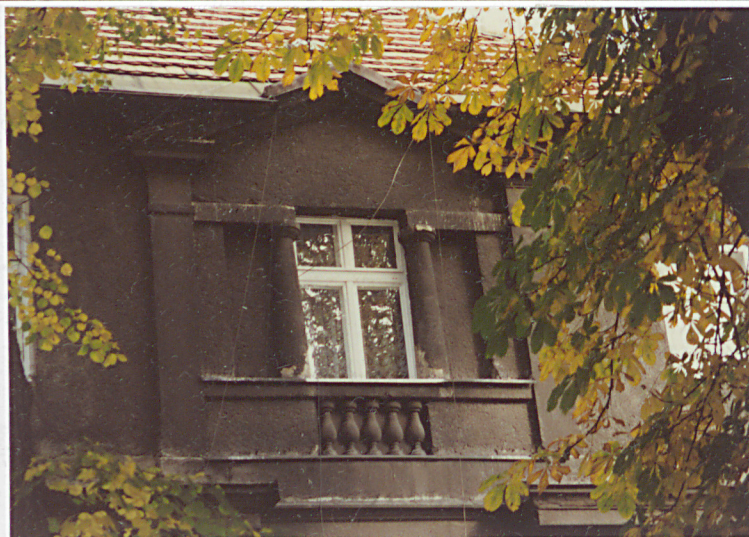
7.

W naczółku dachu — pseudofacjatka, zwieńczona trójkątnym, profilowanym szczytem, opartym na pilastrach. Pośrodku tego układu okno z podtrzymującymi proste belkowanie kolumnkami i ślepa balustrada tralkowa w strefie podokiennej.

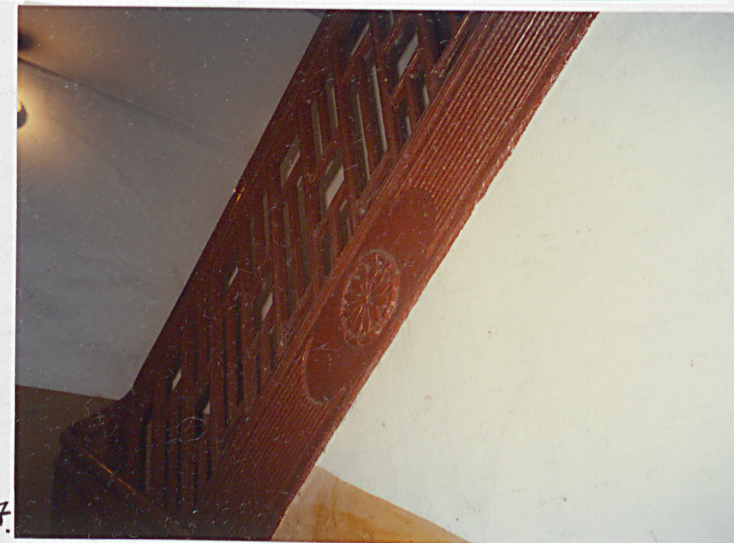
17.

Schody. Główna klatka schodowa murowana, dwubiegowa z podestem, usytuowana pośrodku traktu tylnego. Bieg schodów ograniczony z obu stron murem, który na wysokości 1 piętra otwiera się w stronę korytarza półkolistą arkadą.

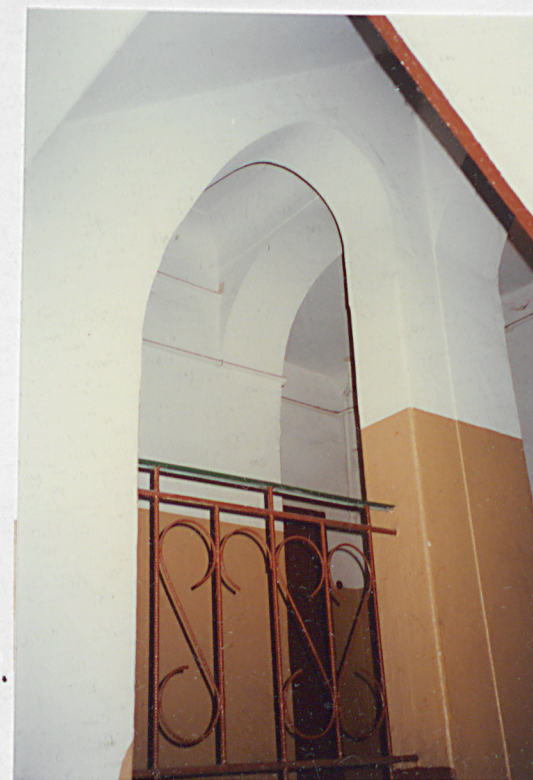
18.

Schody w piwnicy kamienne, jednobiegowe. Schody prowadzące na strych dwubiegowe drewniane z profilowaną poręczą, poprzedzone kamiennym progiem i murowaną arkadą.
