BUDYNEK MIESZKALNY

WAŁBRZYCH

Rynek 12

ok. 1855 r.

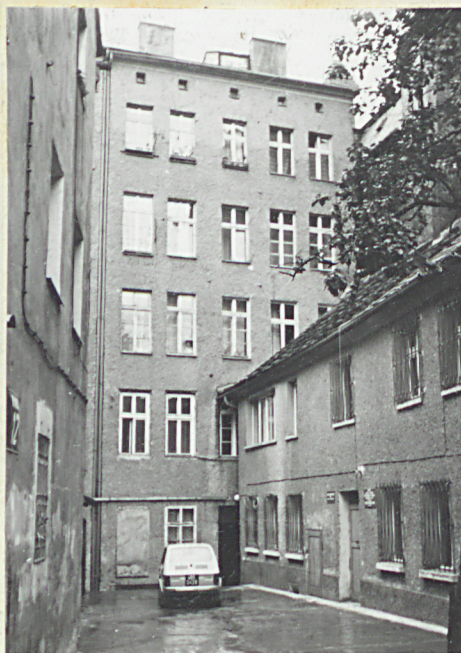
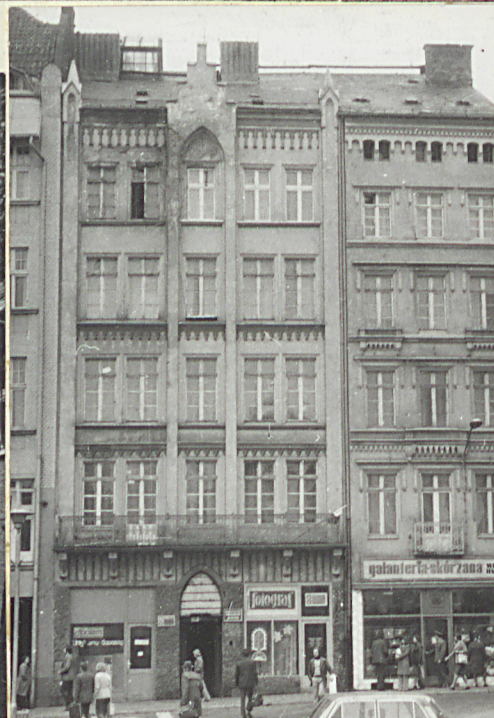
11. Zdjęcia, plan sytuacyjny, rzuty

Elewacja frontowa symetryczna, pięcioosiowa, otynkowana. W parterze wejście do sieni przesklepione ostrołukiem i elewacja z tynku kamiennego płukanego. Elewację dzieli horyzontalnie gzymsy przecięte lizenami flankującymi środkową oś okien i flankujących budynków. Okna w profilowanych opaskach, II, III i IV piętra stoją na gzymsach. Gzyms podokienny III piętra postawiony na rytmie arkadek. Okna I piętra wieńczy gzyms postawiony rytmem arkadek na opaskach okiennych. Przez szerokość elewacji biegnie płytowy balkon podparty sześcioma masywnymi wspornikami, pomiędzy którymi, prostokątne pola dzieli na mniejsze prosta dekoracja w tynku naśladowująca sgraffitto. Lizeny flankujące elewację przechodzą ponad gzyms wieńczący sterczynami w postaci kwadratowych wieżyczek. Lizeny flankujące środkową oś okien przechodzą nad oknami IV piętra ostrołukowo w schodkowaty szczyt nad gzymsiem wieńczącym. Gzyms wieńczący spoczywa na belkowaniu podpartym rymem arkadek przechodzących dołem w półkolumnienki. Balkon I piętra posiada ozdobną metalową, ażurową balustradę. Elewacja tylna otynkowana bez ozdób tynkiem ostrym gładziarskim.

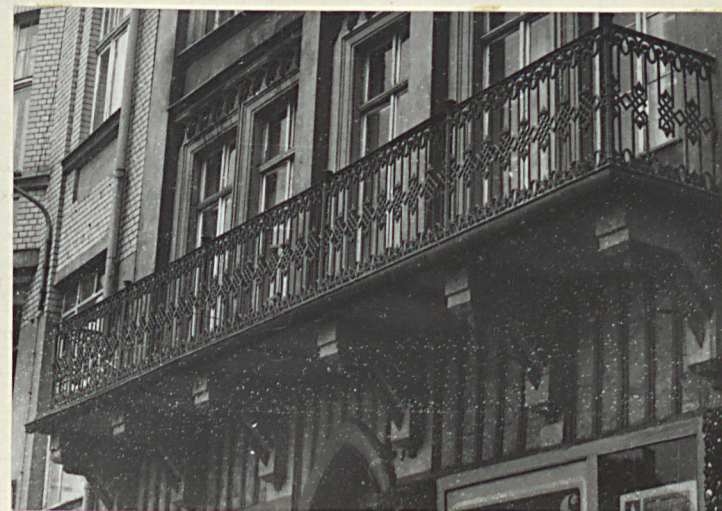
Budynek murowany z cegły i otynkowany. Stropy drewniane, nad piwnicami sklepienia kolebkowe ceglane i odcinkowe oparte na murach, nad parterem sklepienia krzyżowe i gwiazdowe bezżebrowe, ceglane. Podłogi z drewna miękkiego, w części pomieszczeń I piętra z drewna twardego /z klepek/, w sieni płytki cementowe szlifowane, w piwnicach posadzka ceglana, w sklepach częściowo jastrzych cementowy, częściowo posadzka ceramiczna z płytek 15 x 15 cm. Schody w sieni kamienne /granit/, w klatce schodowej kamienne /szary piaskowiec/ nakładane. W sieni lamperia z płytek ceramicznych 3 x 3 cm /"witro mozaika"/. Okna skrzynkowe podwójne. Drzwi drewniane płycinowe i częściowo opierzane. Więźba dachowa drewniana ze ściankami kolanowymi. Dach dwuspadowy o małym nachyleniu połaci, w układzie kalenicowym, kryty łupkiem naturalnym.
