DOLNOŚLASKIE

Budynek mieszkalny

WALBRZYCH

Rynek 18

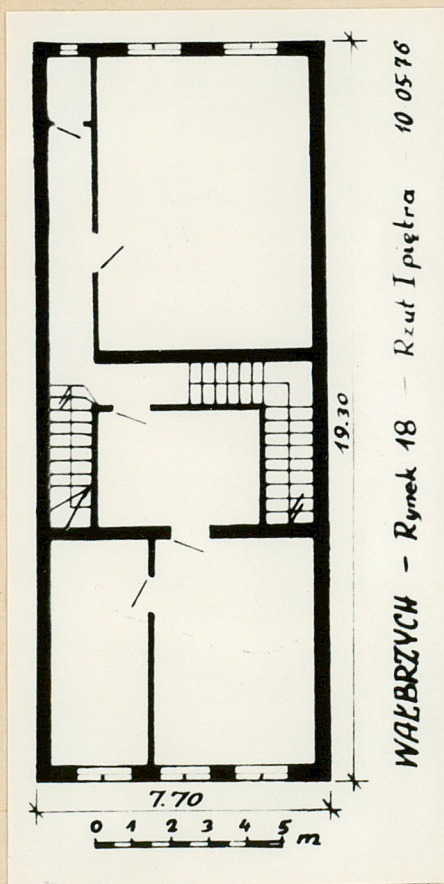
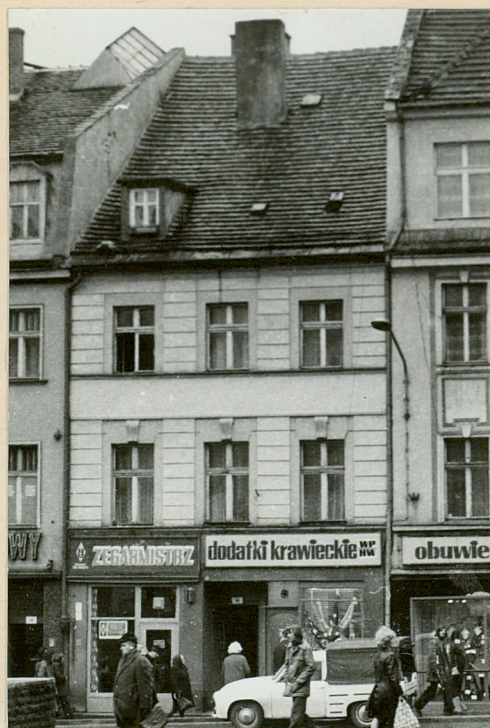
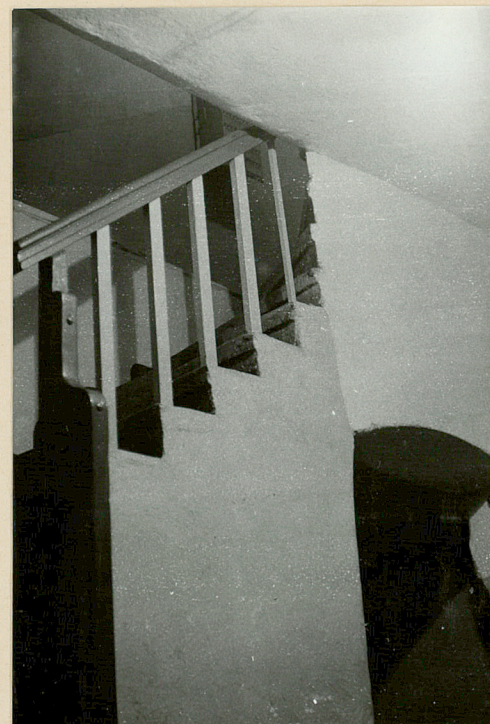
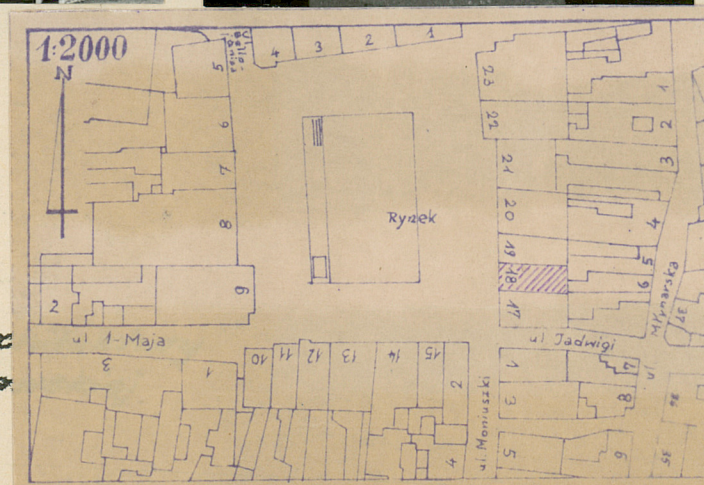
11. Zdjęcia, plan sytuacyjny, rzuty

Budynek handlowo - mieszkalny, trzykondygnacyjny, podpiwniczony, w zabudowie szeregowej zwartej. Dwutraktowy.

Bryła zwarta, symetryczna. Rzut niesymetryczny.

Mury z cegły, otynkowane. Nad piwnicami ceglane sklepienia kolebkowe, wyżej stropy drewniane. Dach dwuspadowy, więźba drewniana, krycie dachówką karpiówką.

Elewacja otynkowana z ubogą dekoracją z tynku naśladującą boniowanie, ze skromnymi opaskami okiennymi z tynku.
