1. Obiekt
BUDYNEK MIESZKALNY - Wałbrzych ul. Słowackiego 4

2. Czas powstania
1902

3. Miejscowość
WAŁBRZYCH

4. Adres
SŁOWACKIEGO 4

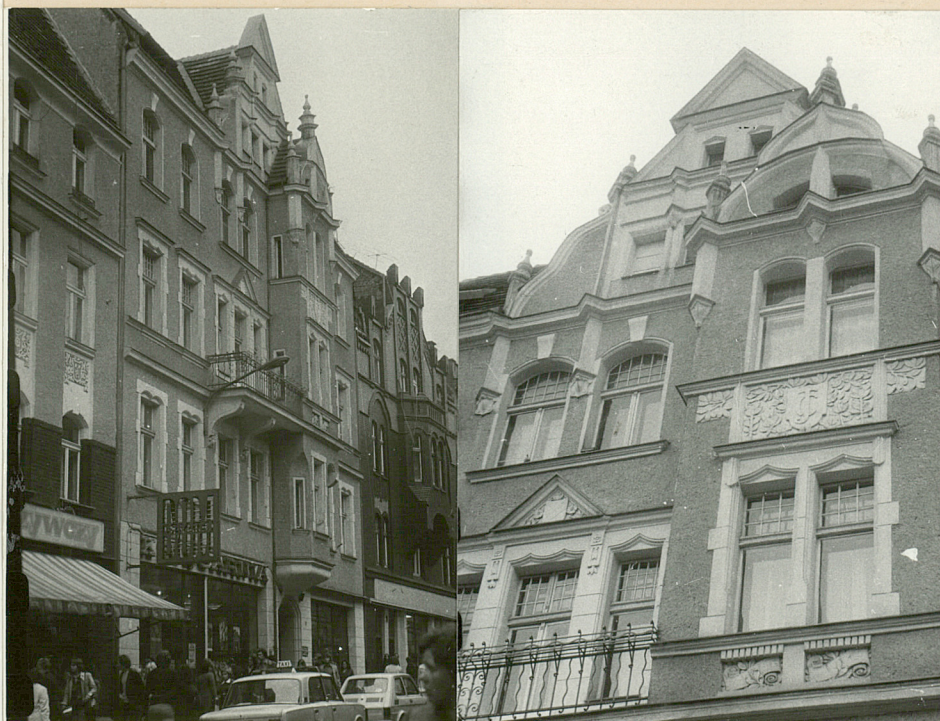
11. Zdjęcia, plan sytuacyjny, rzuty

Elewacja asymetryczna, w prawej stronie wykusz zaczynający się na wysokości I piętra i kończący się powyżej gzymsu fantazyjnym szczytem. Zdobienie fasady elementami roślinnymi typowo secesyjnymi, wykonanymi w jasnym tynku. Nad oknami II piętra umieszczony kartusz z monogramem T C w otoczeniu stylizowanych gałązek borówki.
