1. Obiekt **Budynek mieszkalny**
WAŁBRZYCH ul. Stowackiego 6

2. Czas powstania
1875

3. Miejscowość
WAŁBRZYCH

11. Zdjęcia, plan sytuacyjny, rzuty

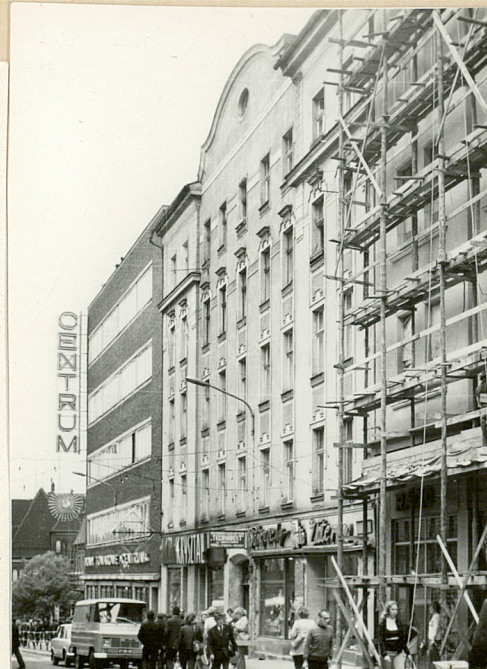
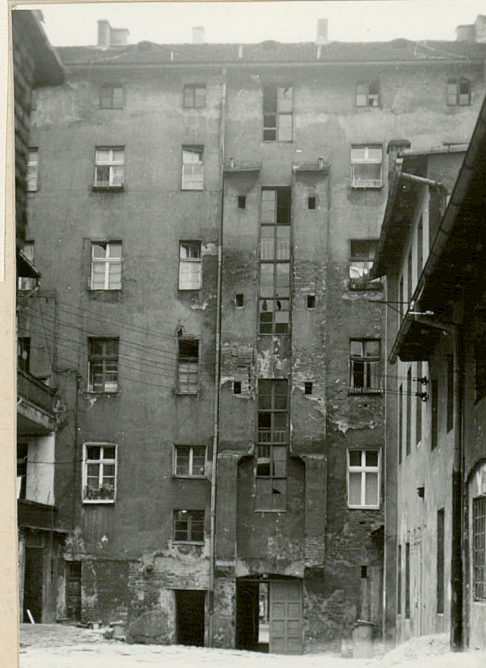
Elewacja otynkowana, o wystroju zmienionym podczas przebudowy budynku w 1903 roku.

Elewacja symetryczna o skromnej dekoracji (nie zmienionej podczas jej renowacji w 1975 roku) z tynku. Środek elewacji podkreśla szeroki niski szczyt z jednym okrągłym okienkiem strychowym.

Ogólny stan techniczny budynku - dostateczny. Znaczne ubytki tynków w elewacji tylnej, znaczne ubytki tynków i zawilgocenie piwnic.
