1. Obiekt ZWIĄZEK NAUCZYCIELSTWA POLSKIEGO
BUDYNEK UŻYTECZNOŚCI PUBLICZNEJ

ul. SŁOWACKIEGO 11.

11. Zdjęcia, plan sytuacyjny, rzuty

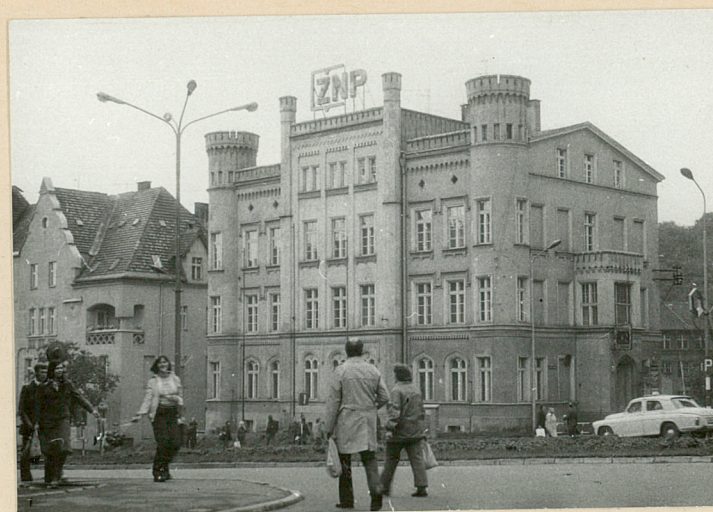
WIDOK W-G
SZTYCHU Z
OK. 1853.
