1. Obiekt

BUDYNEK MIESZKALNY

Al. Wyzwolenia 9^A

1909 r.

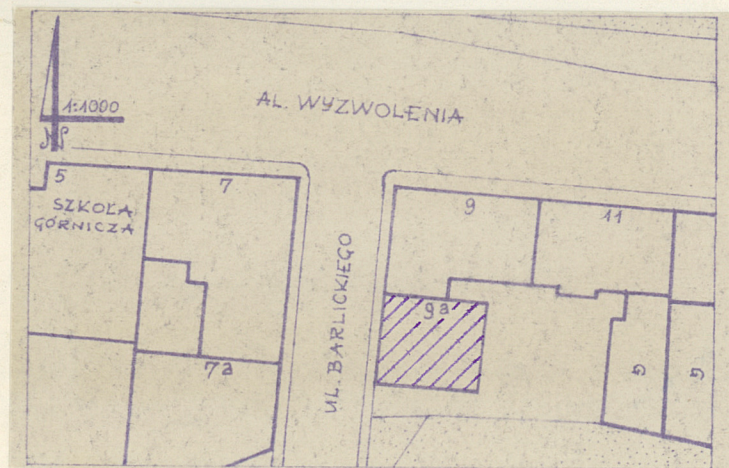
Budynek mieszkalny, czterokondygnacyjny, podpiwniczony. W zabudowie szeregowej zwartej, ostatni w szeregu, fasadą od ul. Barlickiego. Podpiwniczony.

Budynek murowany z cegły i otynkowany. Stropy drewniane, nad piwnicami odcinkowe na dźwigarach stalowych. Podłogi z drewna miękkiego, ~~w sieni posadzka ceramiczna z płytek~~ w piwnicach jastrych cementowy. Okna skrzynkowe podwójne. Drzwi drewniane płycinowe. Więźba dachowa o konstrukcji mieszanej: mansardowo-pulpitowej i krokwiowej. Dach kryty papą bitumiczną i dachówką ceramiczną, karpiówką. Schody do piwnicy jednobiegowe, cementowe wylewane, w sieni żelbetowe, w klatce schodowej metalowe, oparte na belkach stalowych, ze stopnicami drewnianymi i drewnianą balustradą. W sieni posadzka z jastrychu lastrico.

Budynek dwutraktowy. Rzut zwarty niesymetryczny. Bryła zwarta symetryczna. Na osi sień przelotowa z dwubiegową klatką schodową.

Elewacje otynkowane.

Elewacja frontowa /zachodnia/ ~~czterooosiowa~~ niesymetryczna, ze szczytem trójkątnym z boku elewacji, mającym jedno okno poddasza z ozdobnym półkolistym zwieńczeniem. Parter poziomo boniowany w tynku zwieńczony lekkim gzymsem na którym stoją okna I piętra. Okna I i II piętra w bezprofilowych ozdobnych opaskach w tynku. Okna parteru odcinkowo przesklepione, pozostałe prostokątne. Z drugiego boku fasady niż szczyt, w I i II piętrze znajdują się płytowe balkony z prostymi metalowymi balustradami ażurowymi, z prętów. Elewacja południowa ślepa, gładko otynkowana, przewidziana do dostawienia kolejnego w szeregu budynku. Elewacja tylna otynkowana gładko bez ozdób.

<p>14. Kubatura</p> <p>3.049,8 m³</p>	<p>15. Powierzchnia użytkowa</p> <p>487,7 m²</p>	<p>16. Przeznaczenie pierwotne</p> <p>BUDYNEK MIESZKALNY.</p>	<p>17. Użytkowanie obecne</p> <p>BUDYNEK MIESZKALNY.</p>
<p>18. Prace budowlane i konserwatorskie, ich przebieg i dokumentacja</p> <p>Do 1945 r. - Brak danych.</p> <p>Po 1945 r. - Nie prowadzono.</p>	<p>19. Stan zachowania (fundamenty, ściany zewnętrzne, ściany wewnętrzne, sklepienia, stropy, konstrukcje dachowe, pokrycie dachu, wyposażenie i instalacje)</p> <p>Budynek silnie zaniedbany, wykazuje brak bieżącej konserwacji, jednak ogólnie w dostatecznym stanie technicznym. Brak jest widocznych uszkodzeń lub zniszczeń podstawowej konstrukcji.</p> <p>Znaczne ubytki tynków w piwnicach. Drobne ubytki tynków zewnętrznych w elewacjach.</p> <p>Elewacja południowa /ślepa/ silnie zniszczona z dużymi ubytkami tynku.</p>		
<p>20. Najpilniejsze postulaty konserwatorskie</p>
